1. Obiekt zabytkowy

Spichrz - ul. Podmurna 5

TORUŃ

## 31. Szkic sytuacyjny, plan schematyczny, uwagi opisowe, fotografia

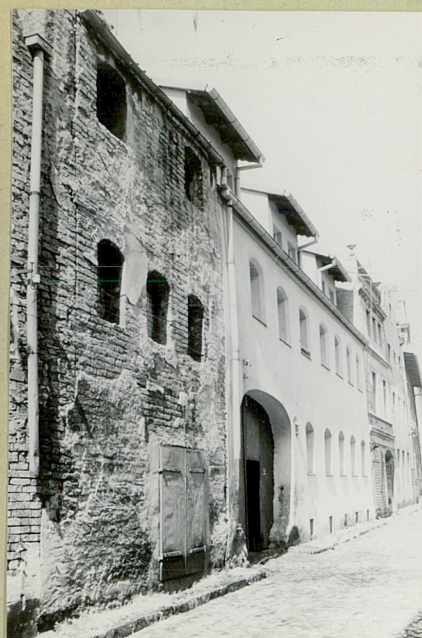
Obiekt usytuowany kalenico 40 po zachodniej stronie ulicy. Wzniesiony na planie prostokąta, murytany, tynkowany. Południową część przyziemia zajmuje przejazd bramny prowadzący na podwórze. Obiekt należy do kompleksu zabudowy działki, której głównym elementem jest dom mieszkalny przy ul. Mostowej 6 i związane z nim powierzchnie składowe.
