1. Obiekt zabytkowy

KAMIENICA ul. Szeroka 14

TORUŃ

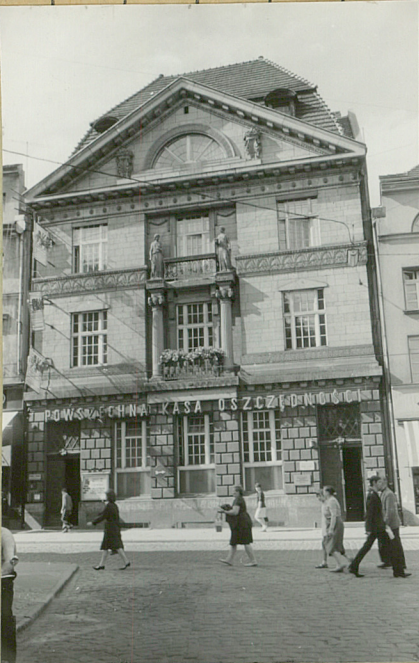
1:250

Obiekt usytuowany u pñ. pierzei ulicy, wzniesiony na rzucie wydłużonego prostokąta. Murowany, tynkowany, łamy dachem łamowym. Elewacja frontowa, trójosiowa, rozczłonkowana poziomo pasami ornamentacyjnymi oddzielającymi poszczególne kondygnacje, zwieńczona trójkątnym tympanonem. Część dolna rustykowana. Os. środkowa części górnej zaakcentowana prostokątną łuską flankowaną kolumnami, na których ustawiono rzeźby.
