KAMIENICA OB. BANK

XIII/XIV; XVIII
XIX; XX w.

T O R U Ń

Szeroka 16

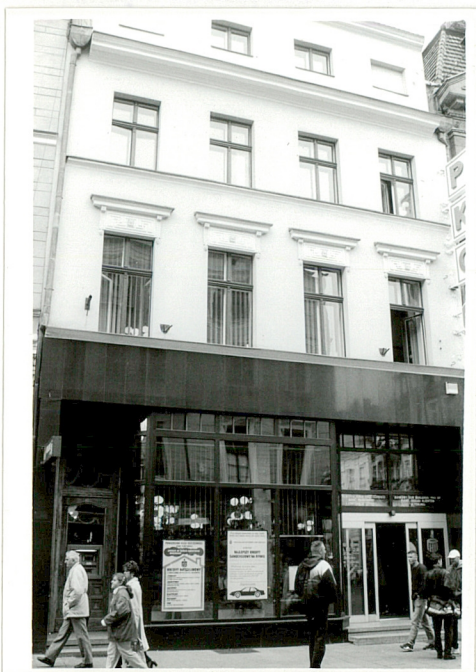
Elewacja frontowa.

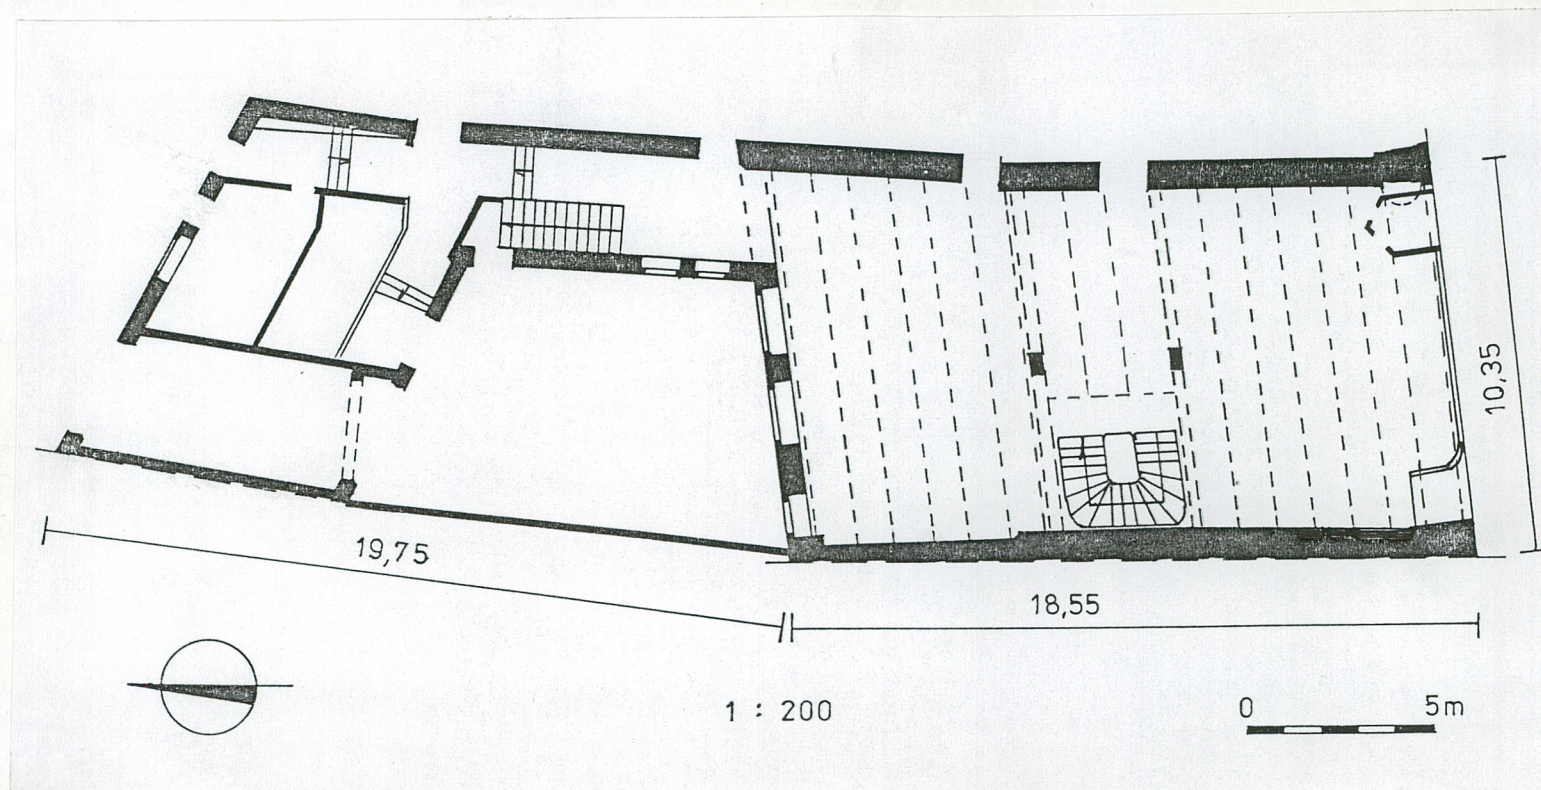
Rzut parteru 1 : 200

Budynek frontowy położony na rzucie umiarkowanego, "romboidalnego" prostokąta zajmuje całą szerokość i pół głębokości parceli. Parter jednoprzestrzenny, kondygnacje wyższe dwu i półtraktowe ze środkowym półtraktem komunikacyjnym. Schody prowadzące na kondygnacje wyższe usytuowane pośrodku długości ściany zachodniej. Trakty frontowy i tylny - z wyjątkiem traktu frontowego na pierwszym piętrze dzielone na dwa pasma. W trakcie tylnym ponadto wydzielone przy ścianie wschodniej korytarze łączące budynek główny z oficynami.

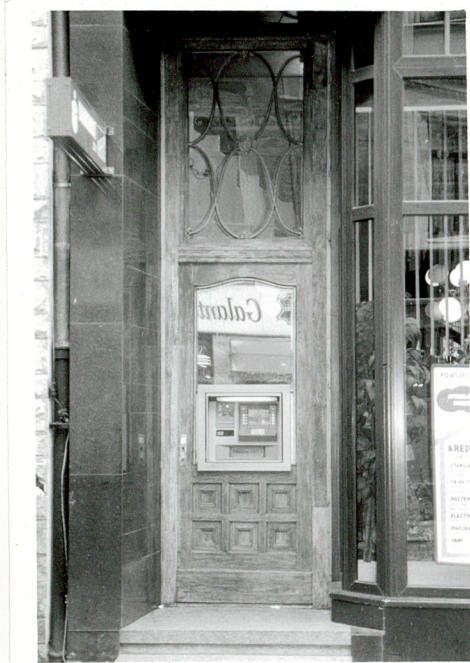
1. Elewacja frontowa. Dawne wejście główne.
2. Elewacja frontowa. Okna 1 i 2 piętra.
3. Elewacja tylna, część dolna.
4. Elewacja tylna, część górna.
5. Parter, trakt frontowy. Relikty malowidła we wnęce.

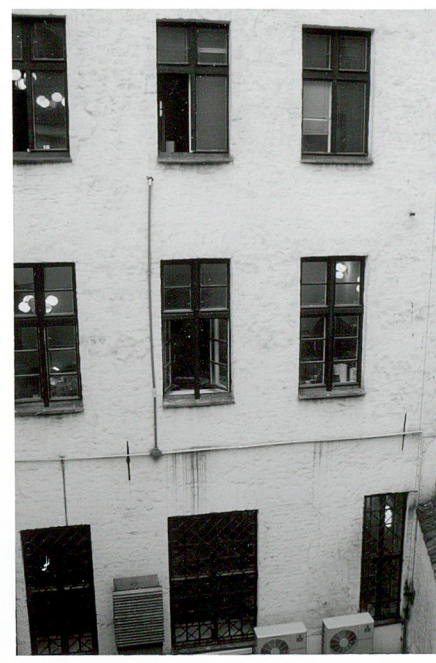
Elewacja tylna "malowana" rzadką przecierką wapienną.

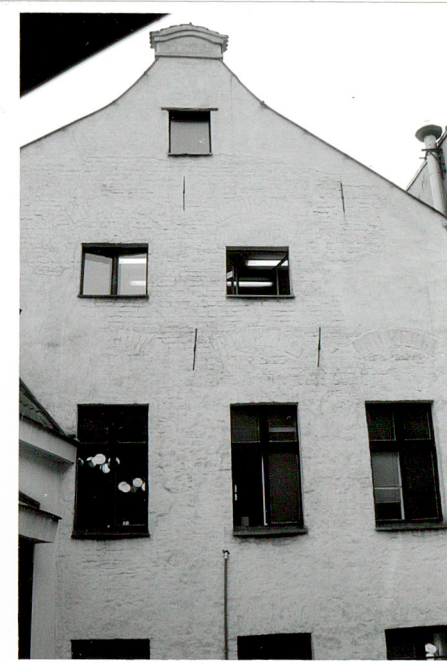
cyną boczną. Elewacja zamknięta szczytem trójkątnym zwieńczonym również trójkątnym, profilowanym szczycikiem.

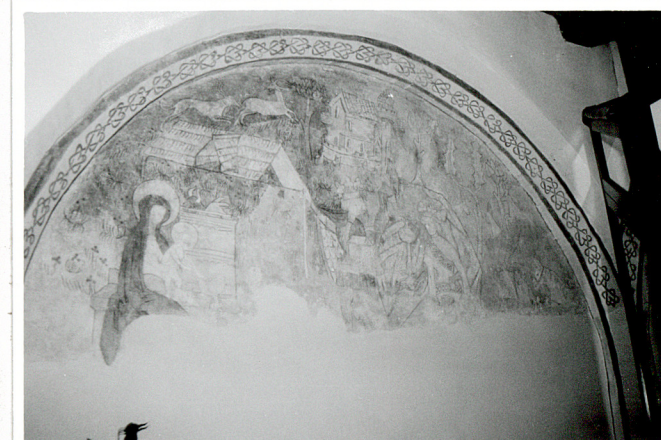
5

Z wystroju wcześniejszego, średniowiecznego, zachował się jedynie fragment malowidła w górnej części wnęki przy wejściu głównym.

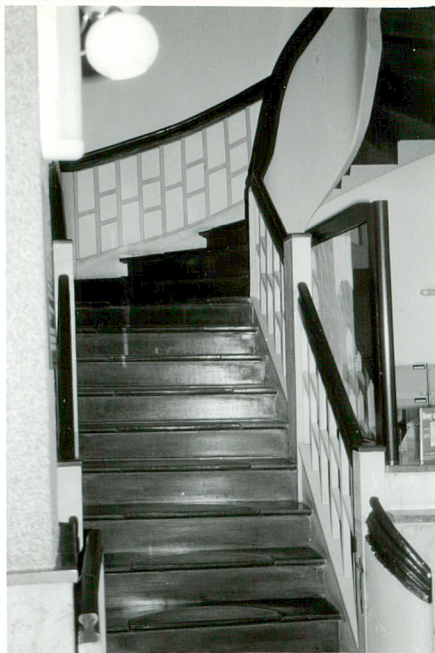
6

W parterze jednoprzestrzenne z podziałami pierwotnymi uwidocznionymi jedynie poprzez zróżnicowanie malatur na stropach. We wnęce przy wejściu głównym, na ścianie wschodniej fragment malowidła przedstawiającego scenę biblijną. Pośrodku ściany zachodniej (w miejscu pierwotnego usytuowania lecz ze zmienionym biegiem dolnym) schody drewniane, zabiegowe z duszą z ażurową balustradą szczeblinową (klasycystyczną).

6. Parter. Schody klasycystyczne.

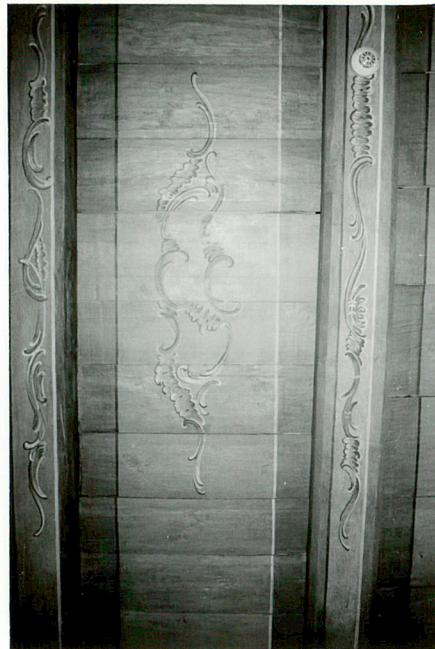
7

W okresie rokoka strop nad parterem traktu tylnego został przemalowany, jednak zastosowana ornamentyka i kolorystyka współgra z pozostałymi stropami barokowymi.

7. Parter, trakt tylny. Strop malowany.

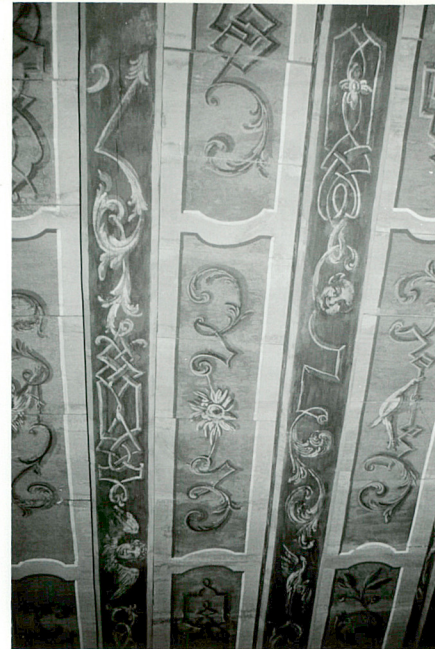
8

8. Parter, trakt frontowy. Strop malowany.

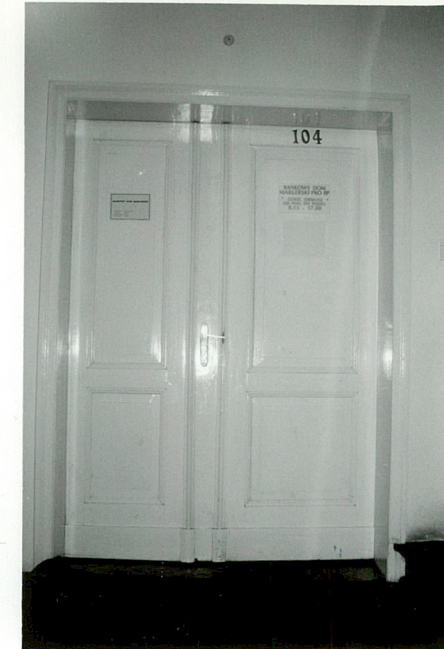
9

Stolarki drzwiowe drewniane XIX-wieczne, płycinowo-ramowe oraz w dawnym wejściu głównym płycinowo-ramowe, częściowo przeszkłone z ozdobnym nadświetlem.

9. Pierwsze piętro. Drzwi płycinowo-ramowe.

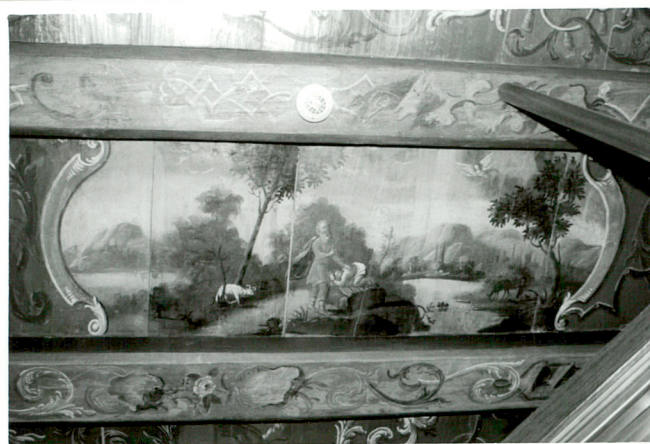
10

10. Pierwsze piętro, trakt frontowy, malowidło
ze sceną Ofiary Abrahama.

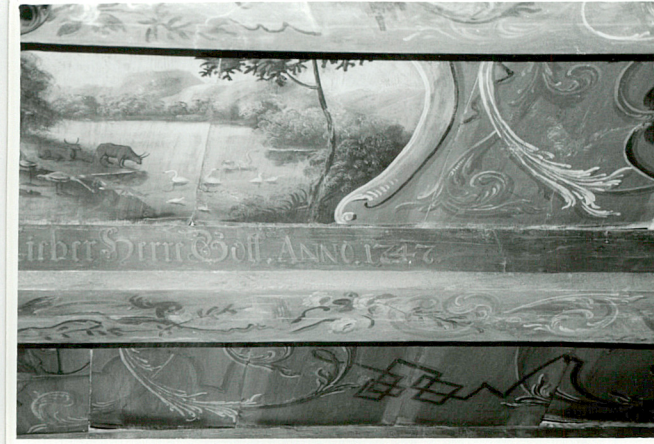
11

Kondygnacje wyższe w układzie dwu i półtraktowym ze środkowym półtraktem komunikacyjnym. Trakty - frontowy i tylny dzielone (z wyjątkiem traktu frontowego na 1 piętrze) na dwa pasma. Wszystkie pomieszczenia - poza korytarzami w półtrakcie przekryte stropami belkowymi, polichromowanymi. W trakcie frontowym na pierwszym piętrze wśród bogatego ornamentu roślinnego malowane płyciny ze scenami ze Starego i Nowego Testamentu: Adam i Ewa w otoczeniu par zwierząt, ofiara Abrahama, Chrystus w drodze do Emaus, prorok Eliaszkarmiony przez kruki, Tobiasz prowadzony przez archanioła Rafaela. Ponadto wśród wici akantu personifikacje cnót: Wiary, Nadziei, Miłosierdzia i Sprawiedliwości oraz uosobienia czterech kontynentów: Europy, Azji, Afryki i Ameryki. Na jednej z belek tego stropu data: 1747.

11. Pierwsze piętro, trakt frontowy, data 1747.
na jednej z belek stropowych.

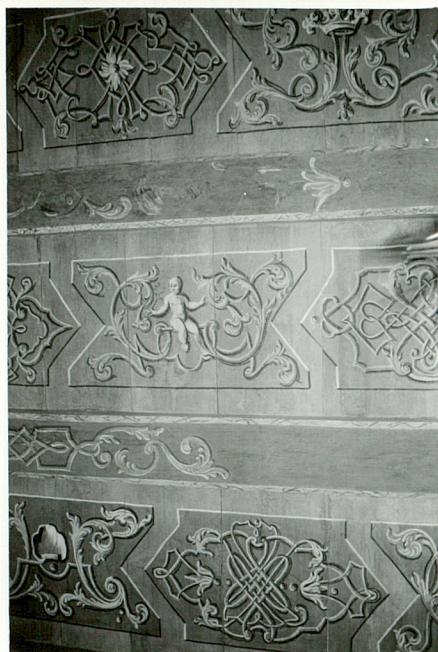
Strop w trakcie tylnym pierwszego piętra zdobiony szeregiem wydłużonych płycin wypełnionych wicią akantu przeplecioną wizerunkami ptaków, popiersiami na postumantach, muszlami oraz ornamentem wstęgowo-cęgowym. Druga część traktu (drugie pasmo) ma na stropie biegnącą swobodnie wicią akantu łączącą się z koszami kwiatów, muszlami, wazonami, przedstawieniami gryfów, orłów itp.

12. Pierwsze piętro, trakt tylny, część zachodnia. Fragment stropu polichromowanego.
13. Pierwsze piętro, trakt tylny, część wschodnia. Fragment stropu polichromowanego.
14. Drugie piętro, trakt frontowy, część zachodnia. Fragment stropu polichromowanego.
15. Drugie piętro, trakt frontowy, część wschodnia. Fragment stropu polichromowanego.

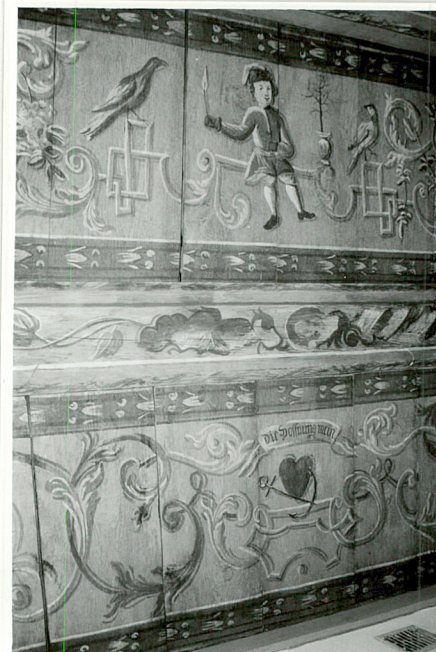
Stropy traktu frontowego na drugim piętrze zdobione alegoriami pór roku (w jednym pasmie) i alegoryczne przedstawienia czterech temperamentów: Melancholika, Flegmatyka, Choleryka i Sangwinika. Alegorie te wplecione są w ornament cęgowy połączony z wicią roślinną i koszami kwiatów i owoców.

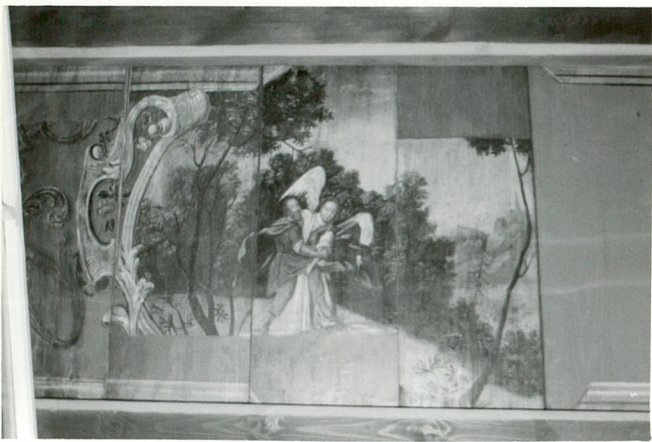
16

W trakcie tylnym - na ocalałych fragmentach stropu, pochodzącego pierwotnie z czwartej kondygnacji - w jednym pasmie wśród ornamentu roślinnego wzbogaconego plecionką, koszami kwiatów, ptakami, głowami gryfów, draperiami i bukietami namalowanych jest pięć dużych konch, wewnątrz których umieszczono postaci dziecięce w różnych pozach i z różnymi atrybutami. W jednej z konch widnieje sygnatura: F.W.Sidow, pinxit 1747.

16. Drugie piętro, trakt tylny, część wschodnia.

Fragment stropu polichromowanego.

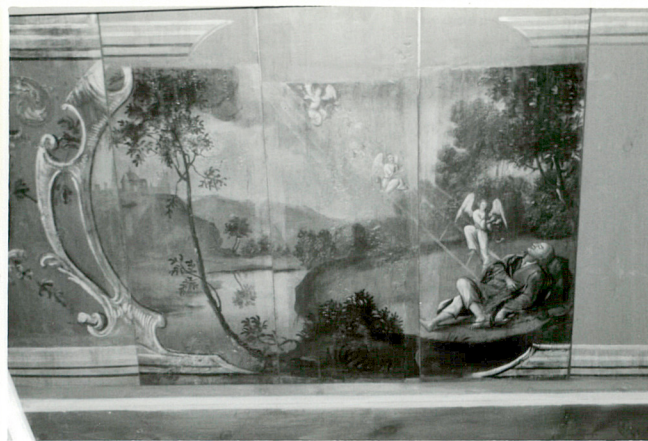
17

17. Drugie piętro, trakt tylny, część wschodnia.

Fragment stropu polichromowanego.

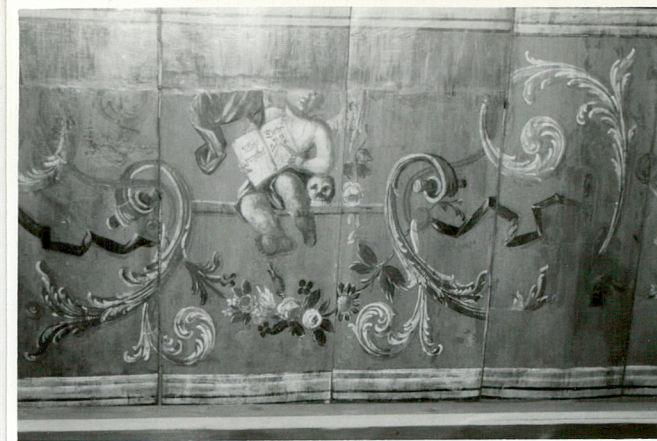
18

W drugim paśmie (na drugiej części stropu) w bogatych, roślinno-geometrycznych ramach, wśród ornamentu z ptakami, pękami kwiatów i owoców oraz syrenami umieszczone zostały trzy sceny z życia Jakuba.

18. Drugie piętro, trakt tylny, część zachodnia.

Fragment stropu polichromowanego.

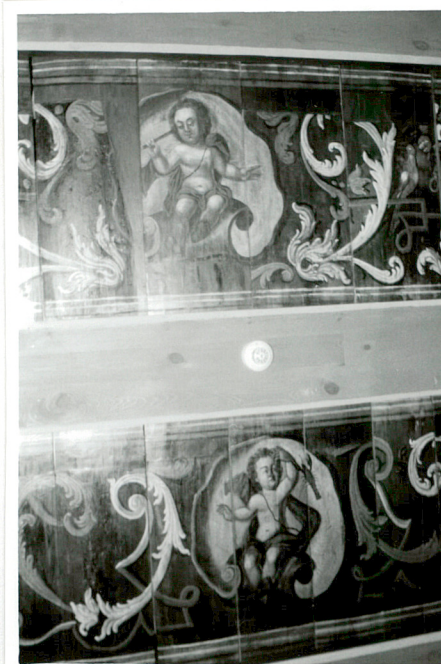
19

19. Drugie piętro, trakt tylny, część zachodnia.

Fragment stropu polichromowanego.

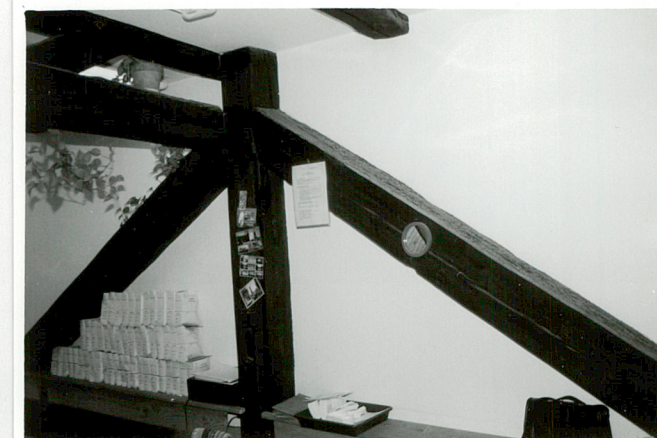
20

Wieżba dachowa drewniana, krokwiowo-jętkowa, osiemnastowieczna, z dźwigarem typu mostowego, stanowiącym nadciąg dla stropu nad drugim piętrem.

20. Poddasze, trakt tylny. Dźwigar typu mostowego.

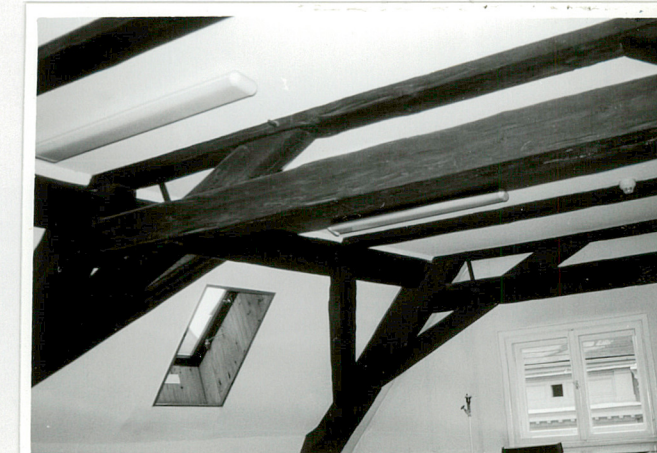
21

21. Poddasze, trakt frontowy. Fragment więźby.
