1. Obiekt
BUDYNEK SZPITALNY
583/6

2. Czas powstania
2 poł.XIV w.

3. Miejscowość
TORUŃ

4. Adres
ul. Przedzamcze 8 a
For dem Jakobsthor Zum Alten
Schloß, Schloßstraße
nr hipoteczny 14680

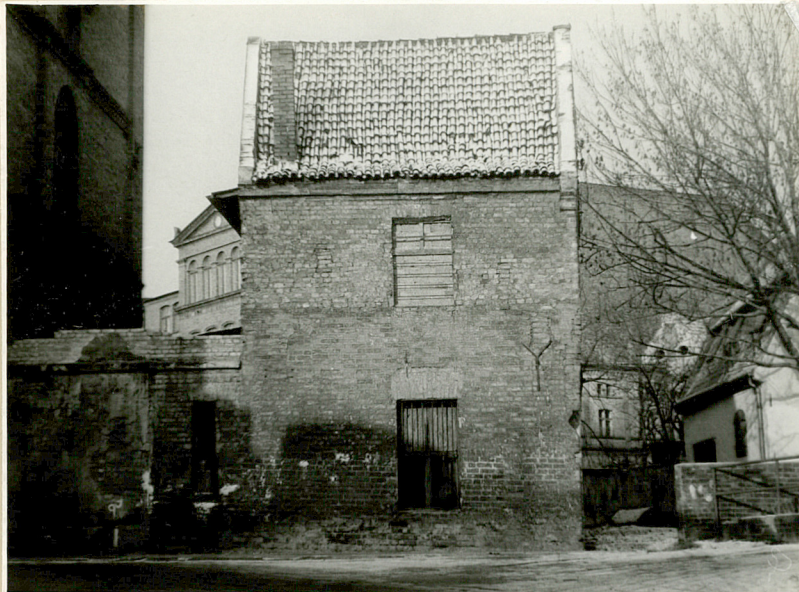
Elewacja płd - wsch

Południowo - wschodnia - jednoosiowa, parter z widocznym wątkiem wedyjskim; w parterze otwór okienny zamknięty kratą, po jego lewej stronie widoczne zamurowane małe okienko gotyckie; po prawej stronie okna parteru - kotwa; elewację wieńczy gzyms wykonany w tynku.

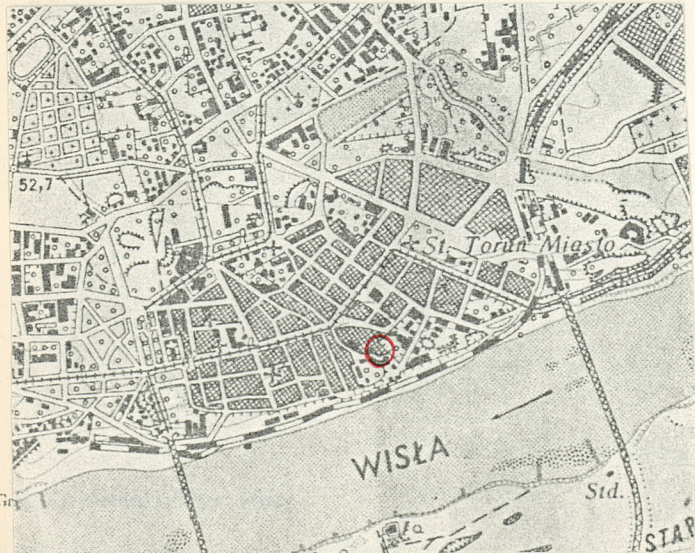
W 2 poł. XIV w. zbudowano budynek, po którym pozostała cała szczytowa ściana poł - wsch z oknem na piętrze i ok. 2/3 szczytu dachowego. Od strony pld - wsch zachowany jest na odcinku 6 m. i wys. 4,3 m z oknem z ówczesnego I piętra.

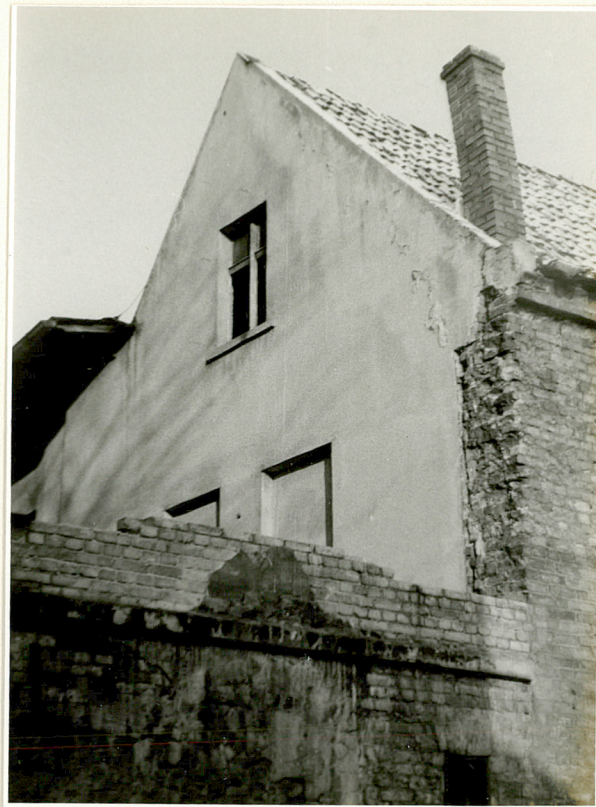
Elewacja połd - zach

Południowo - zachodnia - jednoosiowo, zwieńczona w partii dachu szczytem trójkątnym. Na I piętrze dwa zamurowane otwory okienne, powyżej na osi, w strefie szczytu jeden otwór okienny.
