1. Obiekt
606/3
STODOŁA

2. Czas powstania
II połowa XIX w.

3. Miejscowość
WAGANIEC

1. Miejscowość	WAGANIEC	5. Obiekt (nazwa jak w karcie)	6. Zawartość wkładki (nazwa materiału uzupełniającego)
2. Gmina	Waganiec	STODOŁA	Fotografie
3. Powiat	Aleksandrów Kujawski		
4. Województwo	Kujawsko - pomorskie

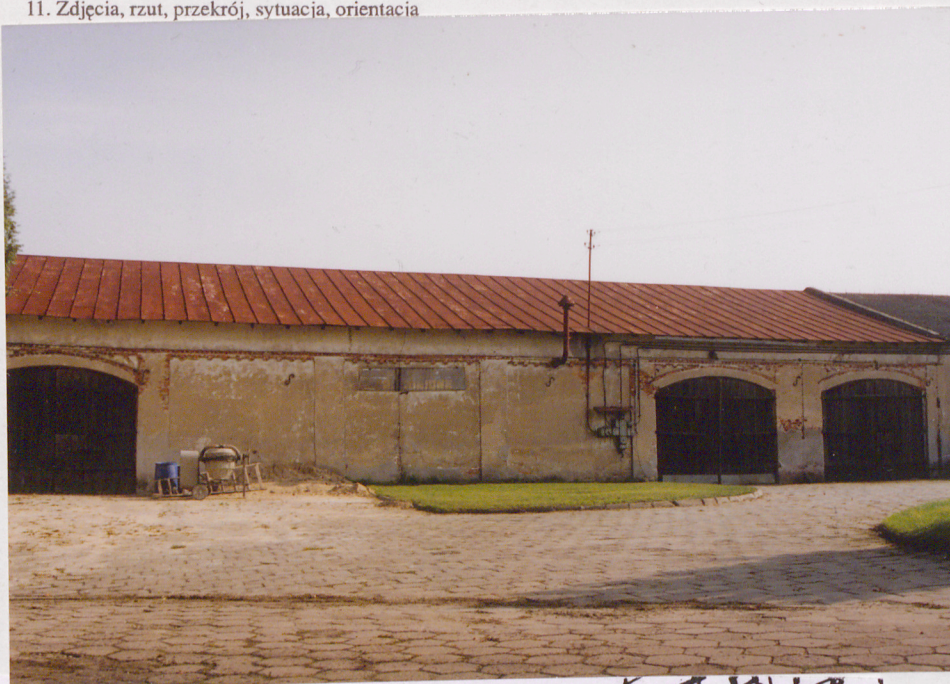
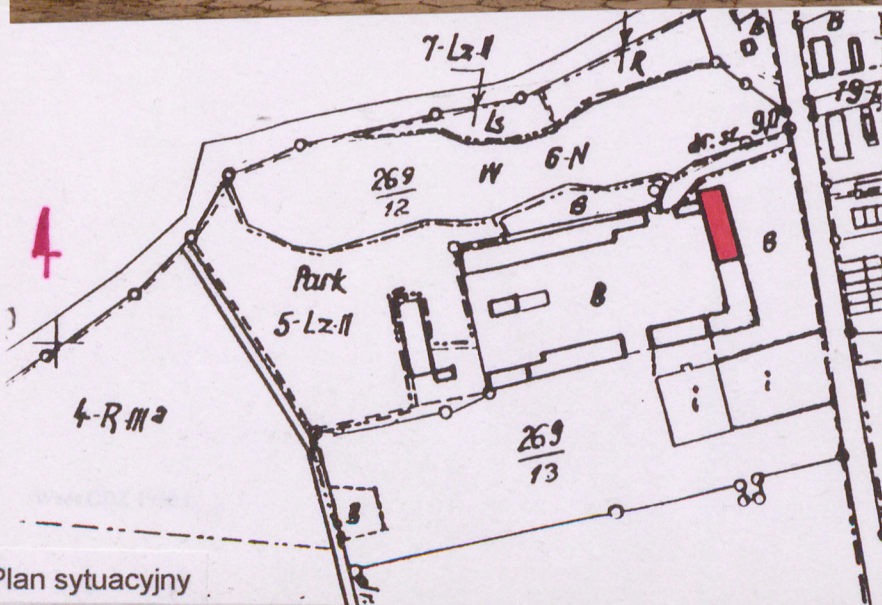
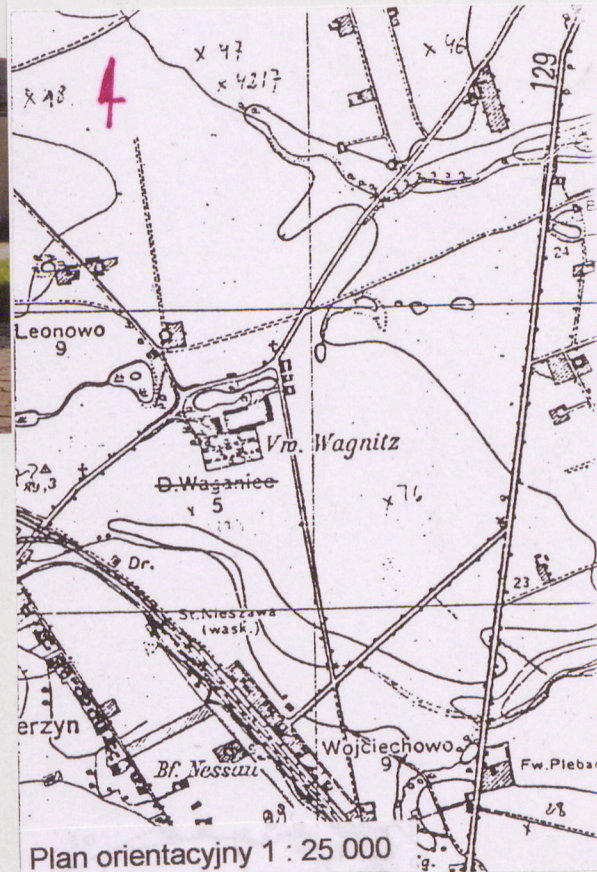
11. Zdjęcia, rzut, przekrój, sytuacja, orientacja

SYTUACJA : Budynek stodoły położony na wzgórzu, w północno – wschodniej części założenia. Zlokalizowany w północnej części wsi, wraz z zespołem folwarcznym ograniczony z trzech stron : północnej, wschodniej i południowej drogami lokalnymi, wzdłuż których od strony północnej i wschodniej rozlokowana zabudowa mieszkalna wsi, od strony południowej i zachodniej użytki rolne;

MATRIAL I KONSTRUKCJA : Fundamenty kamienno-ceglane; ściany z cegły pełnej, ceramicznej na zaprawie wapiennej, tynkowane wewnątrz i na zewnątrz tynkiem gładkim, wapiennym; – więźba dachowa odkryta, drewniana, o konstrukcji płatwiowo-kleszczowej; – dach dwuspadowy, kryty blachą; – podłogi cementowe; – stolarka drzwiowa w formie dwuskrzydłowych wrót, deskowych, spagowych;

RZUT : Budynek stodoły na rzucie wydłużonego prostokąta, jednoprzestrzenny, od strony zachodniej i wschodniej na osi pierwszej i drugiej od strony południowej i osi skrajnej od strony północnej otwory drzwiowe w formie wrót;

BRYŁA : Budynek o bryle zwartej, prostopadłościenniej, jednokondygnacyjny, przekryty dachem dwuspadowym;

ELEWACJE : Elewacja frontowa, zachodnia : sześćoosiowa, jednokondygnacyjna, otynkowana w wyodrębnieniu detalu ceglanego, zwieńczona ceglanym gzymsem w formie opaski; na osi pierwszej i drugiej od strony południowej i osi skrajnej od strony północnej otwory drzwiowe – wrota przekryte łukiem odcinkowym z drzwiami dwuskrzydłowymi, deskowymi, spagowymi, w pozostałych osiach prostokątne płytkie blendy zwieńczone fryzem ceglanym w formie ząbków kostkowych; - elewacja tylna wschodnia: czteroosiowa, jednokondygnacyjna, w całości otynkowana, na osi drugiej od strony zachodniej i skrajnej od strony wschodniej otwory drzwiowe – wrota przekryte łukiem odcinkowym, między nimi blendy analogiczne jak w elewacji frontowej; - elewacja szczytowa zachodnia : pozbawiona otworów, szczyt nieotynkowany, oddzielony fryzem ceglanym w formie ząbków kostkowych, elewację wspierają dwie bezuskokowe szkarpy ; - elewacja szczytowa wschodnia przylega do budynku współczesnej stodoły;

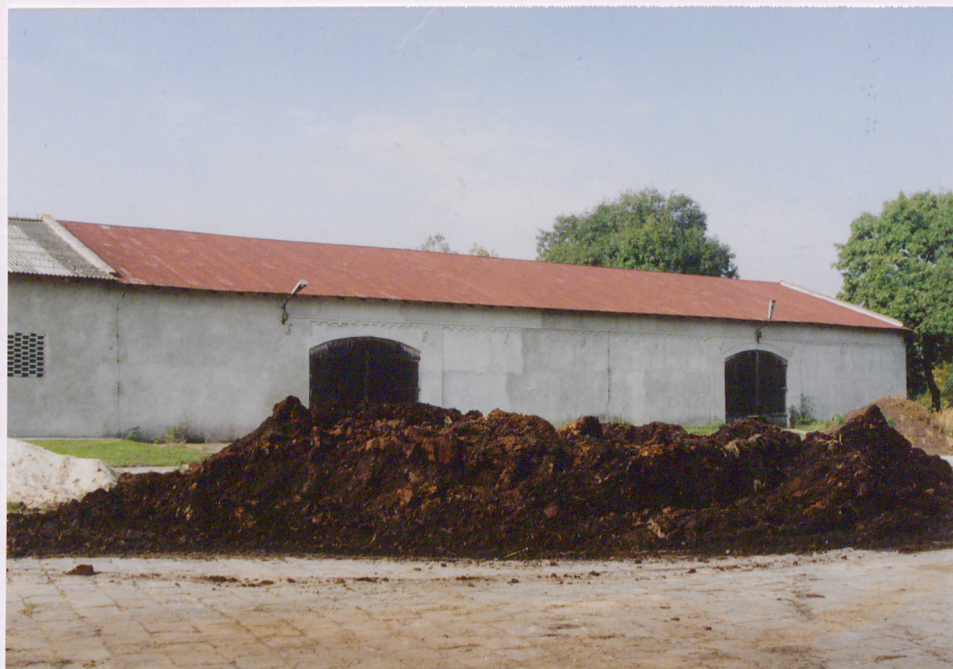
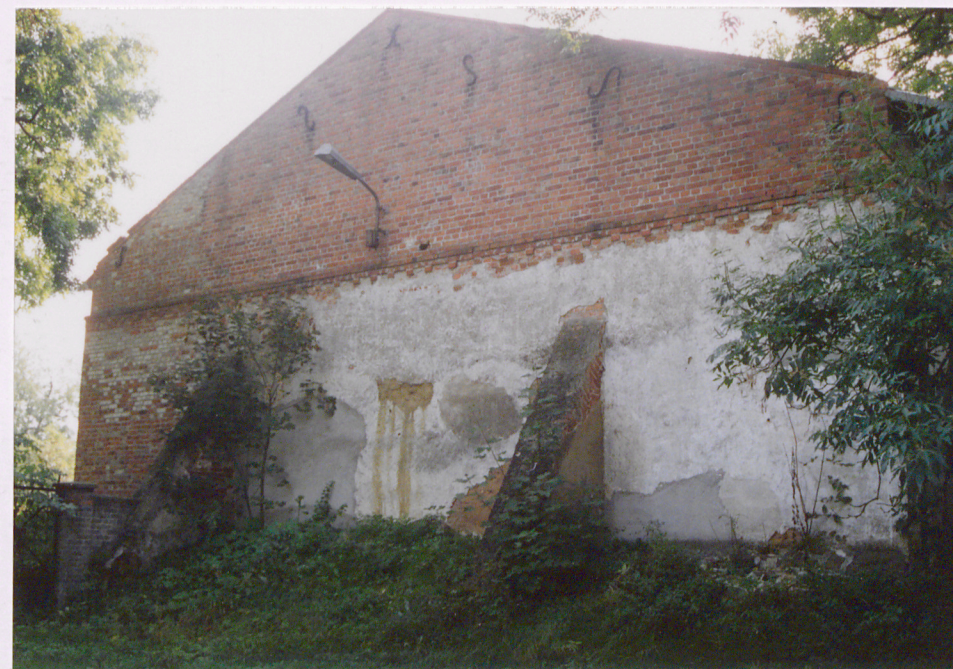
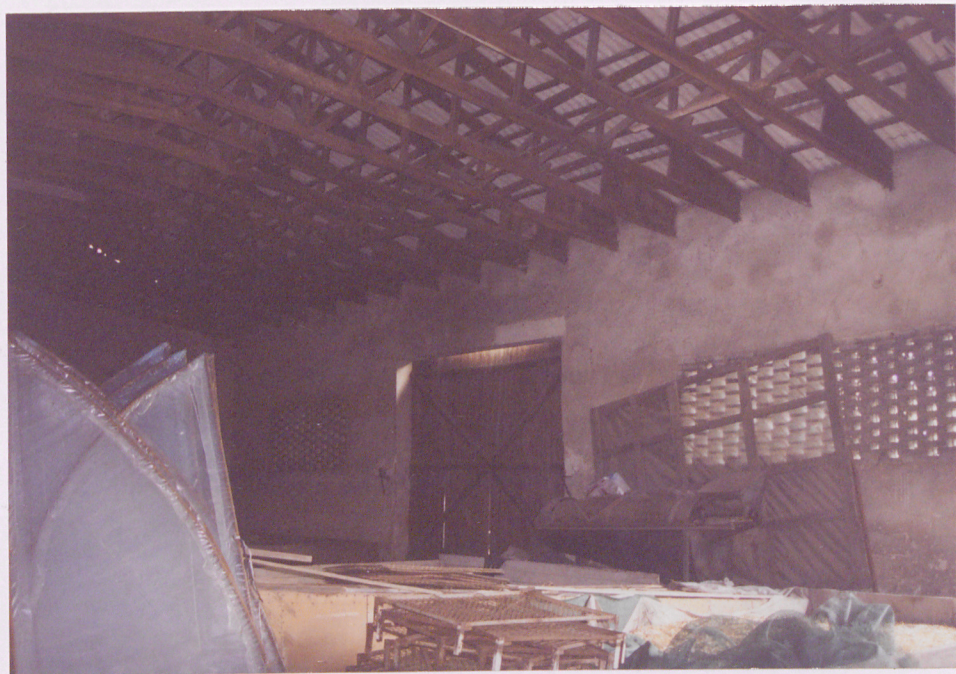
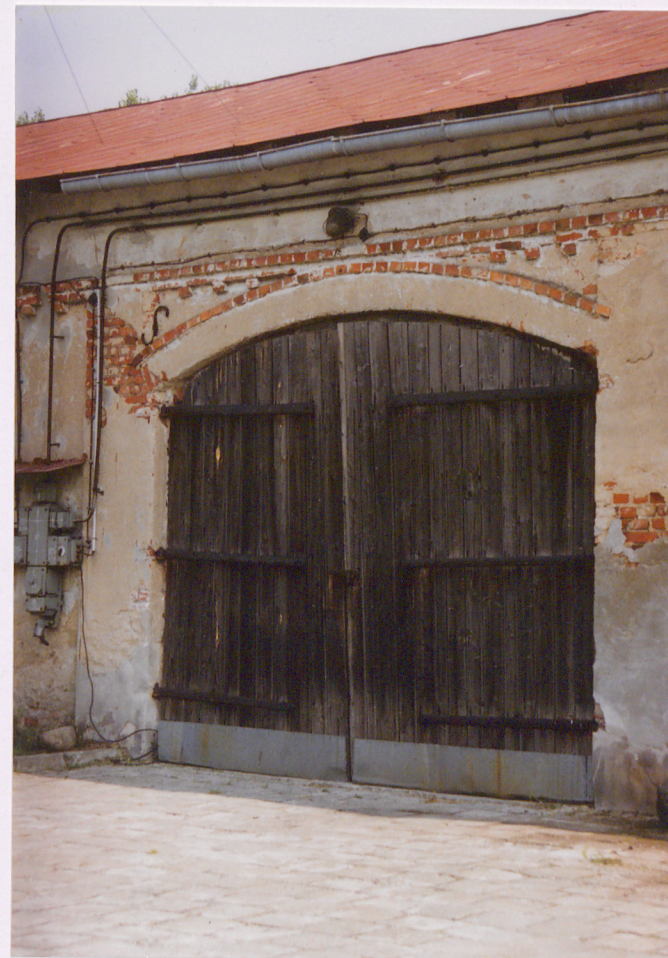
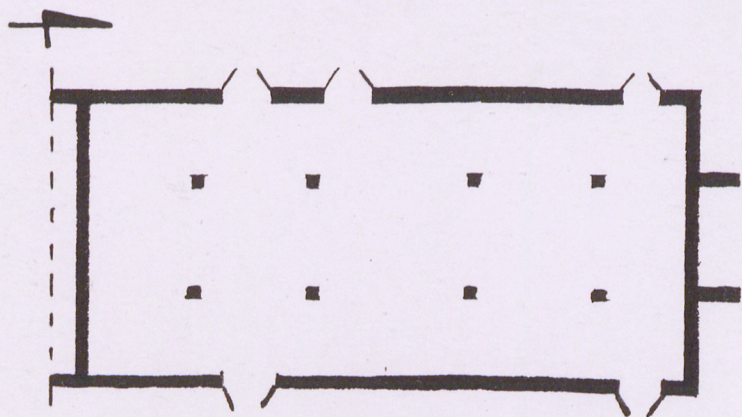
14. Kubatura	ok. 1200m ³	15. Powierzchnia użytkowa	ok. 350 m ²	16. Przeznaczenie pierwotne	stodoła	17. Użytkowanie obecne	magazyn
18. Prace budowlane i konserwatorskie, ich przebieg i dokumentacja (po 1945 r.)				19. Stan zachowania (fundamenty, ściany zewnętrzne, ściany wewnętrzne, sklepienia, stropy, konstrukcje dachowe, pokrycie dachu, wyposażenie i instalacje)			
				Stan zachowania dobry.			
20. Najpilniejsze postulaty konserwatorskie
