KARTA EWIDENCYJNA ZABYTEKÓW  
ARCHITEKTURY I BUDOWNICTWA

KASYNO OFICERSKIE W KOSZARACH PIONIERÓW (SAPERÓW)

TORUŃ

ul. Sienkiewicza 33  
87-100 Toruń

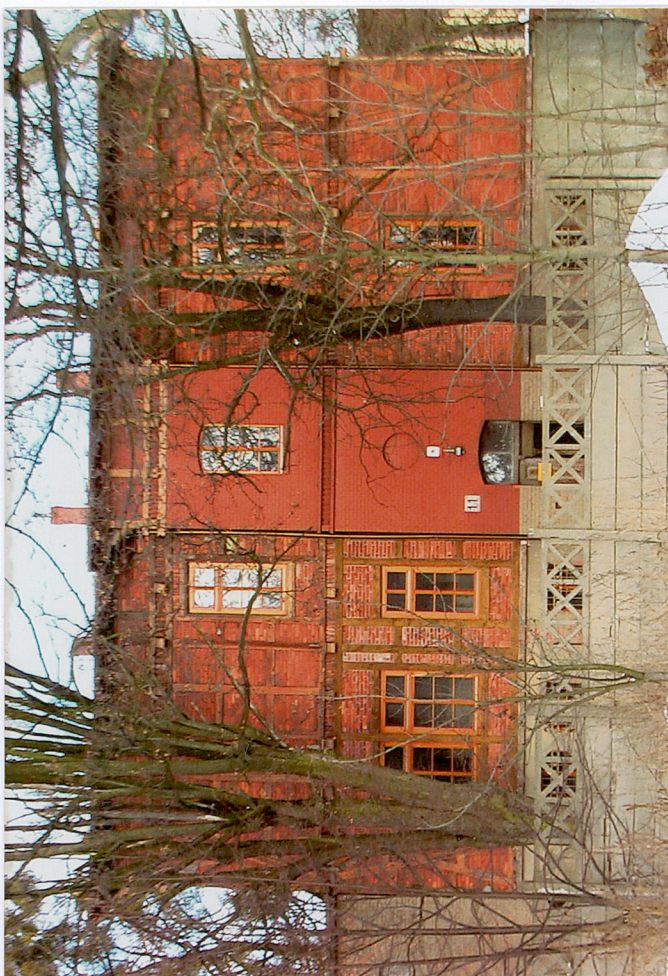
1. elewacja boczna (południowa) – widok ogólny
2. elewacja boczna (południowa) – zwieńczenie ryzalitu klatki schodowej
3. elewacja boczna (południowa) – drzwi

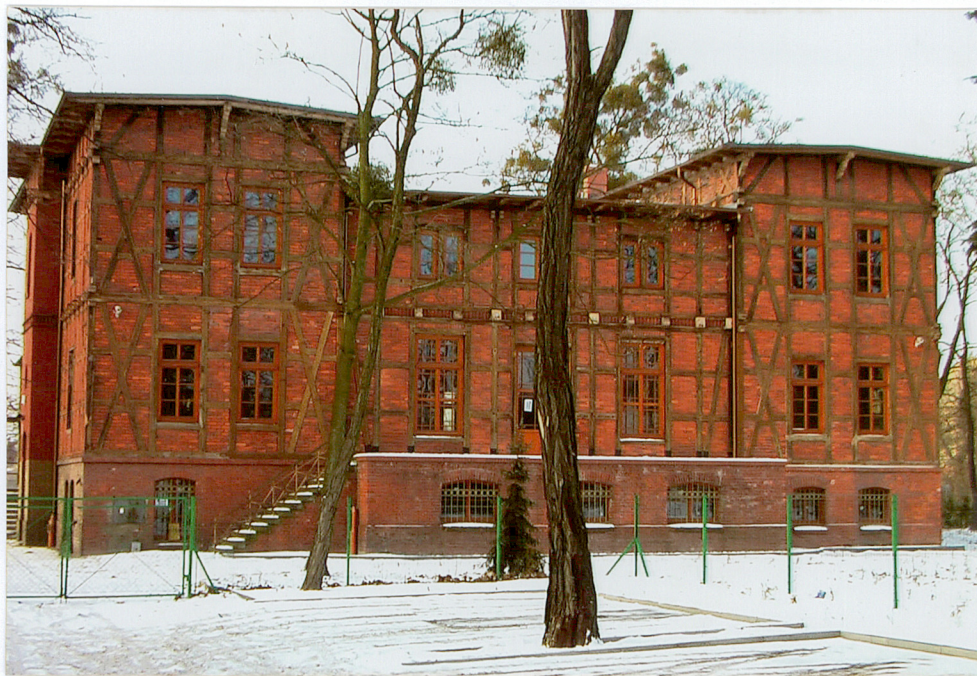
**Elewacja frontowa** (wschodnia) poprzedzona trójosiowym tarasem dostępnym od południa biegiem schodów. Na osiach tarasu otwory okienne. Elewacja siedmioosiowa. Od południa i północy na dwóch skrajnych osiach nieznacznie wysunięte przed lico ryzality ze ściankami kolankowymi w zwieńczeniu. Na osi środkowej pierwszej kondygnacji drzwi na taras. Na osiach pozostałych w obu kondygnacjach otwory okienne. Okna drugiej kondygnacji zestawione w pary oddzielone pionowymi belkami konstrukcyjnymi.

4. elewacja frontowa (wschodnia) – widok ogólny
5. elewacja frontowa (wschodnia) – część centralna
6. elewacja frontowa (wschodnia) – ryzalit południowy
7. elewacja frontowa (wschodnia) – schody na taras

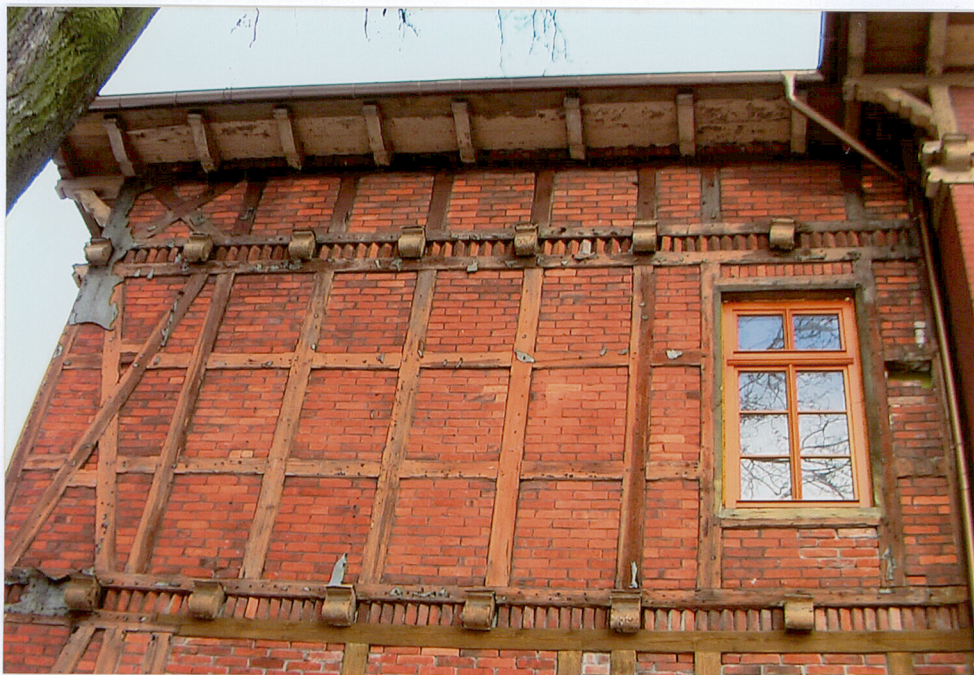
Elewacje w konstrukcji szkieletowej z ceglanym wypełnieniem, z prostopadłym układem poziomych i pionowych drewnianych belek szkieletu z wyjątkiem narożników budynku, gdzie belki stojące ustawione w kształcie litery X. Dwukondygnacyjne, na wysokich, ceglanych cokołach zwieńczonych prostym gzymsem, z odcinkowo zamkniętymi oknami wysokich piwnic. Kondygnacje oddziela fryz w formie cegieł ułożonych na

15. elewacja frontowa (wschodnia) – okno
16. elewacja tylna (zachodnia) – okna
17. okno - obecnie zdemontowane
18. elewacja boczna (południowa) – konstrukcja szkieletowa

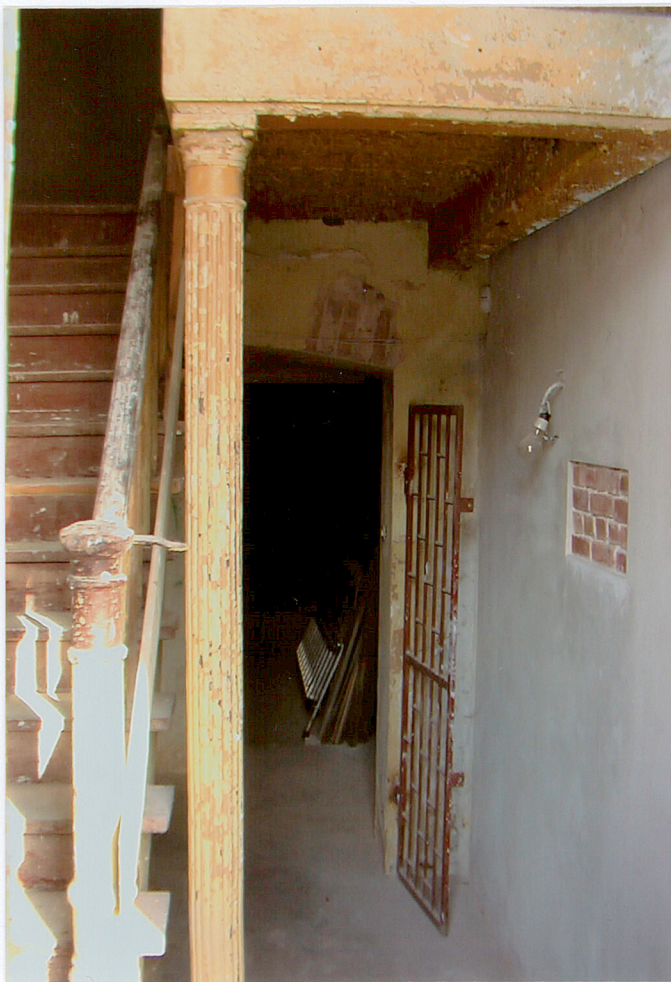
19. elewacja frontowa (wschodnia) – połączenie dachowe
20. elewacja boczna (północna) – drzwi do piwnicy
21. klatka schodowa południowa – żeliwna kolumna

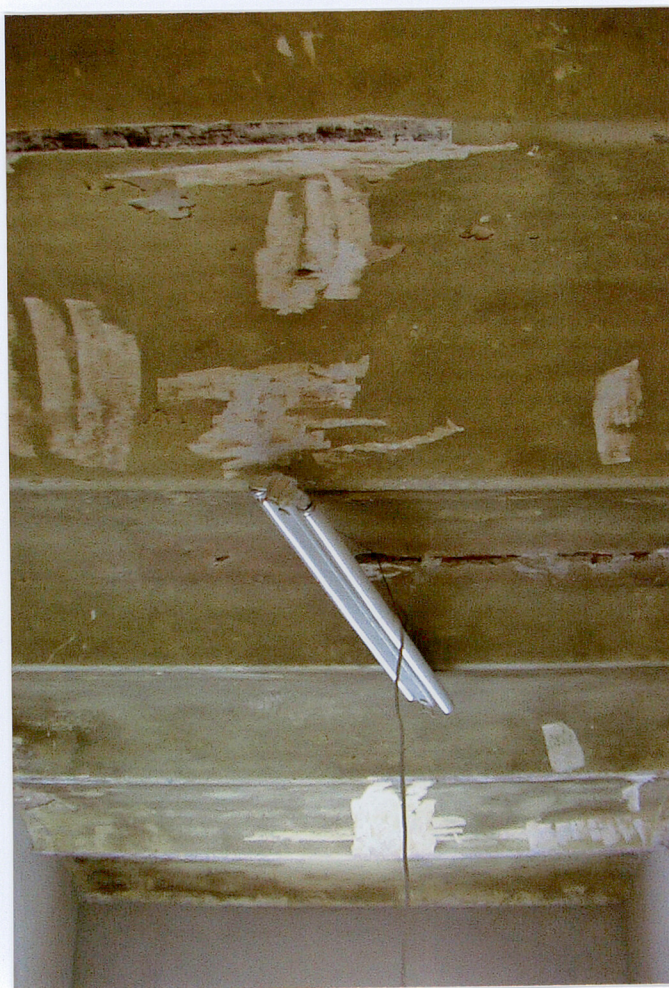
**Sklepienia:** w piwnicach w traktach zewnętrznych kapa pruska w układzie poprzecznym. W trakcie środkowym, w korytarzu biegnącym na osi południe-północ oraz w centralnym pomieszczeniu traktu frontowego odcinkowe sklepienie ceglane. Klatki schodowe w II kondygnacji zamknięte kapą pruską;

22. klatka schodowa południowa
23. klatka schodowa południowa – poręcz i słupek
24. klatka schodowa południowa
25. klatka schodowa południowa – kapa pruska

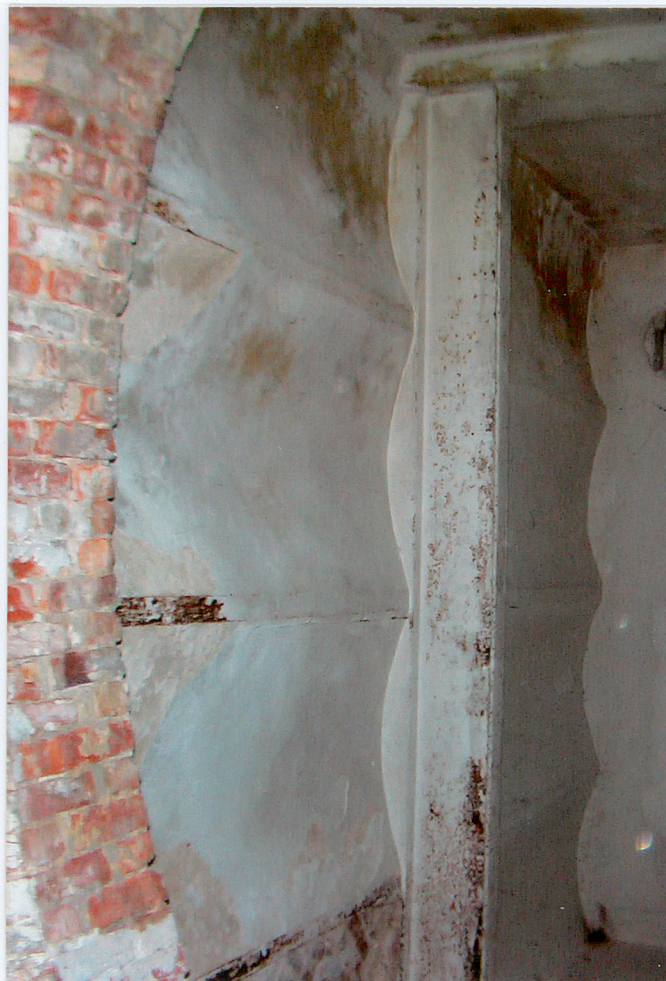
26. klatka schodowa północna
27. klatka schodowa południowa
28. piwnica – kapa pruska
29. piwnica – otwory kominowe
30. piwnica – korytarz
31. wnętrze (pierwsza kondygnacja) – ościeżyna

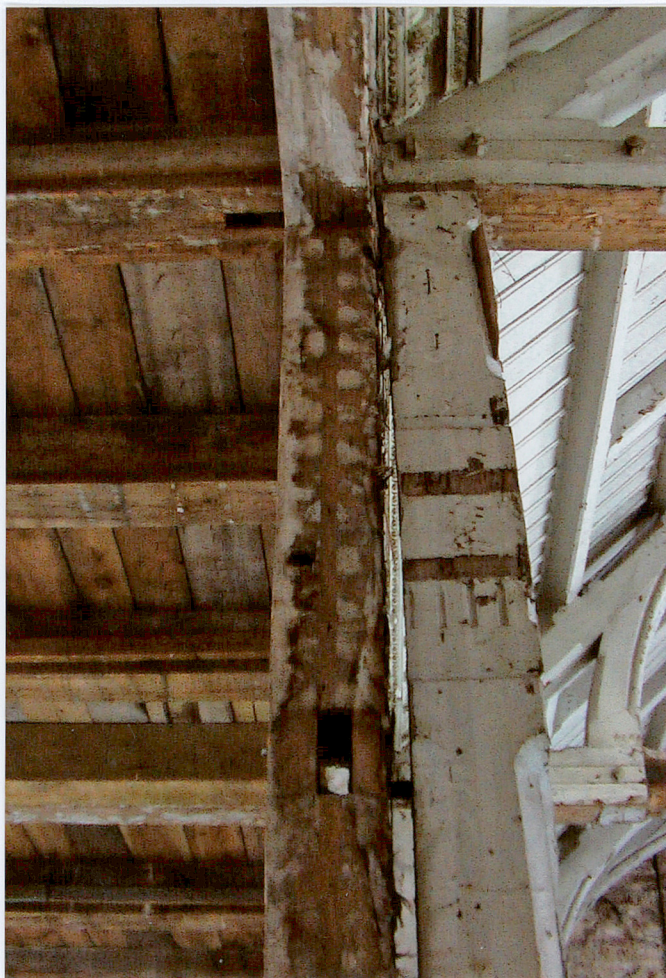
**Stropy:** nad pomieszczeniami pierwszej i drugiej kondygnacji drewniane stropy belkowe z fazowanymi podciągami wspartymi na drewnianych słupach przyściennych ze snycersko opracowanymi zwieńczeniami – forma kapiteła z poziomymi listwami i półkolistymi krążkami. W pomieszczeniu w trakcie tylnym pierwszej kondygnacji podciągi wsparte na dodatkowych słupach wolnostojących.

32. drzwi wewnętrzne – obecnie zdemontowane
33. wnętrze (pierwsza kondygnacja) – widok na salę główną
34. wnętrze (pierwsza kondygnacja) – słupy dźwigające podciągi

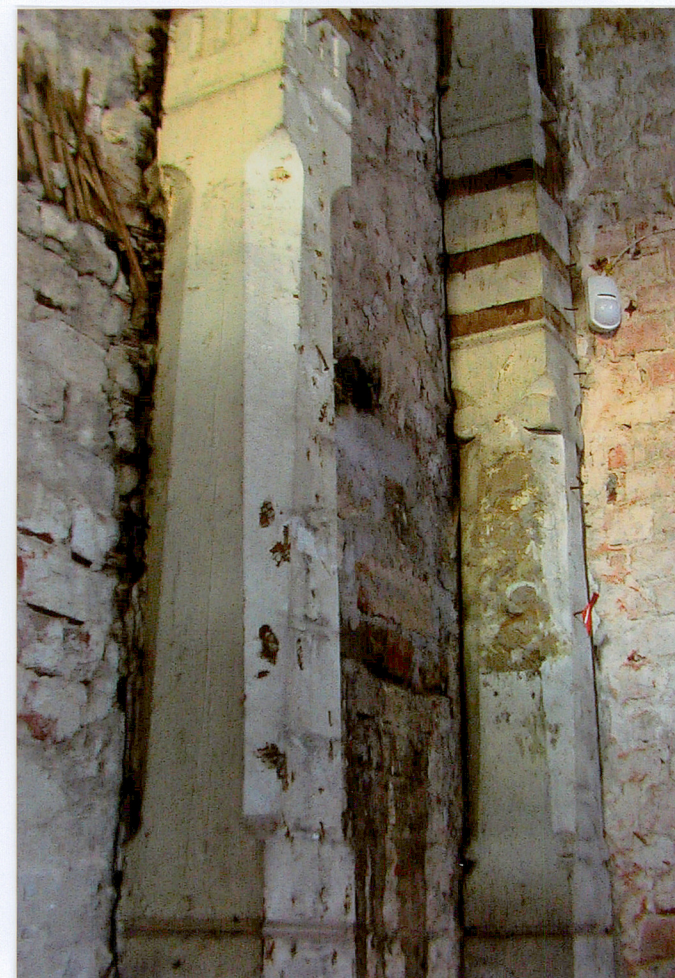
35. wnętrze (pierwsza kondygnacja) – słupy dźwigające belki w sali głównej
36. wnętrze (pierwsza kondygnacja) – sala główna, widok od północy
37. wnętrze (pierwsza kondygnacja) – sala główna, strop

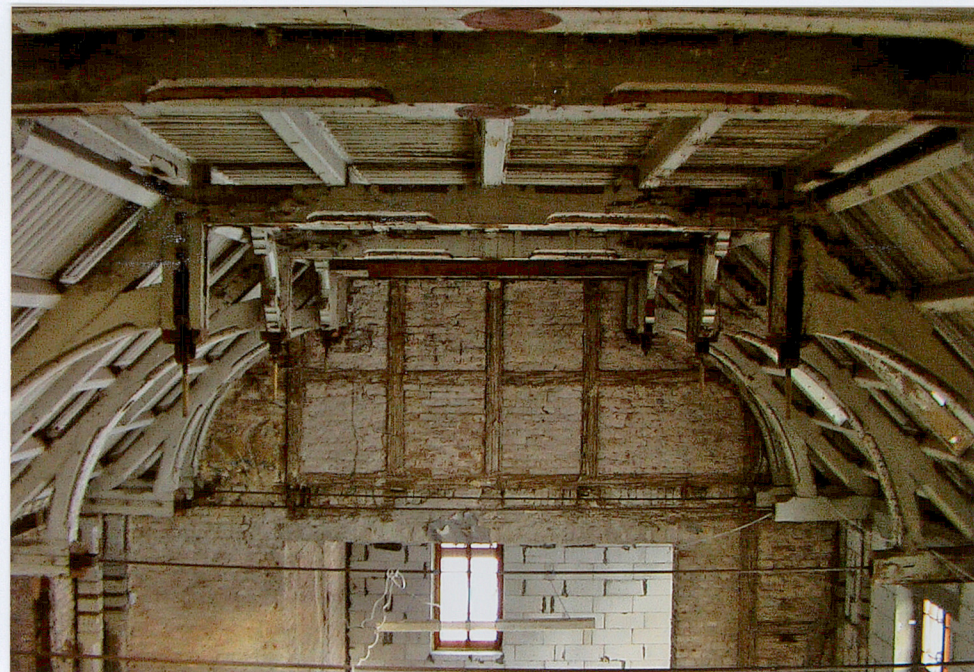
37.

Nad umieszczoną w trakcie frontowym salą główną rozpięty drewniany, malowany strop belkowy o układzie wzdłużnym belek z sześcioma dekoracyjnymi, fazowanymi podciągami z „dzwonami” i śladami rozet od spodu oraz pułapem deskowo-listwowym. Podniebie stropu wsparte na ukośnych ścianach powtarzających konstrukcję i podziały podniebia. U podstawy ścian i na ich połączeniu z podniebiem osadzone końcówki belek, które łączą się z podciągami za pomocą odcinkowych mieczy. Dolne belki ściągnięte stalowymi ściągamami.

20. Najpilniejsze postulaty konserwatorskie	
		<p>Należy wykonać badania sondażowe stropu na występowanie polichromii.  Prace budowlano-konserwatorski należy prowadzi w taki sposób, aby w jak największym stopniu zachować oryginalną substancję obiektu, podziały architektoniczne, bryłę.  Należy zabezpieczyć drewniane elementy konstrukcji ścian i stropów materiałami ogniochronnymi i owadobójczymi.</p>

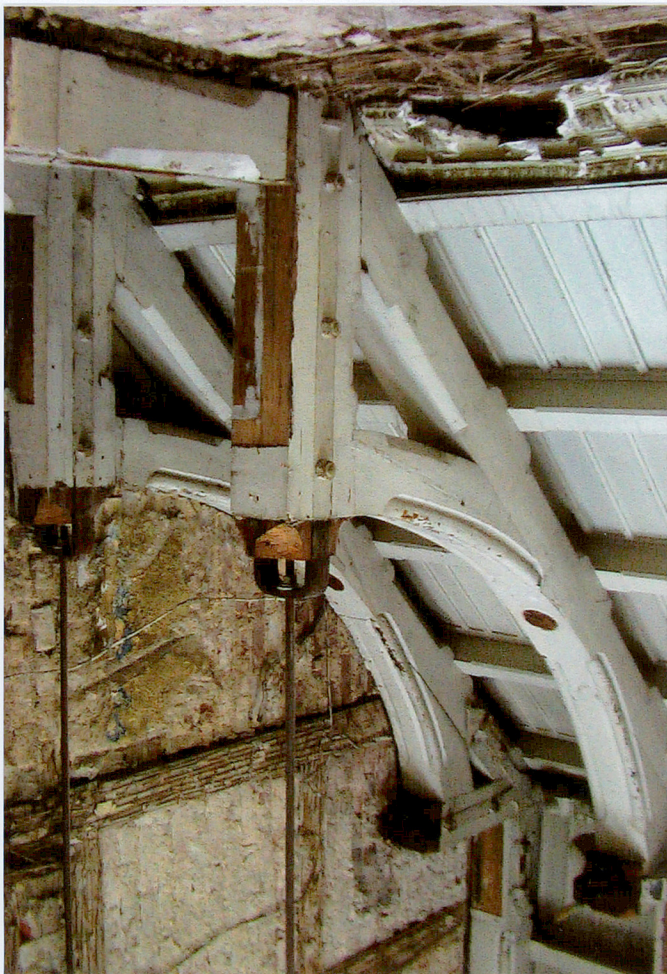
38. wnętrze (pierwsza kondygnacja) – sala główna, strop
39. wnętrze (pierwsza kondygnacja) – sala główna, strop
40. wnętrze (pierwsza kondygnacja) – sala główna, strop – detal

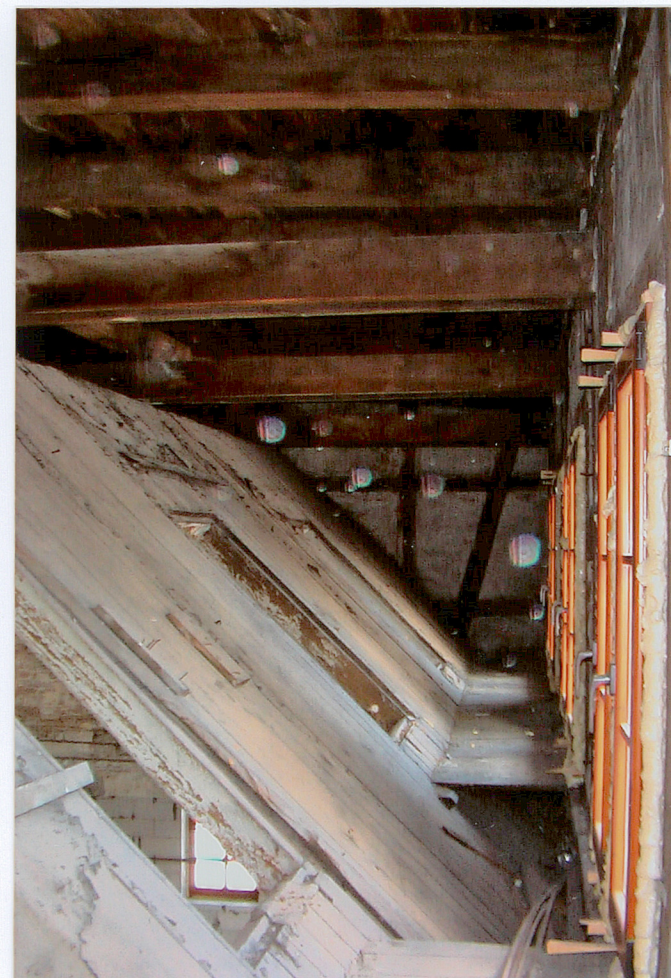
41. wnętrze (pierwsza kondygnacja) – sala główna, strop – detal
42. wnętrze (pierwsza kondygnacja) – skośna ściana stropu, widok od góry
43. wnętrze (druga kondygnacja) – widok ogólny

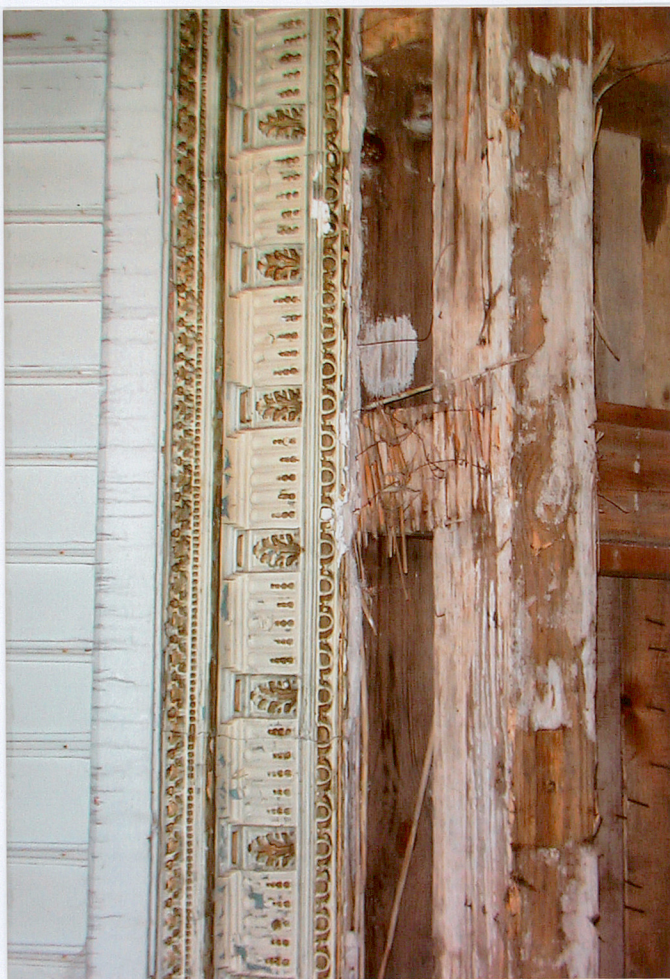
Zachowane belki stropowe nad pierwszą i drugą kondygnacją, drewniane słupy dźwigające podciągi, ozdobny strop belkowy nad salą główną z fryzem konsolkowym zdobionym palmetami i jajownikiem u podstawy stropu od zachodu. Zachowane drewniane schody, drzwi zewnętrzne, więźba dachowa oraz częściowo ceramiczna posadzka w piwnicy

44. wnętrze (druga kondygnacja) – widok ogólny
45. wnętrze (druga kondygnacja) – widok ogólny
46. wnętrze (pierwsza kondygnacja) – sala główna, fryz
47. wnętrze (druga kondygnacja) – belki stropowe i ściana kolankowa
