KARTA EWIDENCYJNA ZABYTEKÓW
ARCHITEKTURY I BUDOWNICTWA

Budynek użyteczności publicznej (DOM STARCÓW)

Toruń

ul. Sienkiewicza 36

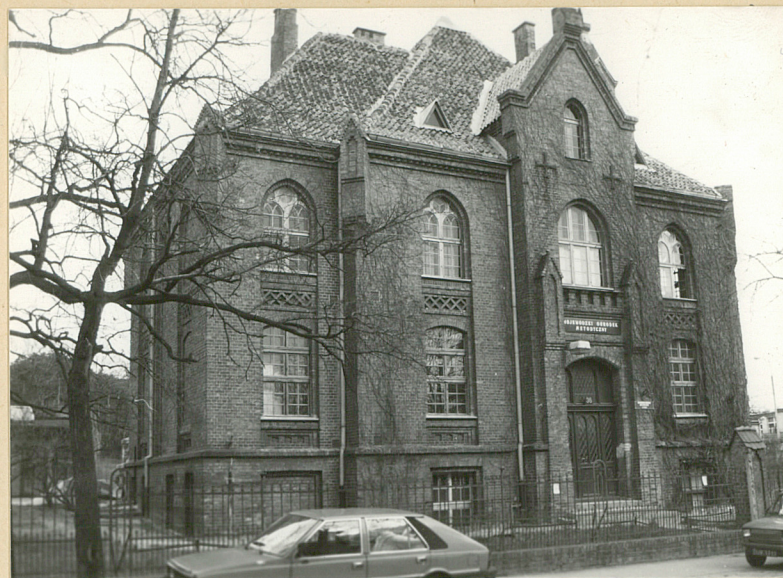
rzut parteru 1:200

Budynek na planie prostokąta, trzytraktowy z centralnie poprzecznie umieszczonym korytarzem, klatka schodowa w trakcie środkowym, w lekkim ryzalicie ściany pd.; w narożniku pn.-wsch. dodatkowe wejścia do budynku.

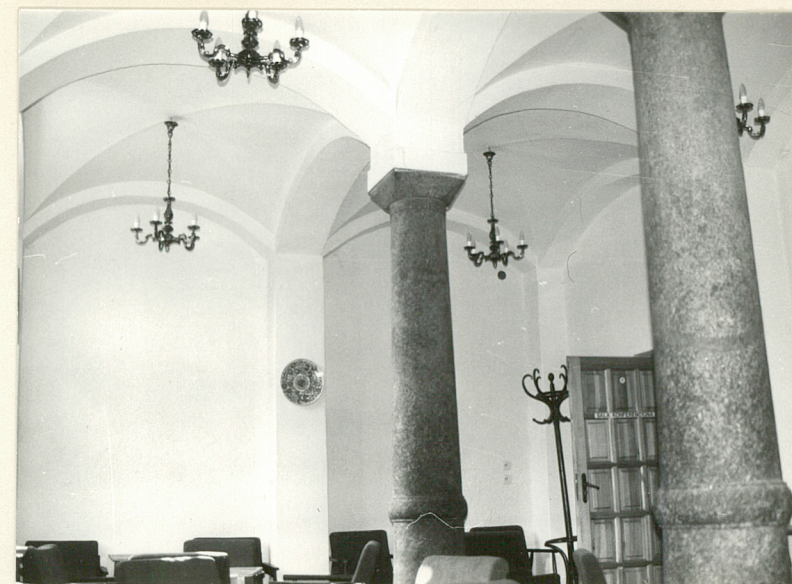
Sala kolumnowa

We wnętrzu zachowana częściowo stolarka drzwiowa z okuciami, stolarka okienna odtworzona na wzór pierwotnej, sala reprezentacyjna - w parterze z dwiema granitowymi kolumnami wspierającymi sklepienie krzyżowe, zachowana oryginalna balustrada kuta.
