1. Obiekt zabytkowy

Kamienica - ul. Szczytna 2

TORUŃ

3. Wiek  
XIV / XIX.4. Styl  
gotyk przebud.5. Kubatura m<sup>3</sup>  
ca 2.0006. Powierzchnia w m<sup>2</sup>  
a) zabytkowa: b) użytkowa:

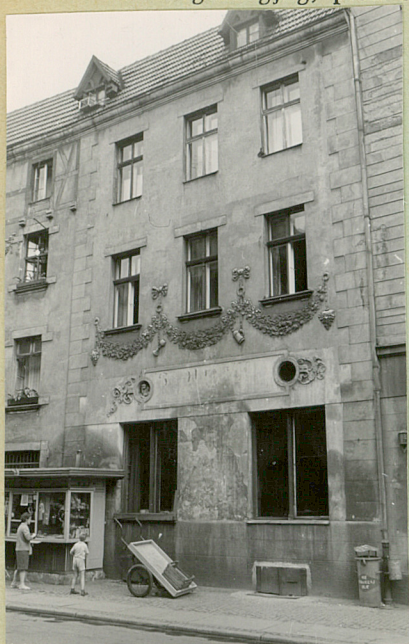
31. Szkic sytuacyjny, plan schematyczny, uwagi opisowe, fotografia

Obiekt usytuowany we wsch. pierzei ulicy, mury, tynkowane, dach ceramiczny ustawiony na ławach. Elewacja frontowa tynkowana, białokamienna na narożnikach, z XIX. wiekiem. Jedyne okna, drewniane, nakryte pod oknami I. piętra. Piwnica w pierwszym trakcie sklepiena krzyżowo na filarach, w dalszych trakcie łukowo. Przypięcie w pierwszym trakcie posiada czteropostawne sklepienie krzyżowo-łukowe oparte na kolumnie. Dalsze trakcie sklepienie krzyżowe. Wejście do pierwszego trakcie z korytarza domu przylegającego od poł. który nie ma cech salutowych. Na dzisiejszy kształt obiektu składają się prawdopodobnie relikt kilkunastu różnych czasów budynków, powstających w XVIII i XIX. wieku w jedną całość.

Wymaga remontu i prac konserw.
