Kamienica - ul. Szewska 1

TORUŃ

Kamienica - ul. Szewska 3

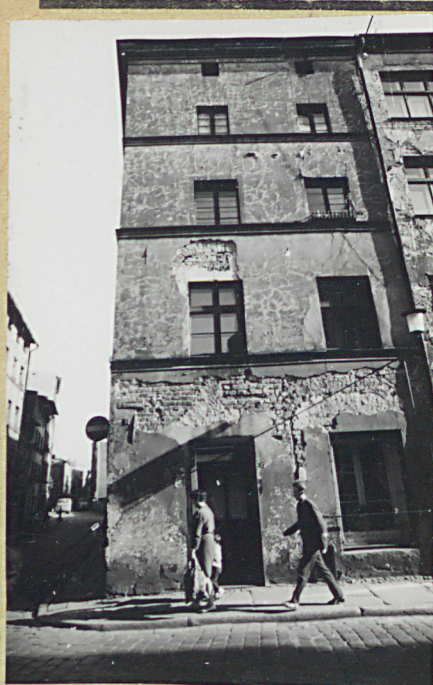
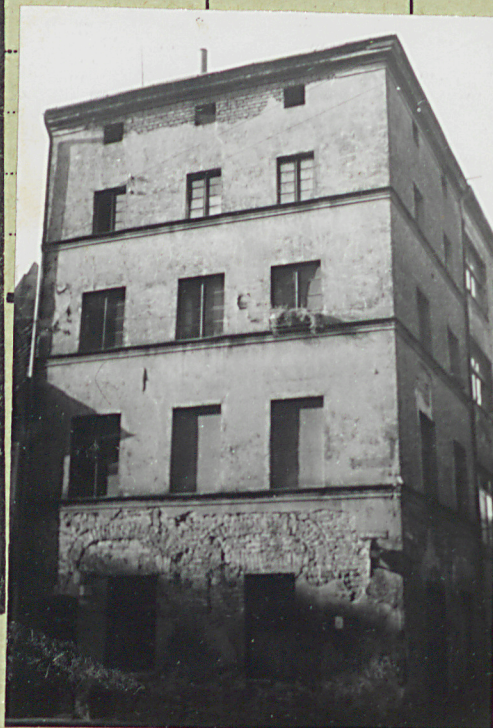
Wymaga remontu

Obiekt usytuowany w północno-wschodniej pierzei ulicy, na narożniku ul. Podmurnej. Wzniesiony na kucie zbliżonym do kwadratu z wejściem od strony ul. Podmurnej; drugim od strony ul. Szwedzkiej. Ściany obu elewacji gładko tynkowane. Poszczególne kondygnacje oddzielone od siebie prostymi gzymsami. W miejscach przebiegających tynku widoczne tuki charakteryzujące się dla architektury kamiennej ławnickiej około 1600 r. Planowo niżej budynek, prawdopodobnie domu Reimischkuta przekształcony i podwyższony ostatni w XIX wieku.

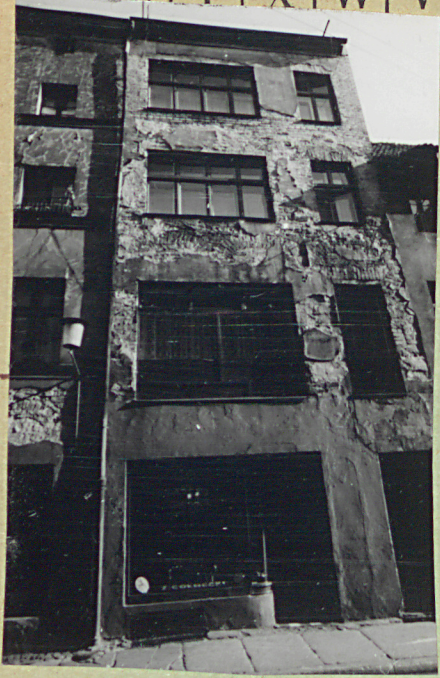
Wymaga remontu

Obiekt usytuowany w południowej części ulicy. Powierzchnia na
 Rucie zbliżonym do kwadratu. Murowany, tynkowany,
 kryty płaskim dachem z papy. Elewacja frontowa gładko
 tynkowana, przepłata dużymi oknami w XX wieku. Działania
 wykonawcze pod pierwotnym kształtem. W miejscach ubytku tynku
 widoczne są rdzawe fragmenty tynku, charakterystyczne
 dla architektury kamiennej łódzkiej około r. 1600.
 Resztki te świadczą o pierwotnie trójosiowym układzie fasady.
 Obiekt zaski na przełomie XIX/XX wieku wykonawcze przebud-
 owy i podwyższenia.
