1. Obiekt zabytkowy

Kościół parafialny p.w. św. Michała

gm. Koronowo  
Wtelno

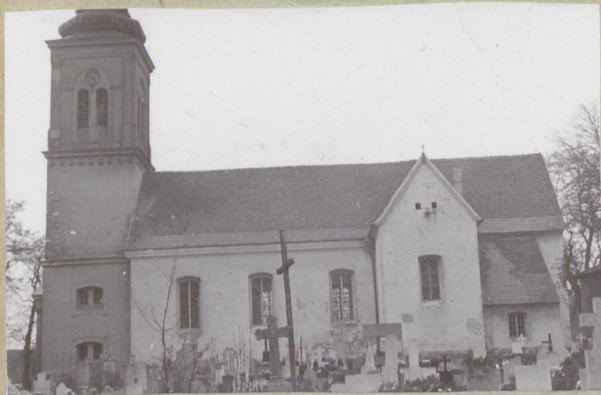
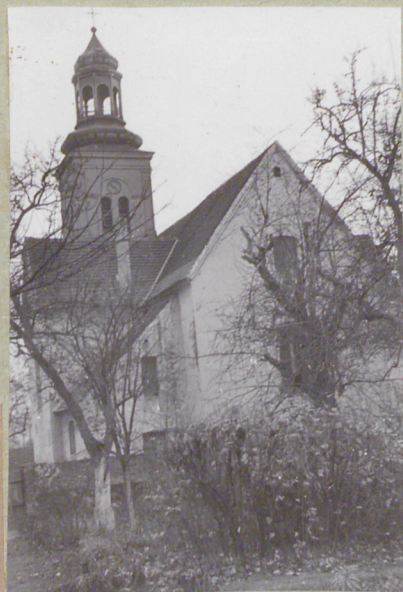
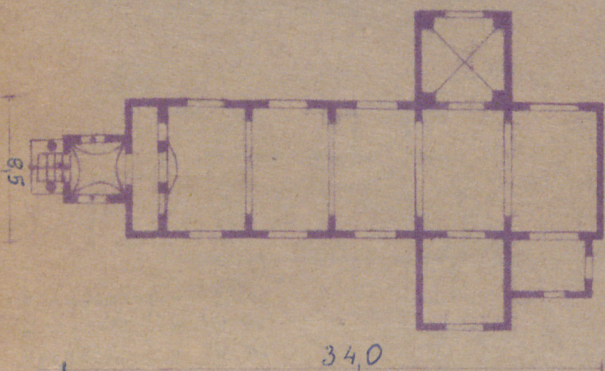
31. Szkic sytuacyjny, plan schematyczny, uwagi opisowe, fotografia  
 Budowla położona pośrodku wsi, na niewielkim wzniesieniu, otoczona murem i cmentarzem. Kościół orientowany, masywny z cegły, tynkowany. Złożony na planie krzyża. Unikatowe, jednokolumnowe ramiona transeptu tworzą kaplice. Od poł. przejście do zakrystii, na planie prostokąta. Na ścianie pn. prezbiterium tablica fundacyjna z datą: 1786. Dach dwuspadowy, kryty dachówką.

Rok	Wyszczególnienie prac	Koszt tys. zł
1945-47	naprawa pękniętych murów w prezbiterium za pomocą otaku, naprawa dachu	22.000
1952-53	zakończenie elektryczności	
1952-53	wymiana pokrycia dachowego oraz konserw. tynków	
1956-58	renowacja wnętrza
