1. Obiekt
393/3 komorowy magazyn zboża

3. Miejscowość
LUBICZ

WKŁADKA DO KARTY EWIDENCYJNEJ ZABYTKÓW ARCHITEKTURY I BUDOWNICTWA

1. Miejscowość LUBICZ	2. Obiekt KOMOROWY MAGAZYN ZBOŻA	3. Zawartość wkładki historia c. d, opis c. d.,
--------------------------	-------------------------------------	--

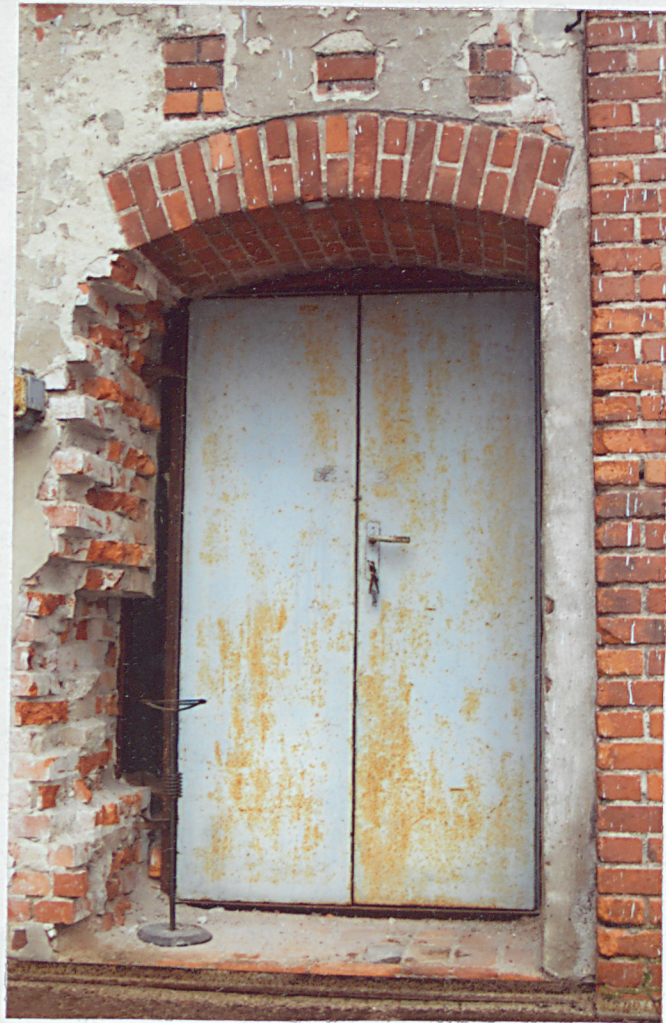
5. Drzwi wejściowe do tzw. wieży technologicznej w przyziemiu elewacji południowej.

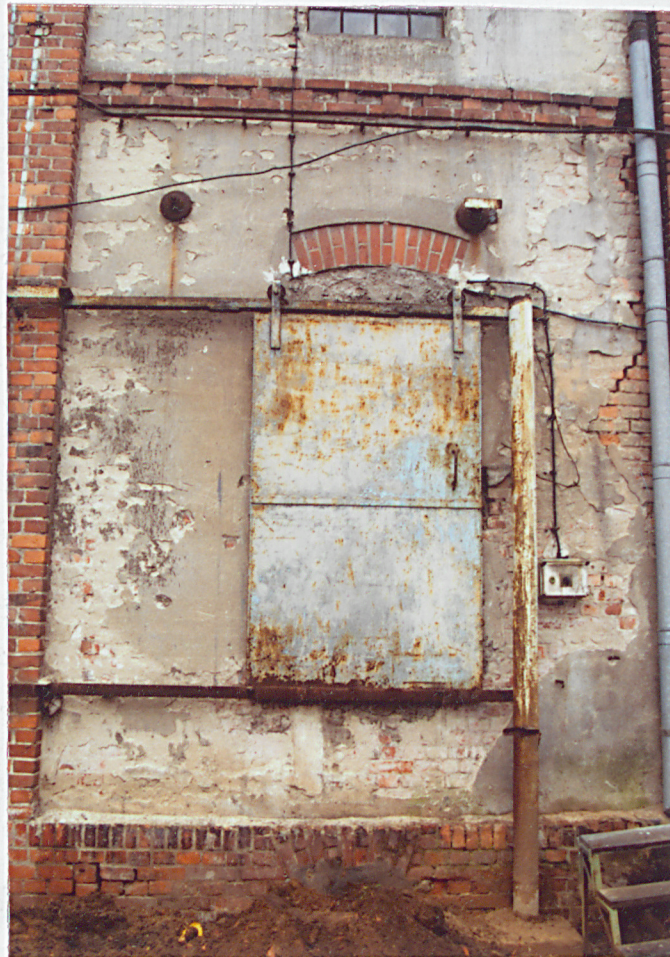
6. Drzwi wejściowe w przyziemiu elewacji północnej.

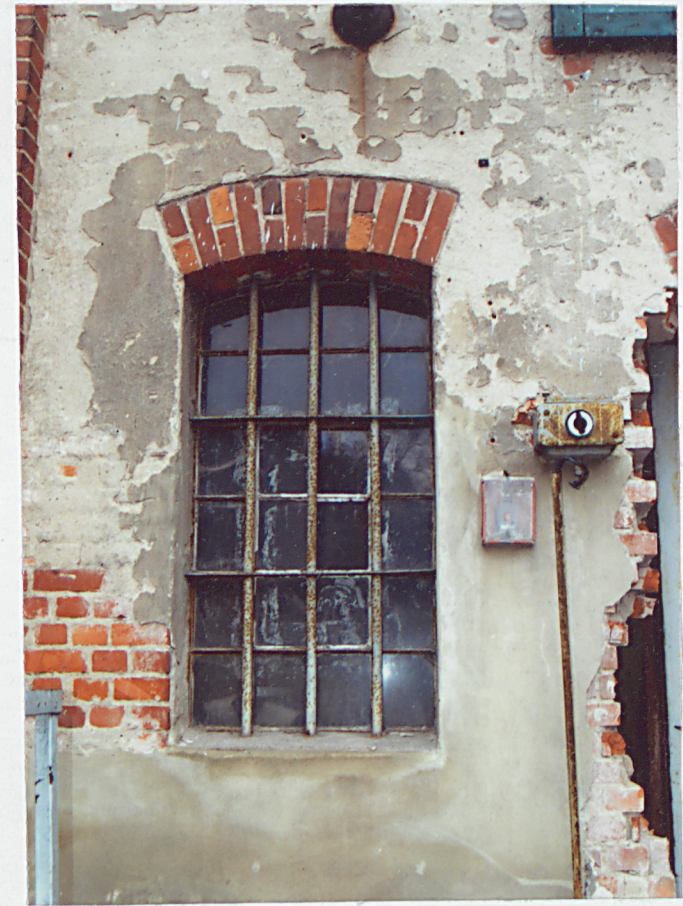
7. Okno w przyziemiu elewacji południowej, tzw. wieży technologicznej.

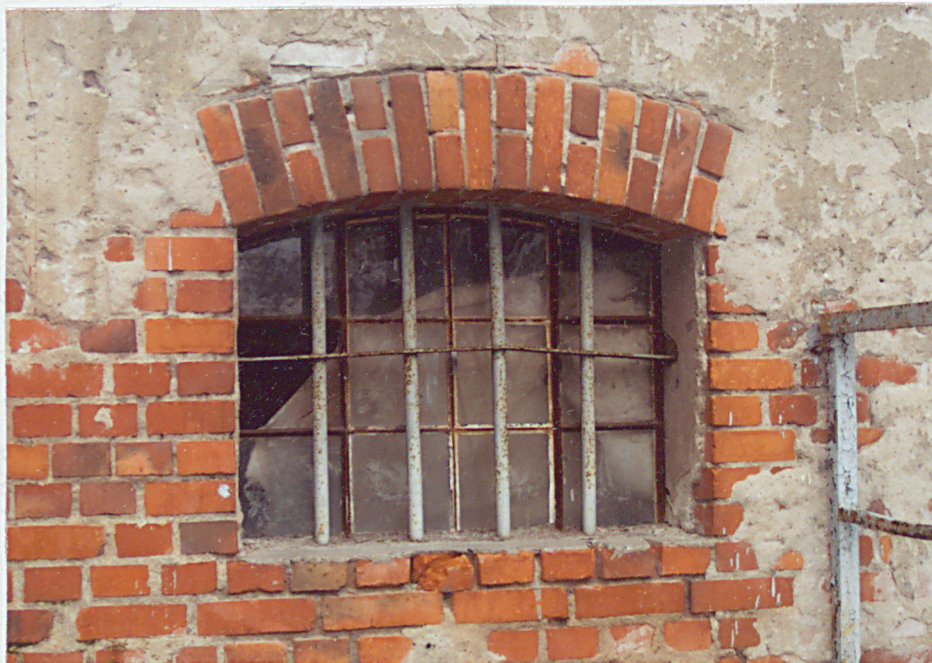
8. Okno w przyziemiu elewacji południowej, pod komorami zbożowymi.

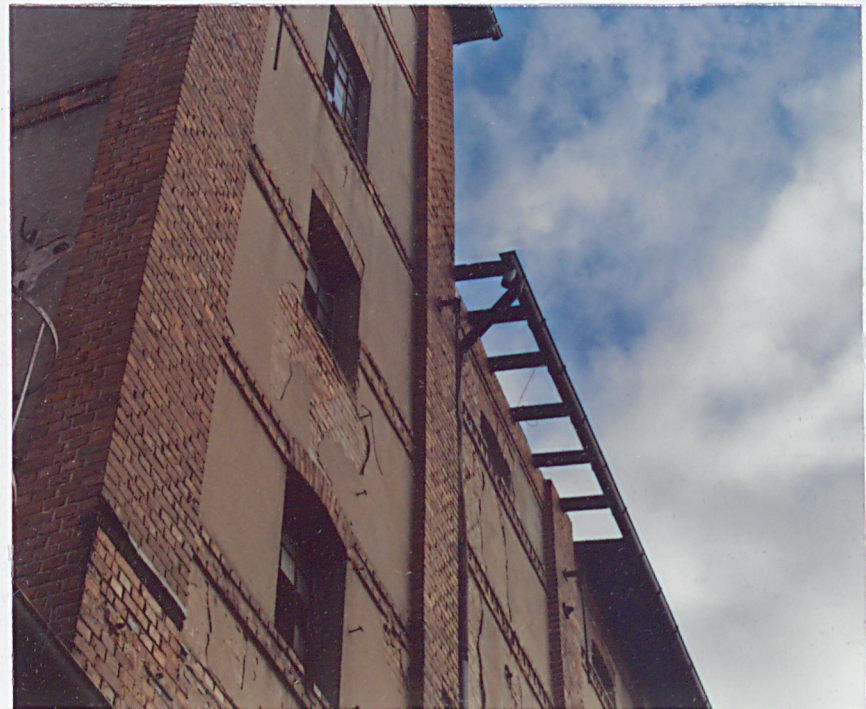
9. Fragment elewacji południowej. Widoczne ubytki pokrycia w połaci dachowej.

14. Kubatura	15. Powierzchnia użytkowa	16. Przeznaczenie pierwotne	17. Użytkowanie obecne
4 890 m ³	930 m ²	magazyn zboża	nie użytkowany
18. Prace budowlane i konserwatorskie, ich przebieg i dokumentacja		19. Stan zachowania	
		<ul style="list-style-type: none"> - fundamentów: dobry; - ścian zewnętrznych: bardzo zły, mur nosi liczne ślady głębokich pęknięć; - ścian wewnętrznych: zły; - stropów: zły; - dachu - konstrukcji i pokrycia: brak pokrycia dachu budynku spowodował korozję biologiczną konstrukcji dachowej; - wyposażenia: wyposażenie pierwotne - stolarki okienne, stolarki drzwiowe w złym stanie, - instalacji: zły; 	
		20. Najpilniejsze postulaty konserwatorskie	
		Budynek w stanie bardzo złym, wymaga generalnego remontu.

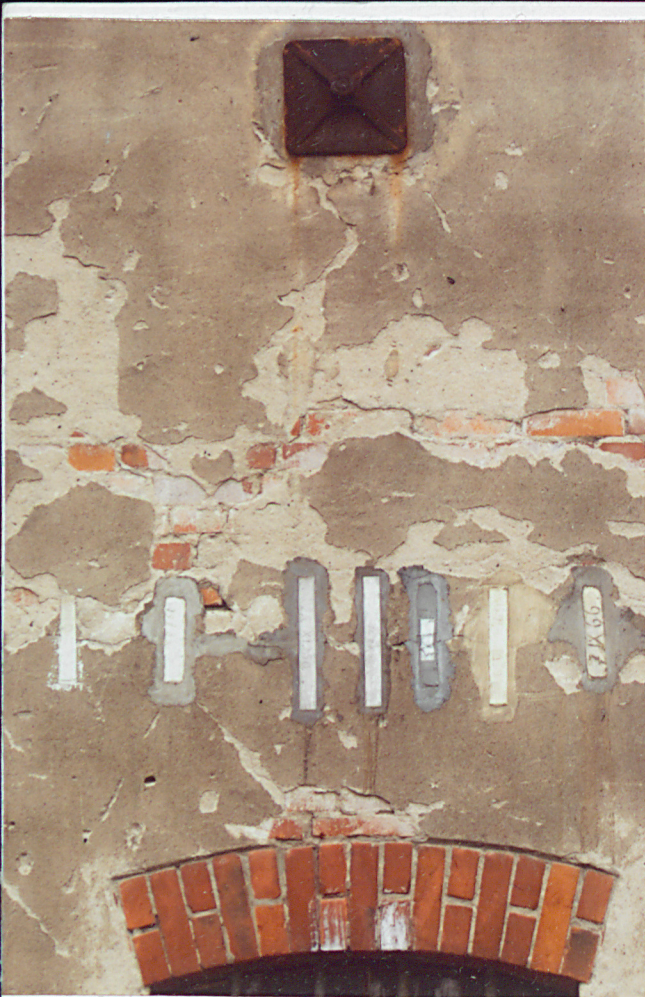
10. Fragment elewacji południowej. Widoczne szklane próbniki w miejscach pęknięć muru.

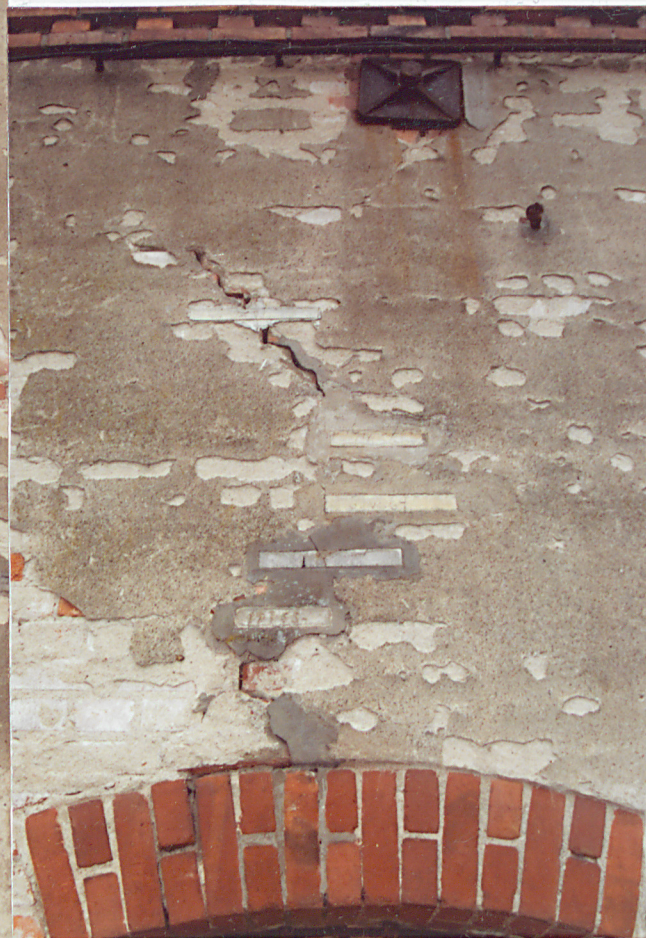
11. Fragment elewacji północnej. Widoczne szklane próbniki w miejscach pęknięć muru.

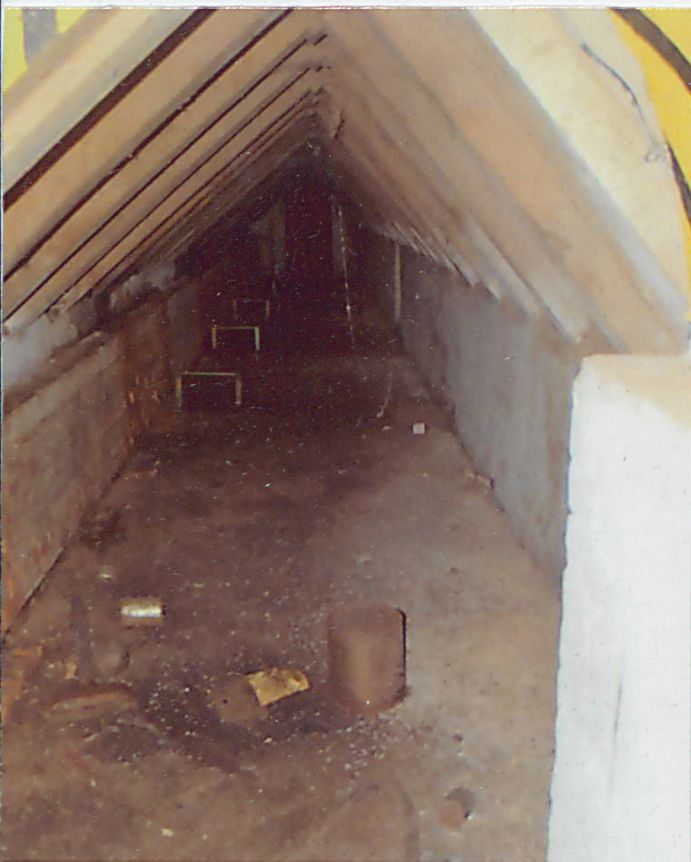
W części magazynowej wnętrze jednoprzestrzenne w pionie i podzielone na cztery komory w poziomie. Pod częścią magazynową niewysoka piwnica - tunel służący do zsypywania zboża z komór i dalszego jego transportu na zewnątrz budynku.

16. Korytarz do zsypywania zboża z komór pod częścią magazynową.

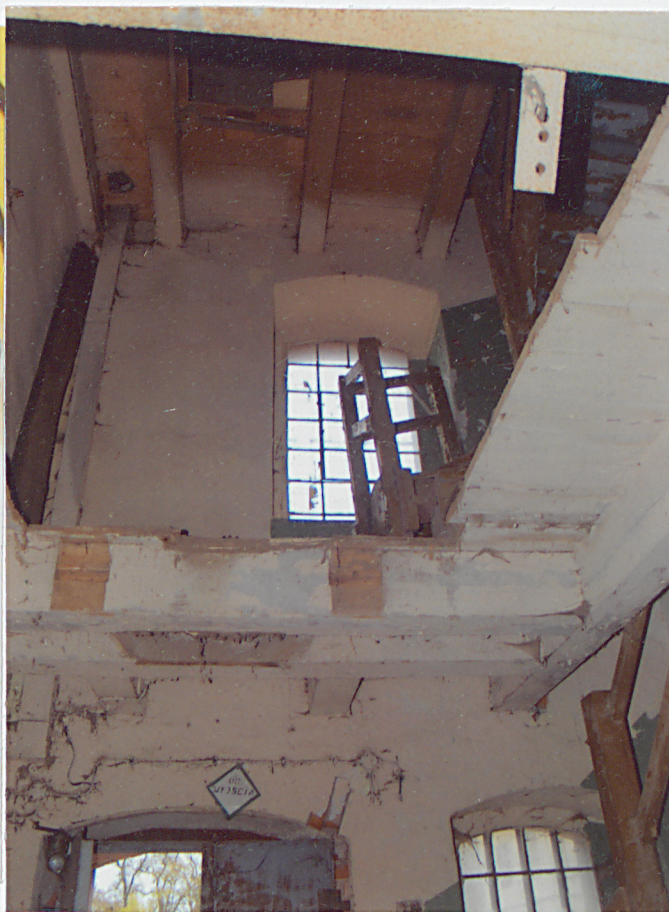
17. Pomieszczenie w południowej części przyziemia wieży technologicznej. Widok górnych kondygnacji przez zdekompletowane stropy.

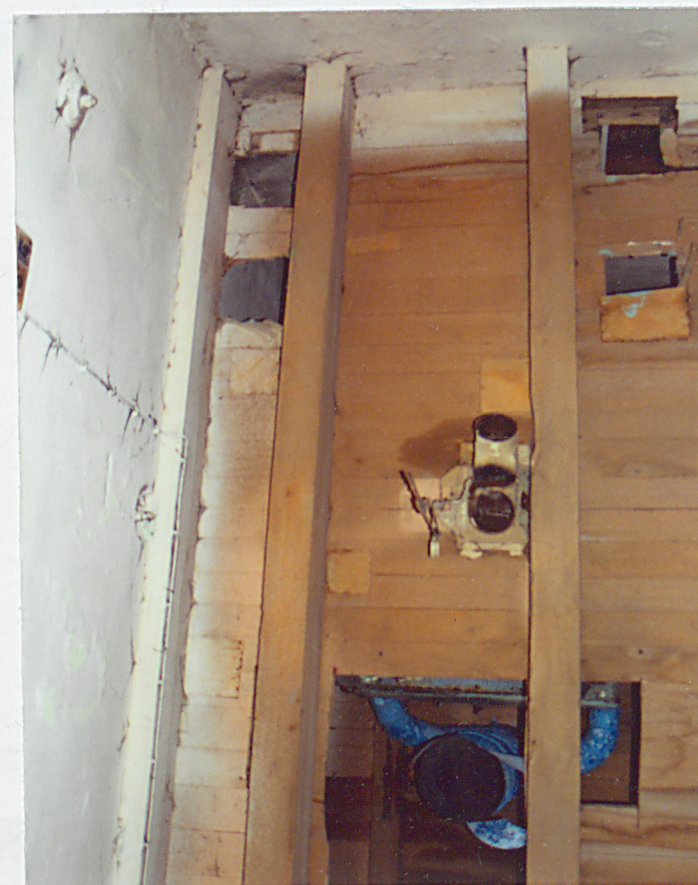
18. Pomieszczenie w południowej części przyziemia wieży technologicznej. Fragment stropu z zachowanymi otworami transportowymi.

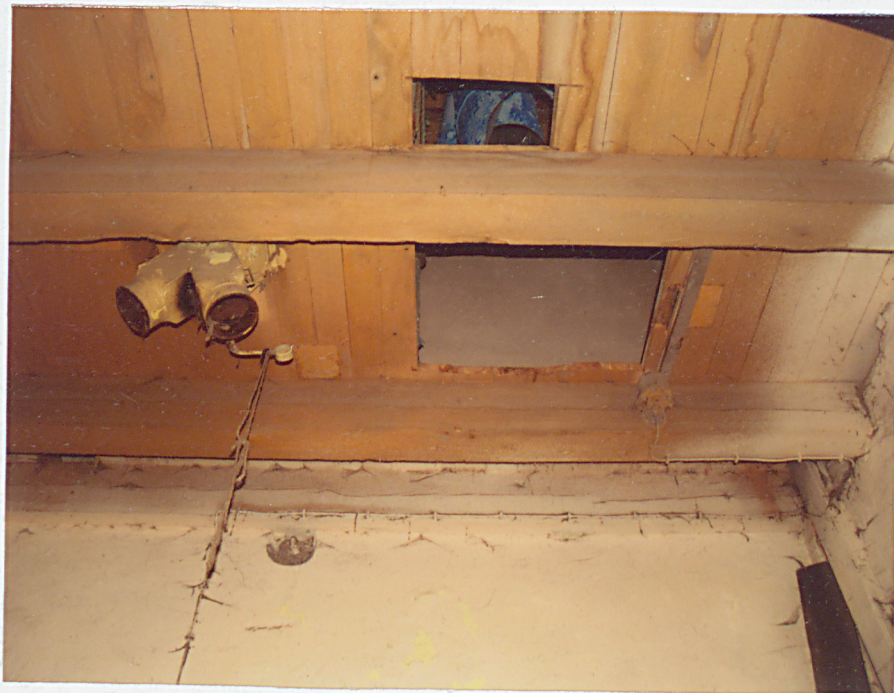
22. Pomieszczenie w południowej części I. piętra wieży technologicznej.
Fragment stropu z zachowanymi otworami transportowymi.

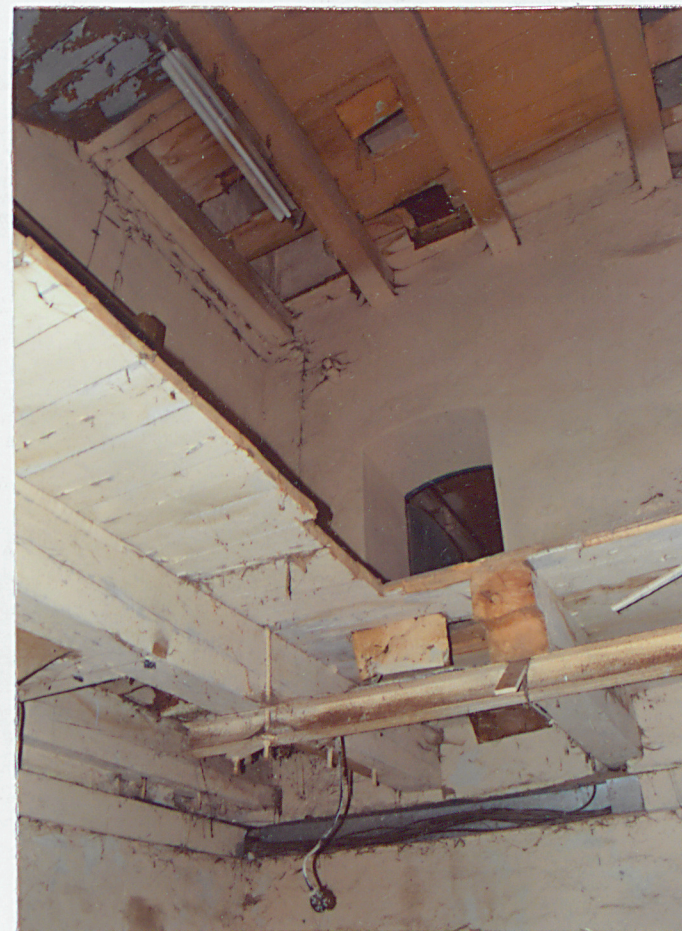
26. Pomieszczenie w południowej części I. piętra wieży technologicznej.
Widok kondygnacji II. piętra przez zdekompletowane stropy.
