## 31. Szkic sytuacyjny, plan schematyczny, uwagi opisowe, fotografia

Ruina zamku od str. pld-wsch.

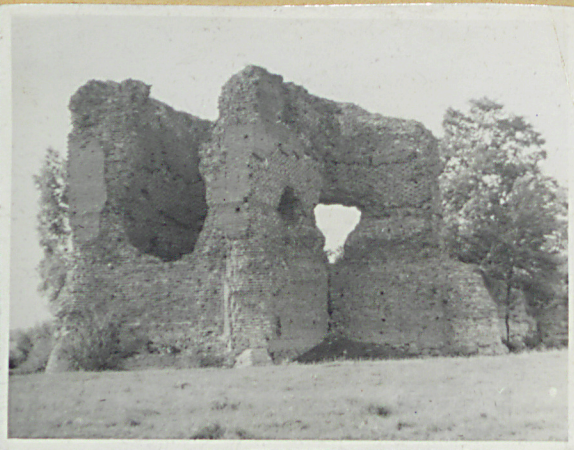
Obecnie zachowały się fundamenty budowli, oraz część ścian południowej przypudłki do 10 m. wysokości.
