1. Obiekt zabytkowy

Kaplica p.w. św. Marka

2. Miejscowość

Makonowo - Diabielch gm. Konie

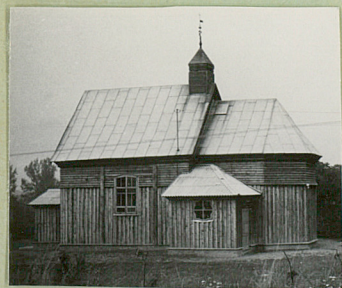
WIDOK PŁDN.

Kaplica drewniana o wielobocznym zamknięciu prezbiterium, ~~od~~ Od południa dobudowano zakrystię i od wschodu kruchtę. Stan zachowania b. dobry.  $\odot$  h = 5.00 m.

Rok	Wyszczególnienie prac	Koszt tys. zł
1959 r.	Remont Kapitałny Kaplicy; poza całkowitą nowym pokryciem dachowym przeprowadzono wymianę stropu, odeskowanie elewacji, dobudowano zakrystię.	funduszu paraf.

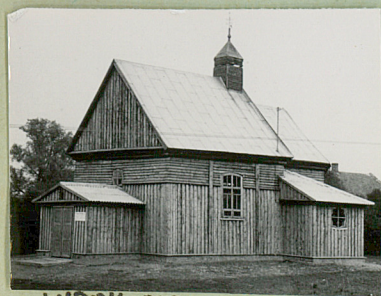
WIDOK PŁDN. ZACH

Orientowany, jednokondygnacyjny,
