1. Obiekt

DWÓR

BRONISŁAW
(MŁYNEK)

BRONISŁAW
- MŁYNEK
gm. Strzelno

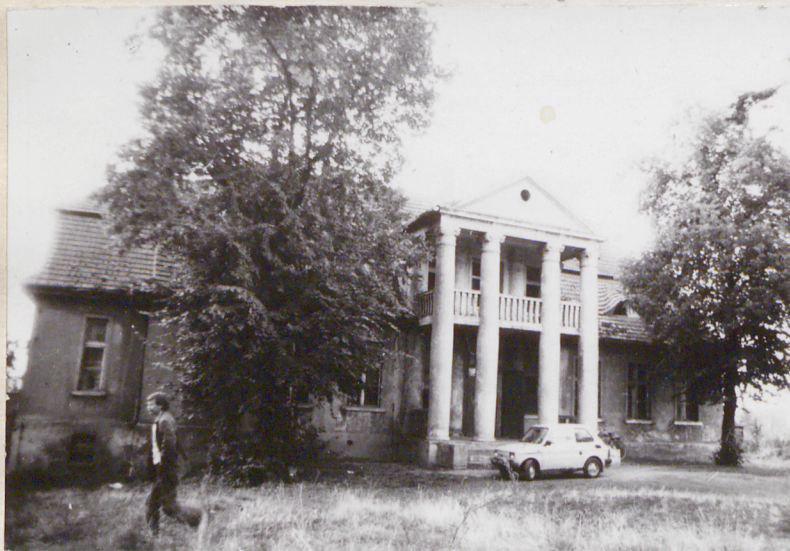
11. Zdjęcia, plan sytuacyjny, rzuty 1. Elewacja wschodnia

- Elewacja frontowa (wschodnia) reprezentacyjna. W części głównej (bez części pd.) symetryczna, 9-osiova. Na osi symetrii portyk kolumnowy poprzedzony szerokimi schodami. Portyk stanowią 4 kolumny o wysokości 2 kondygnacji z bazami, o głowicach secesyjnych o uproszczonym motywie głowicy jońskiej. Kolumnom odpowiadają 4 półkolumny przylegające do ściany dworu, wznoszące się na wysokość 2 kondygnacji. Na piętrze ponad gankiem wejściowym balkon. Balustrada ganku i balkonu z ceglanych tynkowanych tralek. Kolumny dźwigają trójkątny tympanon z okrągłym okienkiem u szczytu. W partii ganku, w ścianie na osi dwuskrzydłowe drzwi, po bokach po 1 wąskim oknie hallu. W częściach bocznych po 3 osie okien 2-dzielnych, nad oknami wysunięty okap dachu. W połączeniach dachu po 1 półkolistym okienku w powiece po każdej stronie.

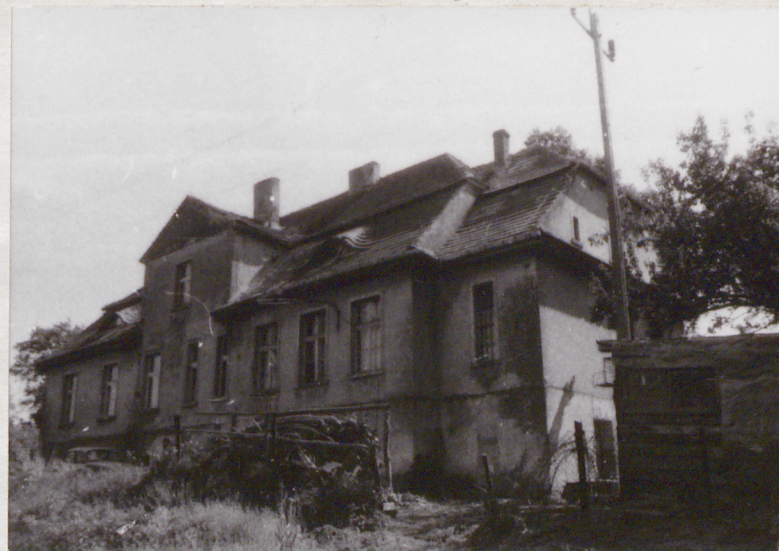
2. Elewacja zachodnia

- Elewacja zachodnia (części głównej) na wysokim cokole, w którym rozmieszczono duże okna i drzwi do piwnicy. W parterze 8 okien rozmieszczonych niesymetrycznie, stosownie do potrzeb. W części środkowej, wyższej, w parterze okno 2-dzielne, a od południa 2 wąskie 1-dzielne okna, na piętrze 1 okno 2-dzielne. W części bocznej północnej 2 okna 2-dzielne, a w południowej 3 okna 2-dzielne. W połączeniach dachu po 1 półkolistym okienku w powiece po obu stronach.

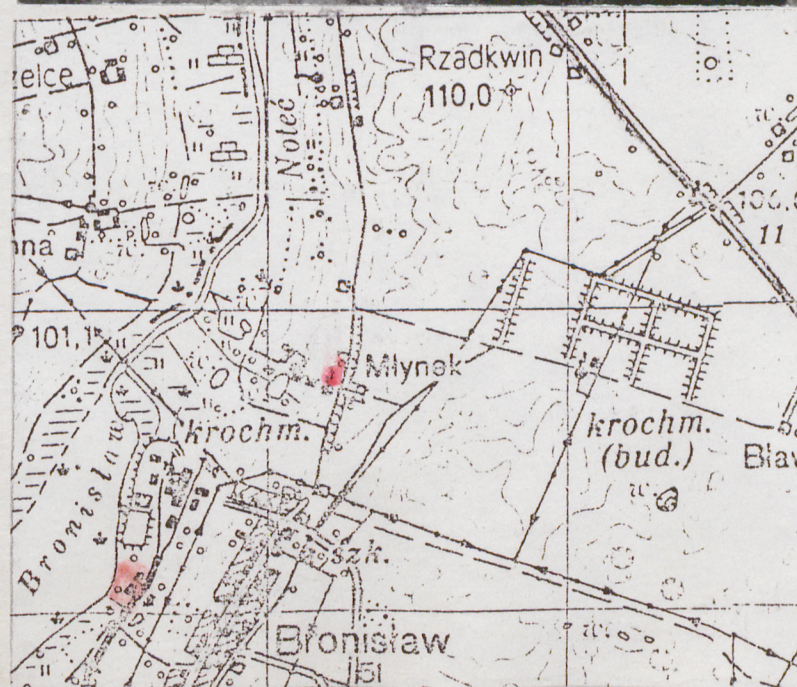
SYTUACJA. Dwór wznosi się przy drodze z Bronisławia do Rzadkwina, po zachodniej stronie drogi. Jest on nieco odsunięty od drogi, zwrócony ku niej elewacją frontową z ryzalitem kolumnowym. Na osi ryzalitu znajduje się wjazd do dworu. Za dworem od strony zachodniej znajdują się stawy, a za nimi rozciąga się jezioro Bronisław.

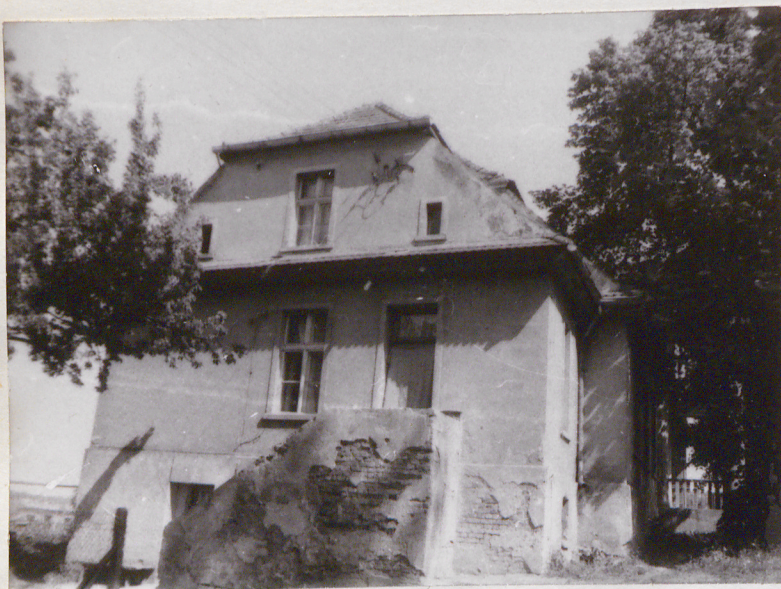
1. Elewacja południowa

- Elewacja południowa jest elewacją wąskiej części pd. dworu, na wysokim cokole, poprzedzona schodami biegnącymi równolegle do elewacji. W cokole od strony zachodniej wejście do piwnicy. Na parterze od zachodu okno 2-dzielne i drzwi z naswietleniem. Powyżej parteru okap oddzielający partię szczytu, kryty dachówką. W naczółkowym szczycie na osi okno 2-dzielne, po bokach 2 małe prostokątne okienka poddasza.

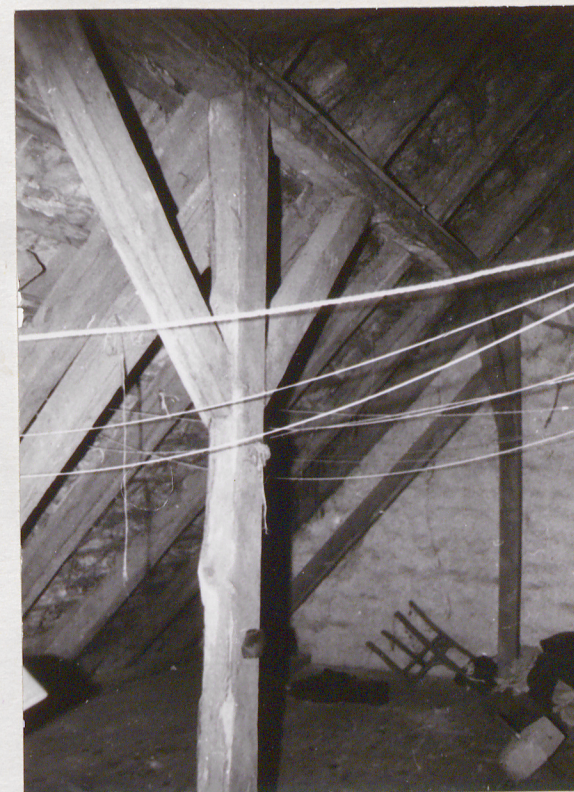
3. Poddasze

- więźba dachu drewniana płatwiowo-krokwiowa o 3 rzędach słupów z mieczami, poddasze podzielone ściankami rygłowymi.
- dach kryty dachówką karpiówką podwójnie w koronkę.

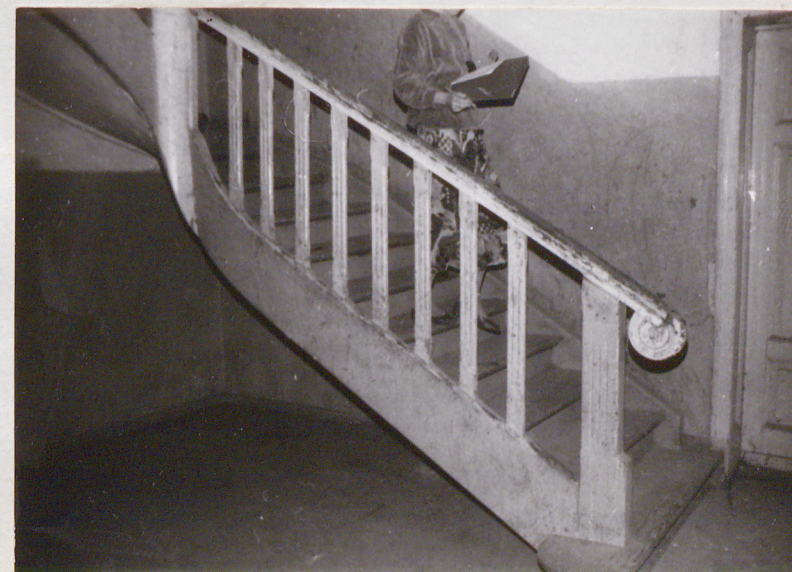
4. Hol główny, balustrada
klatki schodowej

- schody zewnętrzne frontowe ceglane, schody wewnętrzne drewniane, policzkowe, zabiegowe o poręczy i balustradzie drewnianej, w części południowej drewniane zabiegowe, o poręczy drewnianej,

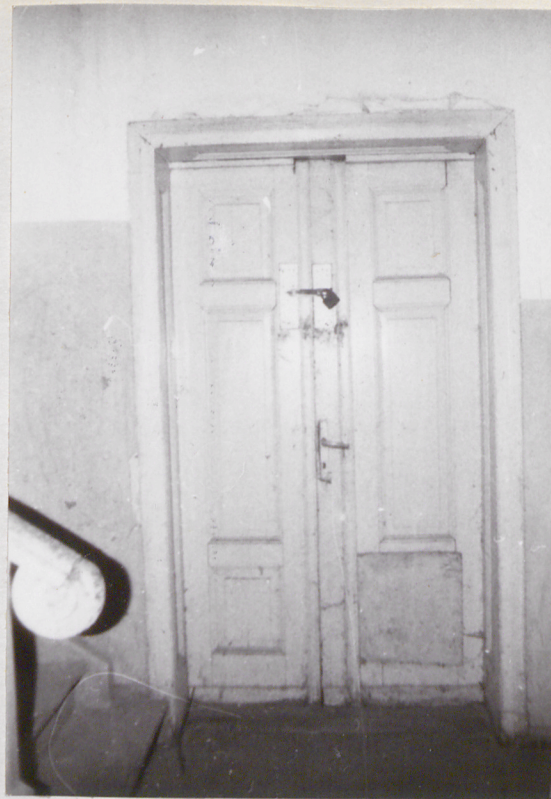
2. Parter, drzwi wewnętrzne

- okna podwójne skrzynkowe ze ślemieniem, w połaci dachu okna pojedyncze w powiekach.
- drzwi zewnętrzne i wewnętrzne płycinowe, w piwnicy wrota deskowe, w wejściu z ganku dwie pary drzwi, drzwi w ościeżynach płycinowych.

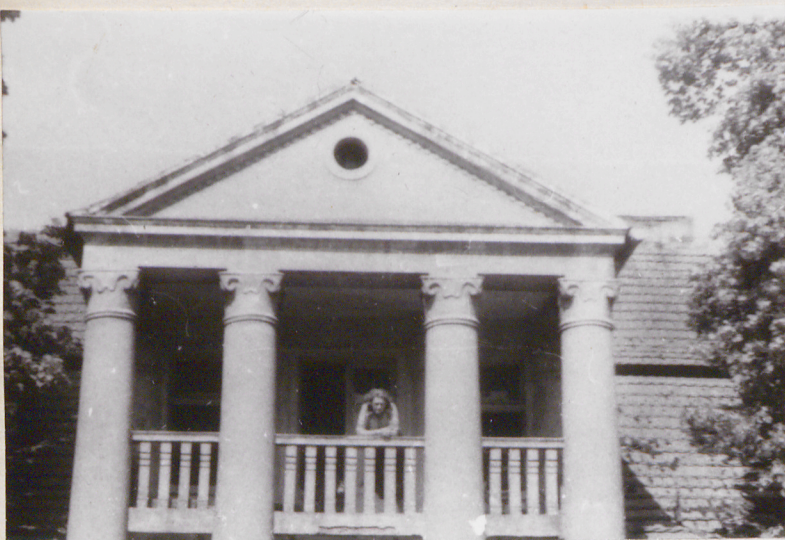
1. Elewacja wschodnia-frontowa
ganek, piętro

c.d. p.13 BRYŁA. Dwór całkowicie podpiwniczony, parterowy z poddaszem mieszkalnym, w środkowej części o dwóch pełnych kondygnacjach. Od frontu, na osi wystający przed lico budynku ganek, nad nim balkon poprzedzony 4 kolumnami o wysokości 2 kondygnacji, dźwigającymi trójkątny tympanon. Dwór kryty dachem dwuspadowym polskim. Po bokach w dolnych częściach połączy okna poddasza w powiekach. W narożach, nad szczytami dach ścięty naczółkowo. Część środkowa wyniesiona ponad dolną połączy dachu kryta dachem dwuspadowym o kalenicy prostopadłej do części bocznych.

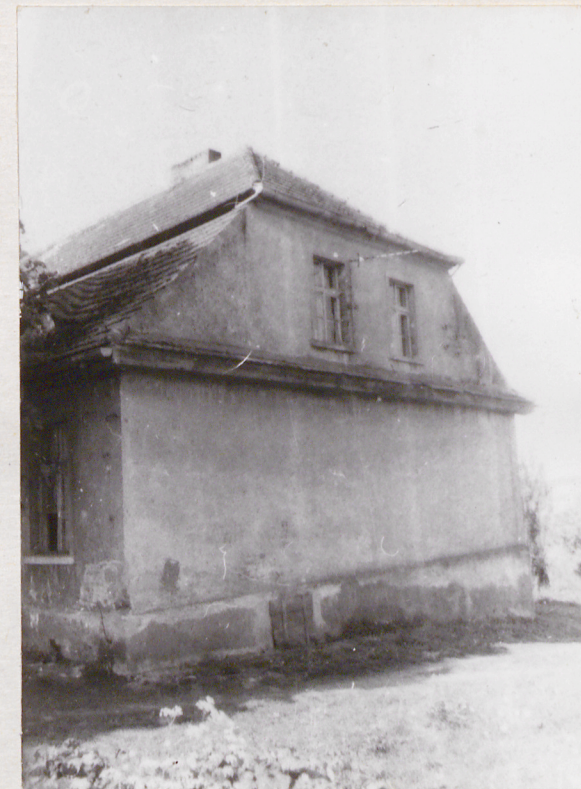
3. Elewacja północna

- Szczyt północny o ślepej ścianie w parterze, Parter odcięty od szczytu poziomym okapem krytym dachówką. W naczółkowym szczycie 2 okna 2-dzielne.
