KARTA EWIDENCYJNA ZABYTEKÓW  
ARCHITEKTURY I BUDOWNICTWA

ZESPÓŁ FOLWARCZNY

II poł. XIX w.

RZADKWIN

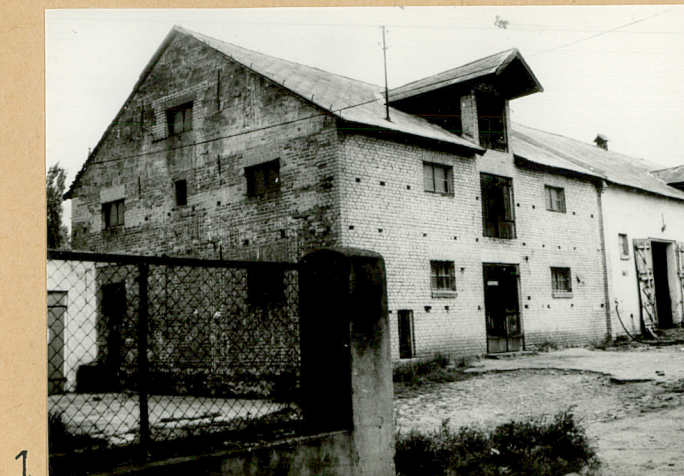
1. magazyn pasz (bud. nr 6) - elewacje pld.-zachodnie
2. wnętrze podwórza - strona zachodnia
3. bud. nr 6 - elewacja południowa
4. bud. nr 6 - elewacja północna
5. widok zespołu od ptn.-zachodu
6. widok zespołu od ptn.-wschodu
7. wnętrze podwórza - widok od wschodu na pałac
8. j.w. - widok od zachodu
9. j.w. - widok na bramę prowadzącą do zespołu
10. dwór - elewacja zachodnia
11. domek ogrodnika (bud. nr 2) - elewacja ptn.-wschodnia
12. j.w.
13. wnętrze podwórza - ściana południowa
14. j.w. - bud. nr 3
15. j.w.
16. bud. nr 4 - elewacja północna fragment
17. j.w.
18. wnętrze podwórza - naroże ptn.-wschodnie
19. podwórze B - widok na bud. nr 12 i 10 od dworu
20. j.w. - bud. nr 3 - elewacja pld.
21. park
22. widok podwórza folwarcznego z szosy
23. j.w. - bud. nr 5 - elewacja wschodnia
24. bud. nr 4 - elewacja południowa
25. bud. nr 4 - elewacja północna
