1. Obiekt
646/2 OBORA ob. MAGAZYN NAWOZÓW SZTUCZNYCH

2. Czas powstania
koniec XIX w.

3. Miejscowość
D Ł U G I E

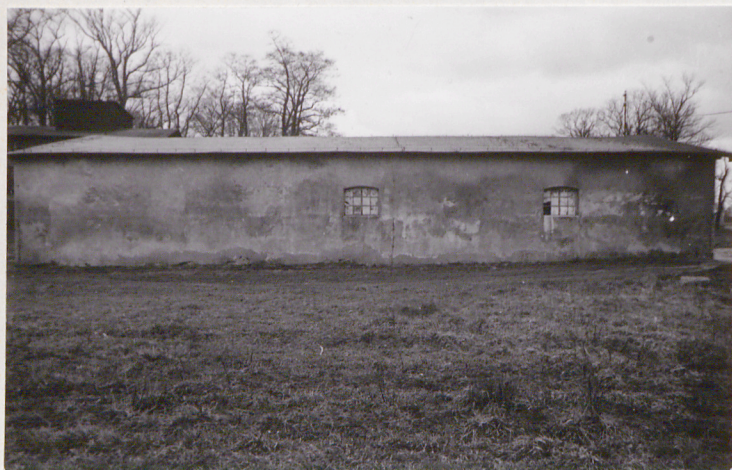
5.Elewacja północna

Elewacje - wszystkie wykonane z cegły ceramicznej palonej pokrytej tynkiem mocno
już zniszczonym. E. zach. posiada symetrycznie umieszczone wrota oraz otwory
okienne, jeden całkowicie przebudowany prowadzący do wewnętrznej przybudówki,
drugi zamurowany w całości. Nad wrotami metalowa rama z napisem/zniszczonym/ oraz
podłączenie instalacji elektrycznej i telefonicznej. E. półn. posiada 3 otwory
okienne, lewy skrajny zamurowany. E. wsch. - wrota umieszczone symetrycznie. E. poł.
posiada otwór wejściowy

przebudowany ze stalowymi drzwiami oraz 2 otwory okienne

Położyć nowe tynki i posadzki,naprawić wrota .

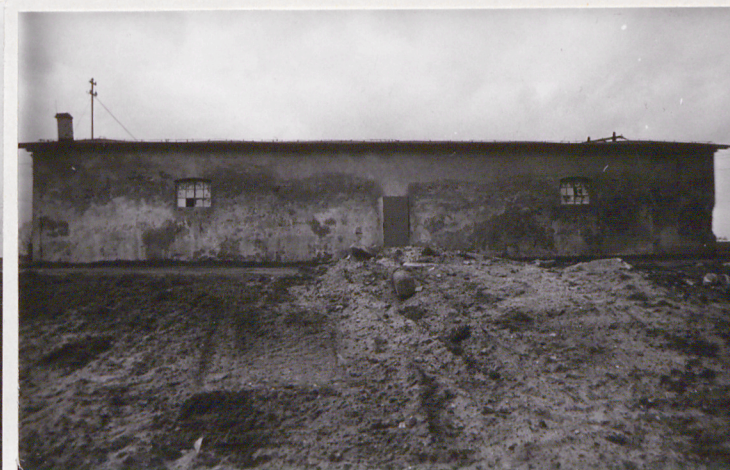
7.Elewacja południowa

W latach 50/60 dokonano remontu .Wykonano: pokrycie dachu
tynkowanie ścian ,przybudówkę wewnętrzną,Przebudowano drzwi ~~elewacji~~
elewacji południowej.

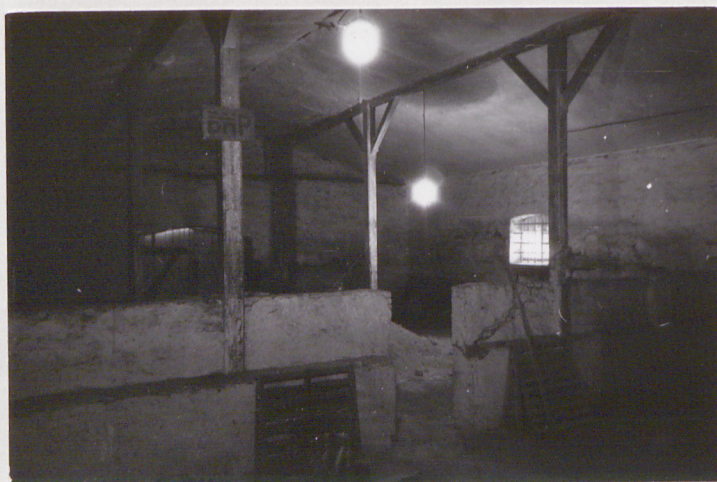
8.Wnętrze

Wieżba dachowa. Ustrój krokwiowy oparty na ścianach za pomocą murłatów i dwóch
ścianach stolcowych. 4 słupy wspierają każdy podciąg. Słupy oparte są na krótkich
słupkach ceglanych. Przy każdym słupie u góry dwa miecze wspierające podciąg.

Wnętrze składa się z trzech części, oddzielonych 1.5 m murkami. W części zach. wbu-
dowane pomieszczenie dla magazyniera. obok niego pozostał fragment żłobu dawnej
obory .

Fundamenty i ściany mocno zawilgocone od dołu,tynk mocno
zniszczony.Konstrukcja dachowa w stanie dostatecznie dobrym.
Pokrycie dachu również.Posadzki mocno zużyte.Instalacja
elektryczna w stanie nie najlepszym,ale działająca.

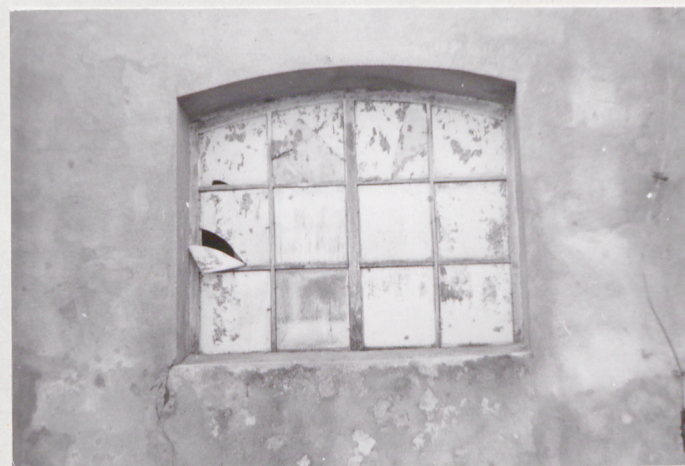
9.Okno

Otwory okienne i drzwiowe o nadprożu łukowym. Okna nierozwierane drewniane
12 - podziałowe, szklone na kit w szczeblinach krzyżowych, od wewnątrz kraty
żelazna. Wrota deskowo-listwowo-zastrzałowe , dwuskrzydłowe, zawiasy pasowe.
