1. Obiekt 634/1

KOŚCIOŁ KLASZTORY ob. PARAFIALNY p.w. WSZYSTKICH ŚWIĘTYCH

1639-44, 1912,

W Ł O C Ł A W E K

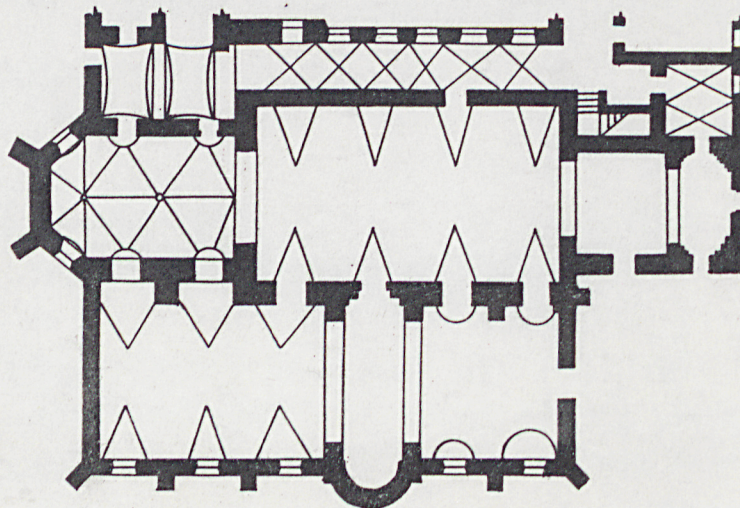
skala 1:400

RZUT: kościół klasztorny dwunawowy z prostokątnym dwuprzęsłowym węższym od nawy głównej prezbiterium zamkniętym trzema bokami ośmioboku; nawa boczna /później dobudowana/ sześcioprzęsłowa, równa długości nawy głównej i prezbiterium bez apsydy; pośrodku nawy bocznej na zewnątrz wydzielona półkolista apsydka kaplicy, nawa główna czteroprzęsłowa od strony południowej ujęta wąskim korytarzem krużganków równym jej długości, załom między węższym prezbiterium a szerszym korpusem nawowym łącznie

z korytarzem wypełnia dwuprzęsłowa kruchta wschodnia; od strony zachodniej do nawy głównej przylega dwuprzęsłowa, prostokątna kruchta z dwoma wejściami od strony północnej.

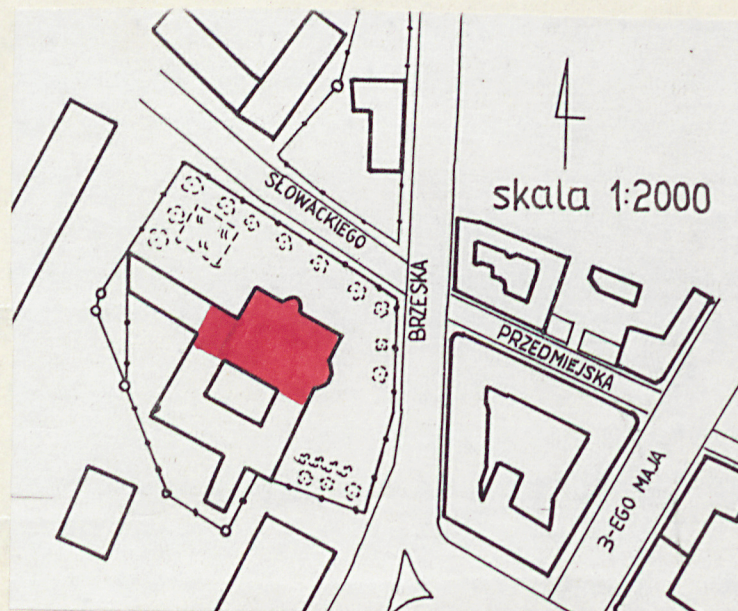
skala 1:2000

SYTUACJA: Zespół klasztorny usytuowany w pobliżu północno-zachodniego naroża Placu Wolności, na wygradzonej parceli od północy zamkniętej ulicą Słowackiego, na płaskim terenie, w bliskim sąsiedztwie budynków zabytkowych "Zajazdu Polskiego" przy Pl. Wolności Nr. 5.

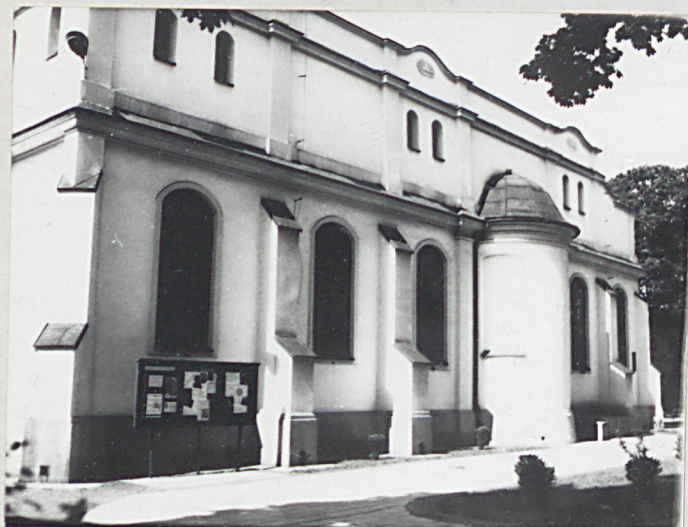
1. Elewacja boczna - północna
2. Kruchoła zachodnia
3. Zamknięcie prezbiterium
4. Widok od str. ul. Słowackiego
