1. Obiekt

KOŚCIÓŁ pw. ŚW. TRÓJCY

1790

DĄBIE

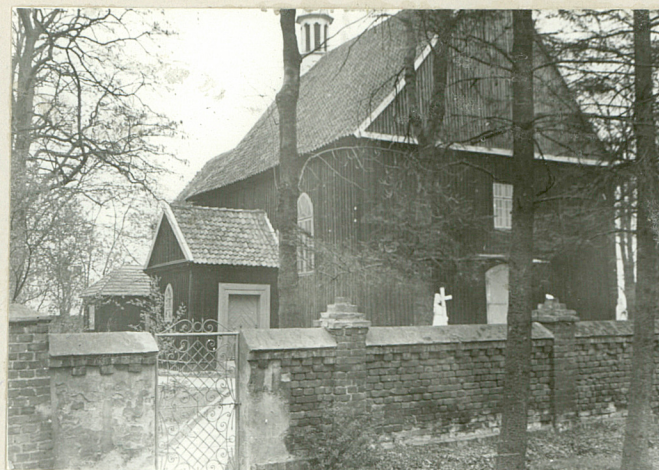
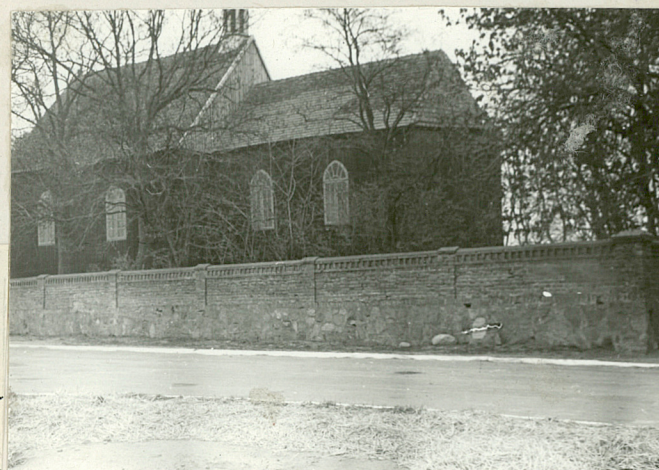
11. Zdjęcia, plan sytuacyjny, rzuty

Obiekt usytuowany osią wzdłużną równolegle do drogi Lubraniec -
Osiećciny. Teren ogrodzony, jego pn.-zach. granicę stanowi krawędź drogi,
pd.-wsch. plac wejściowy, od pd.-zach. i pn.-wsch. graniczy z ogrodem
i łąkami. Prezbiterium skierowane na pn.-zach.
Budynek drewniany o ścianach o konstrukcji szkieletowej, obłożonej
drewnem. Strop płaski drewniany, więźba dachowa drewniana, dach kryty
blachą cynkową, nad prezbiterium i przybudówkami dachówką - esówką.
We wnętrzu posadzka z desek, ściany otynkowane, malowane, z zaznaczonymi
słupami szkieletu, strop z desek. W oknach nowe witraże na wzór trady-
cyjnych, drzwi płycinowe. Schody drewniane.
Na planie prostokąta, halowy, z węższym prezbiterium. Chór na całej
szerokości wsparty na 2 słupach. Od pd.-zach. 2 przybudówki, jedna,
przy prezbiterium jest zakrystią.
Nawa kryta dachem dwuspadowym, prezbiterium niższym dwuspadowym
zakończonym wielospadowym. Na przełamaniu dachów, na kalenicy wieżyczka,

zwieńczona wielospadowym daszkiem. Przybudówki przekryte daszkami
3-spadowymi.
Elewacja frontowa szczytowa 1-osiowa z otworem wejściowym **zwieńczonym**
odcinkowo, nad nim prostokątne okno. Od strony zach. widoczna przy-
budówka z prostokątnym otworem wejściowym.
Elewacja pn.-zach. 4-osiowa z otworami **zwieńczonymi** ostrołukowo.
Elewacja pd.-wsch. 4-osiowa z ostrołukowymi oknami z dwiema 1-osiowymi przy-
budówkami, z których zach. z otworem prostokątnym, wsch. - ostrołukowym.
Elewacja tylna z okrągłym otworem na osi. Od strony zach. widoczna
przybudówka.
Wszystkie elewacje na niskim cokole, rozrzeźbione regularnym rytmem
widocznych słupów szkieletu konstrukcji.
We wnętrzu rzeźbiona belka tęczowa.
Ołtarze drewniane o wystroju barokowym, polichromowane. Główny flankowa-
ny portalami barokowymi.
Instalacja elektryczna.

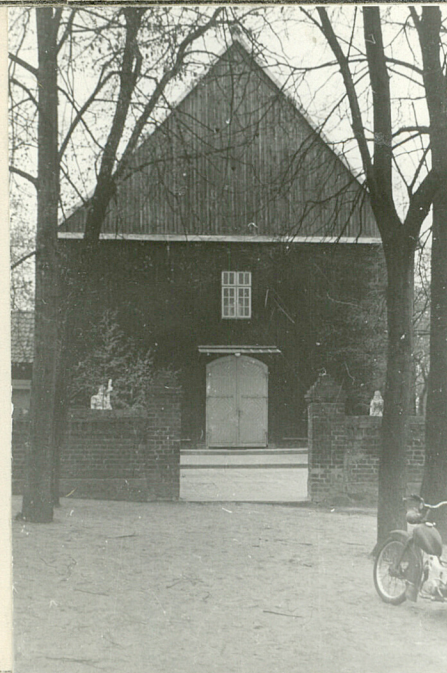
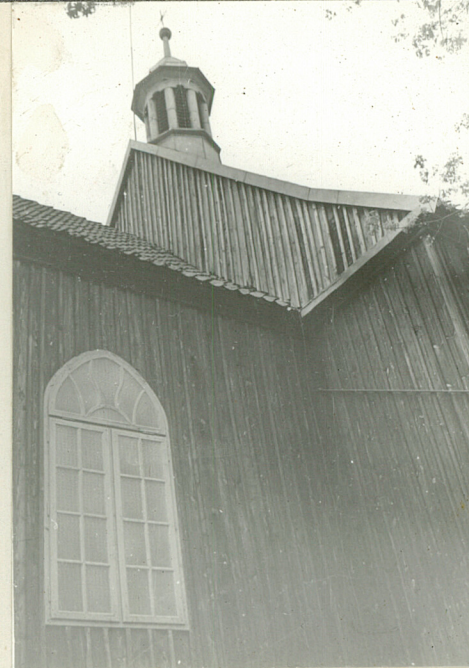
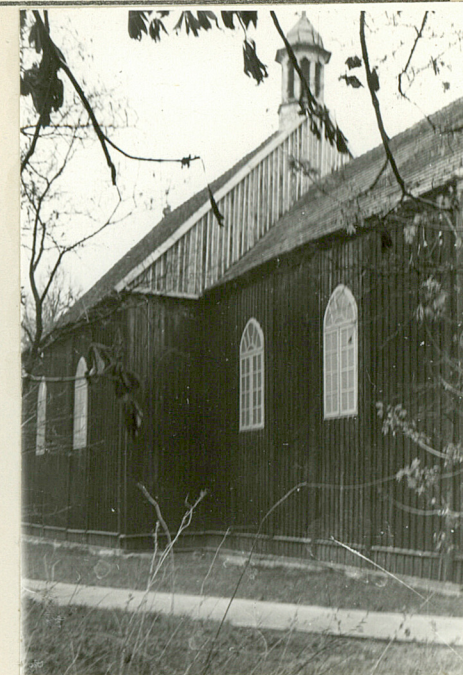
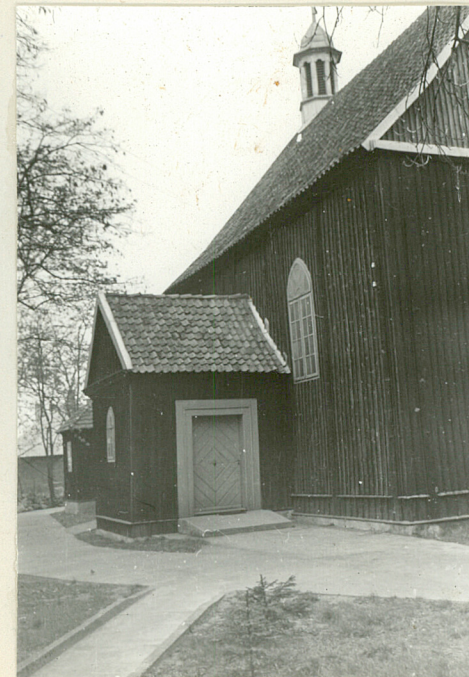
1 rzut, 6 zdjęć

<p>14. Kubatura</p> <p>1757 m³</p>	<p>15. Powierzchnia użytkowa</p> <p>332 m²</p>	<p>16. Przeznaczenie pierwotne</p> <p>sakralne</p>	<p>17. Użytkowanie obecne</p> <p>sakralne</p>
<p>18. Prace budowlane i konserwatorskie, ich przebieg i dokumentacja</p> <p>1975 - pokrycie drewnem od zewnątrz, liny wzmacniające</p> <p>1979 - remont, poprawa pokrycia</p>		<p>19. Stan zachowania (fundamenty, ściany zewnętrzne, ściany wewnętrzne, sklepienia, stropy konstrukcje dachowe, pokrycie dachu, wyposażenie i instalacje)</p> <p>Cały budynek odkształca się od pionu- jest podtrzymywany linami. Reszta w stanie dobrym.</p>	
<p>20. Najpilniejsze postulaty konserwatorskie</p>
