1. Obiekt 83/1

DWÓR Z OFICYNĄ

2. Czas powstania
1872 r
1918 r

K A Z A N I E

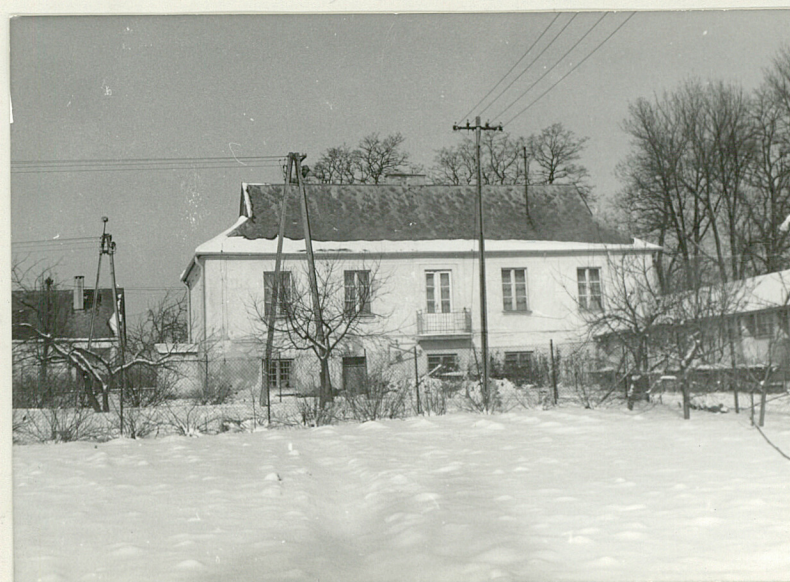
OFICYNĄ: o osi poprzecznej do dworu; elewacja frontowa od strony dworu pięcioosiowa, w podpiwniczeniu okna i drzwi na osiach, na piątej osi przyłączona galeryjka łącząca budynek z dworem, w pierwszej kondygnacji na osi głównej drzwi balkonowe ujęte rytą imitacją opaski, gzyms wieńczący profilowany; elewacja tylna pięcioosiowa, po dwie osie skrajne wydatnie ryzalitowane, ujęte lizenami narożnymi, część środkowa w części piwnicznej ryzalitowana w stosunku do ryzalitów bocznych, zadaszona; elewacja szczytowa z dobudówką bez podziałów, przyczółek z łezką; elewacja szczytowa od strony galeryjki trójosiowa połączona lizenami, z drzwiami balkonowymi na osi, z łezką w przyczółku dachu.

1. Elewacja zachodnia dworu
2. Widok od strony pd-wsch.
3. Oficyna od strony południowej

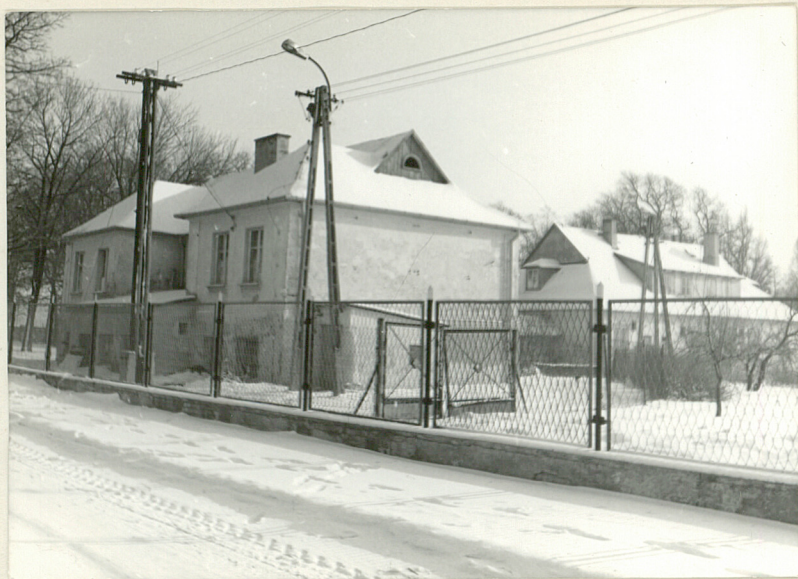
4. Widok oficyny od strony pn-zach.

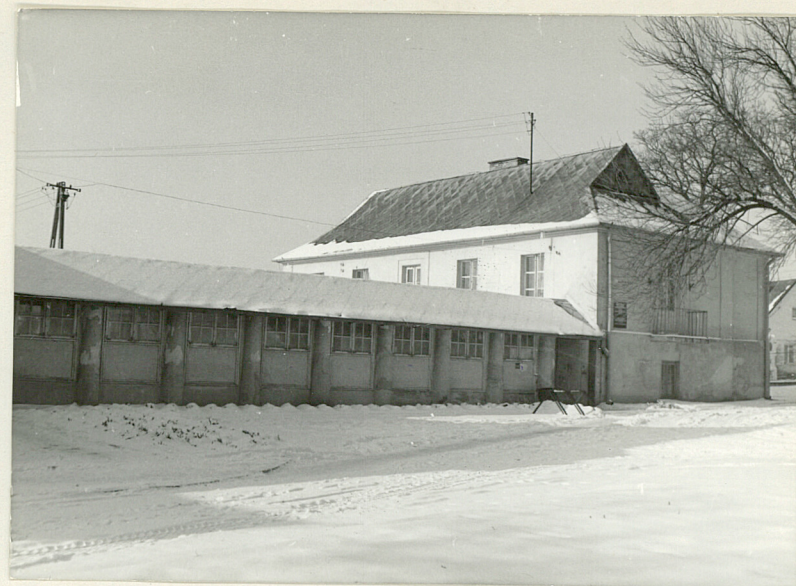
ściany murowano-drewniane; więźba dachowa krokwiowa z profilowanymi ostatkami; sklepienie kolebkowe; podłogi z płyt kamiennych w układzie szachownicowym; dach z eternitu; okna z kratownicą.

ŁĄCZNIK : parterowy, dwuelewacyjny, rytmiczne podziały wertykalne wyznacza dziewięć półkolumn, między którymi okna, tworzy formę galeryjki.

5. Widok łącznika (galeryjki)
między dworem a oficyną
