1. Obiekt

KOŚCIOŁ PARAFIALNY p.w. św. DOROTY

1775 r.

O R L E

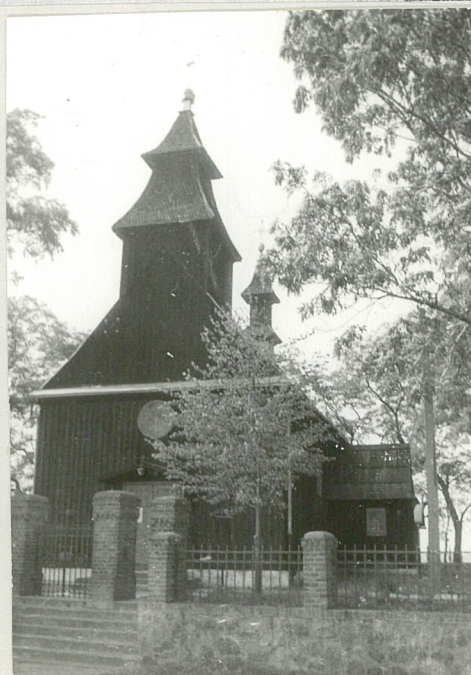
Elewacja  
wieżowa

ELEWACJA: wschodnia, frontowa - jednoosiowa - w osi trójkątny szczyt, szalowany, poniżej na wysokości belki krzyżowej zaznaczony gzyms z wąskim daszkiem, poniżej koliste okno z centrycznym maswerkiem - szczeblinowym. W osi otwór drzwiowy w górnej części osłonięty dwuspadowym daszkiem okapowym, drzwi główne, dwuskrzydłowe w prostokątnym obramieniu na zawiasach, opierzone klepkami w układzie kwaterowym. Okna w nawie krosnowe z nadślemieniem łuku odcinkowym, dwudzielne, w obramieniu belkowym, przeszklone, dookoła kościoła w górnej części wydatny gzyms podokapowy, okno przybudówki południowej - w kwadratowym obramieniu, rozwierane czteropodziałowe; w przybudówce północnej okna bliźniacze, wąskie, zamknięte odcinkowo.

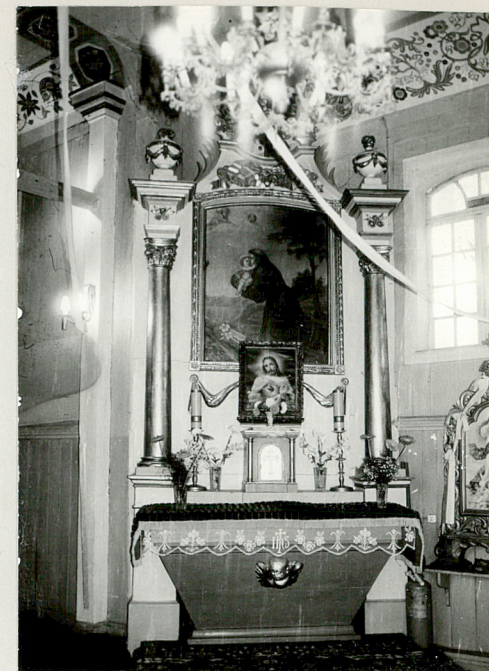
Wnętrze-ołtarz boczny  
północny

WNĘTRZE: k-ł jednonawowy, nakryty sufitkami, z zaokrąglonymi odcinkami po bokach w nawie, w przybudówkach pozorne sklepienia kołebkowe, ściany opięte lisicami o charakterze pilastrów, tęczą wydzielona lisicami, w niej belka profilowana z krucyfiksem ludowym, chór muzyczny wsparty na dwóch sfazowanych słupach przyległych do ściany z prostym parapetem, w zamknięciu prezbiterium ołtarz główny, klasycystyczny z kolumnami i wazonami, z rzeźbami śś. Piotra i Pawła po bokach, w centrum rzeźba Matki Bożej Tronującej z Dzieciątkiem, gotycka z ok. 1370 r., nad kruchtą boczną zawieszona późnogotycka rzeźba - Matki Boskiej z Dzieciątkiem, ucięta u dołu, w nawie na ścianie tarczowej pod skosem ustawione symetrycznie - ołtarze boczne klasycystyczne.
