1. Obiekt

KAMIENICA -

1908-17

WŁOCŁAWEK

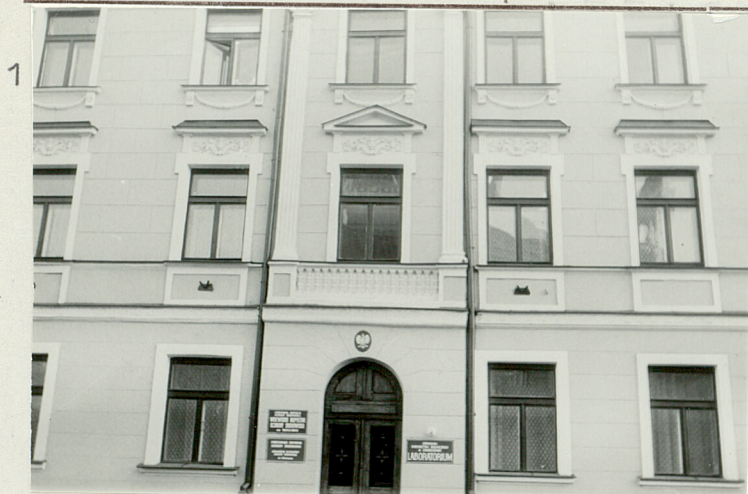
ELEWACJE : Frontowa, reprezentacyjna, trójkondygnacyjna, dziewięcioosiowa, w całości boniowana z wyjątkiem podokiennego pasa gładkiego, który w osiach okien posiada prostokątne, płytkie wnęki długości równej szerokości okien , elewacja opięta w narożach występującymi z lica ściany - w przyziemiu nakładanymi w układzie pionowym boniami / w tynku / wyżej zdwojonymi , pilastrami, z kanelami na całej wysokości, o kapitelach jońskich, dźwigające- wysadzone belkowanie z dekoracyjnymi architravem ujętym otwartymi palmetami część środkowa, wejściowa występująca / zryzalitowana / , w przyziemiu otwór drzwiowy zakończony półkoliście, w nim drzwi - dwuskrzydłowe, futrynowe, z drewna dębowego ramowo - płycinowe, w połowie przeszklone, obłożone ażurową dekoracyjną- kratką kowalską , z dwudzielnym, półkolistym nadświetlem w podłuczcu, pierwszą kondygnację od pozostałych oddziela gzyms kordonowy przechodzący w fryz dekoracyjny , stylizowany - arabeską, otwory okienne ujęte tynkowanymi opaskami , na piętrze z uszami wzbogacone o naczółki w formie krótkich, skrajnych pilastrów dźwigających belkowanie zakończone skośnym odcinkiem gzymsu, przestrzeń nadokienną wypełnia symetryczny ornament roślinny- / groteska /, parapety okien na drugim piętrze podtrzymywane przez konsolki z liśćmi akantu, pomiędzy którymi girlandy, część środkowa w górnych kondygnacjach ujęta plastrami jońskimi, otwór okienny na piętrze zakończony szczytem naczółkowym, w przyziemiu cokół z odsadzką w formie półwałka, w górnej partii ściany zwieńczone szerokim pasem - fryzem z kanelami, wyżej pod profilowanym , wysadzonym gzymsem koronującym- fryz ząbkowy . Elewacja podwórzowa dziesięcioosiowa, w czwartej od południa ryzalit z wiatrołupem w przyziemiu / współczesny /, okna dwuskrzydłowe z nadświetleniem uchylanym od góry , szczytem pd. i pn. budynek ograniczy z sąsiednimi budynkami ,

1. Elewacja frontowa
2. Elewacja front. - część środkowa.
3. Ryzalit od str. podwórza/pn/
4. Elewacja tylna - podwórzowa.
