P A Ł A C "M U H S A M A"

W Ł O C Ł A W E K

ul.Kościuszki 2/Kilińskiego 1

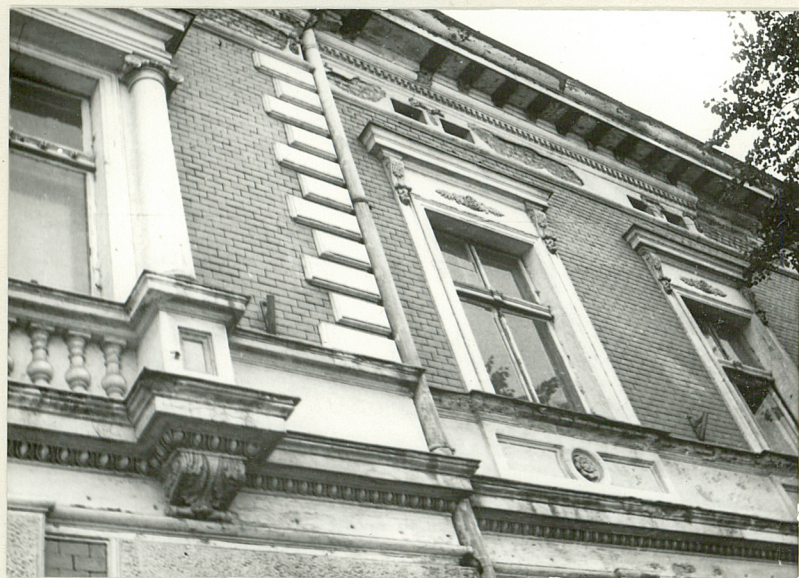
1. Okno II-ej Kondygnacji w elewacji pn-zach.
2. Wykus - widok z boku, okno elewacji pn-wsch.
3. Balkon w elewacji pn-wsch.
