1. Obiekt

Łaźnia Miejska ob.DOM

W Ł O C Ł A W E K

ul.Łazienna 2

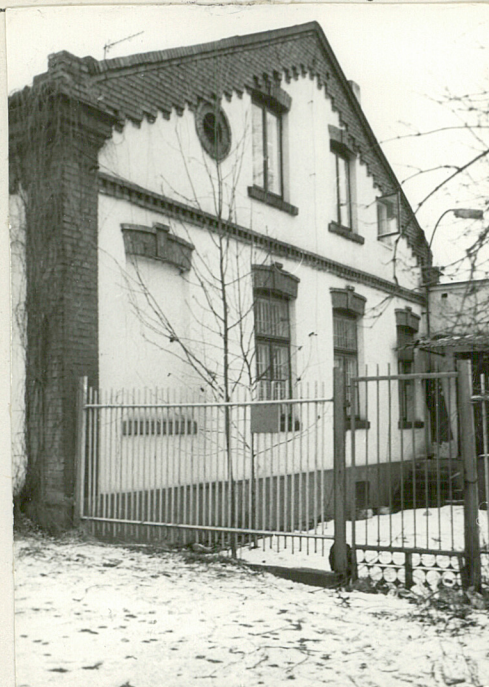
3.elewacja zachodnia

Elewacja boczna-/zachodnia/-czterosiowa, tynkowana; II kondygnacyjowa, w I kondygnacji zamurowane okna; na osi skrajnej z ceglanymi pilastrami narożnymi zakończonymi gzymsowym kapitelem; między I a II kondygnacją fryz w rąbie skośnym; II kondygnacja w poddaszu dwusosiowa w formie trójkątnego szczytu z fryzem ząbkowym i ceglanym okulusem; okna opracowane analogicznie do elewacji południowej.
