1. Obiekt 606/2

DOM MIESZKALNY

WŁOCŁAWEK

4. Adres ul. Nowomiejska 19

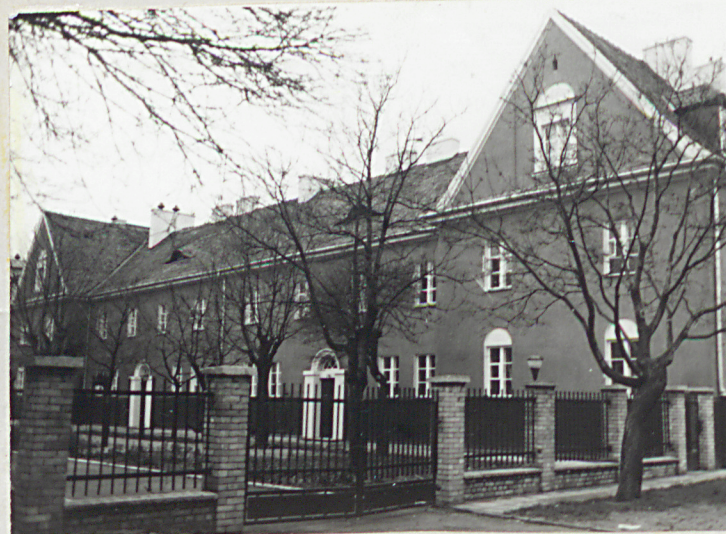
SYTUACJA : Budynek położony w południowo - wschodniej części miasta , w luźnej zabudowie miejskiej , wolnostojący usytuowany elewacją frontową prostopadle do ul. Nowomiejskiej, na wygradzonej działce graniczącej od strony południowo - wschodniej z pawilonem handlowym " Wiślanin " od strony zachodniej z Zespołem Szkół Specjalnych nr 13 .

RZUT : Budynek wzniesiony na rzucie wydłużonego prostokąta do krótszych boków przylegające dwa ryzality i ośmioosiowy korpus budynku dwusegmentowy z wejściami do klatek schodowych i piwnic, w elewacji bocznej południowo - wschodniej na piętrze balkon na rzucie prostokąta, od strony północnej poprzedzony wysuniętym z lica ściyn przedsionkiem ciąg komunikacyjny (klatka schodowa),

ELEWACJE : Elewacja frontowa dziesięcioosiowa, ryzalitowana z trój i ośmioosiowymi ryzalitami bocznymi, w ryzalitach okna prostokątne zakończone półkolistymi wnękami naczółkowymi, ryzality zwieńczone trójkątnymi szczytami o kalenicy prostopadłej do części środkowej dachu w ryzalicie prawym zejście do piwnicy obudowane niskim otynkowanym murkiem , korpus główny budynku
