BUDYNEK DOMU MIŁOSIERDZIA ZBORU EWANGELICKIEGO OB. SZKOŁA

1905r.

WŁOCŁAWEK

4. Adres **ul Słowackiego 4**

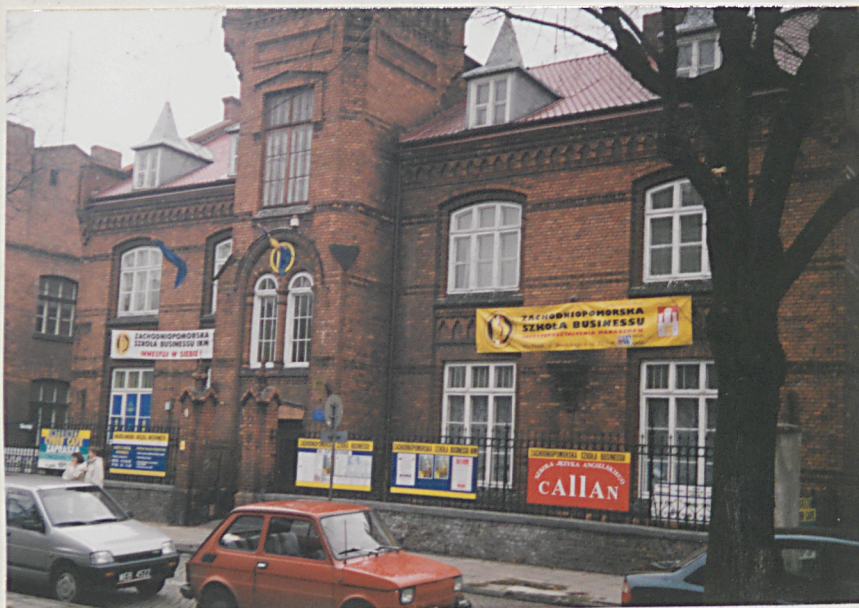
11. Zdjęcia, rzut, przekrój, sytuacja, orientacja

sytuacja : obiekt znajduje się w centrum miast przy ul. Słowackiego na przeciwko Muzeum Ziemi Kujawskiej i Dobrzyńskiej, frontem usytuowany do ulicy za ceglano - metalowym ogrodzeniem, w którym furta flankowana dwoma murowanymi filarkami, od strony pn graniczy z placem kościelnym;

rzut : trzytraktowy na planie prostokąta z wydatnym ryzalitem po środku elewacji frontowej, w którym klatka schodowa;

bryła : dwukondygnacyjna z trzecią kondygnacją w poddaszu, rozbita wertykalnie poprzez ryzalit w elewacji pd i horyzontalnie poprzez wystawki w dachu oraz wieżę;

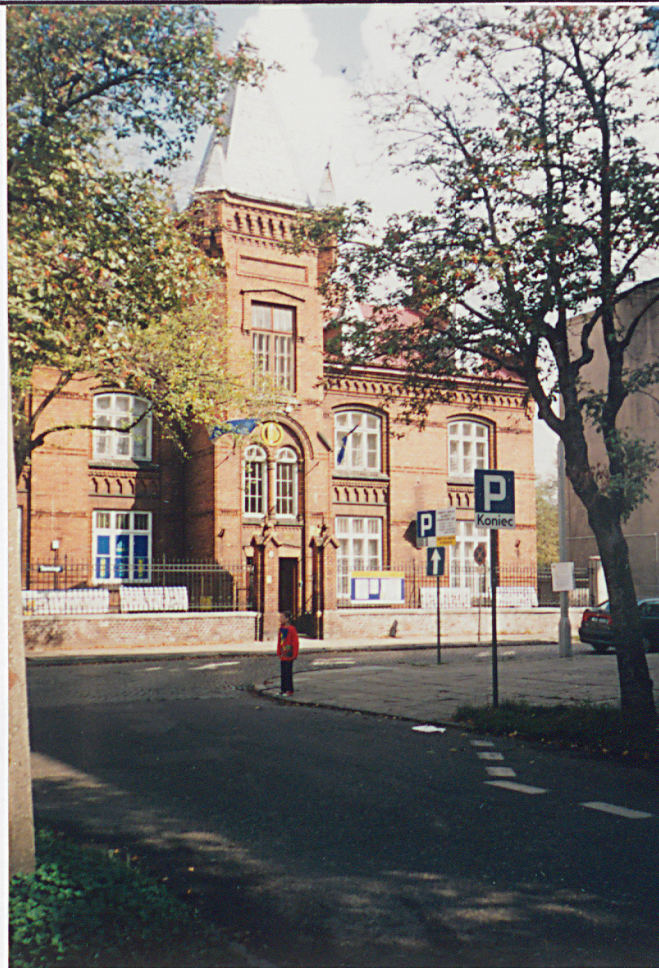
elewacje : frontowa, pd pięcioosiowa, na osi ryzalit, ze ściętymi w drugiej kondygnacji narożami, przechodzący u góry w wieżę i flankowany czterema sterczynami w formie bastejek z namiotowymi daszkami zakończonymi pinaklami, ściana frontowa tak jak i szczytowe, opasana na wysokości parapetów pierwszej i drugiej kondygnacji pasem z cegły glazurowanej, a na wysokości nadświetli pasy są wzbogacone o fryz w rębie skośnym, w pierwszej kondygnacji nad drzwiami lekko wystający łęk płaski, powyżej biforialne okno, pod którym fryz kostkowy, drzwi i okno w blendzie, ujętej u góry w ceglana opaskę, nad biforium w drugiej kondygnacji okno nad którym ceglana opaska, po bokach z uszami, nad oknem poprzeczna prostokątna płycina w ceglanej profilowanej opasce, wieża zwieńczona, fryzem kostkowym podwójnym, arkadowym z maswerkowym zamknięciem arkadek i kostkowym,

1. elewacja frontowa
2. elewacja frontowa (z wieżą)
3. elewacja wschodnia, szczytowa
4. elewacja zachodnia
5. balustrada klatki schodowej
6. posadzka - korytarz
