SPICHRZ

1839 r.

WŁOCŁAWEK

11. Zdjęcia, plan sytuacyjny, rzuty

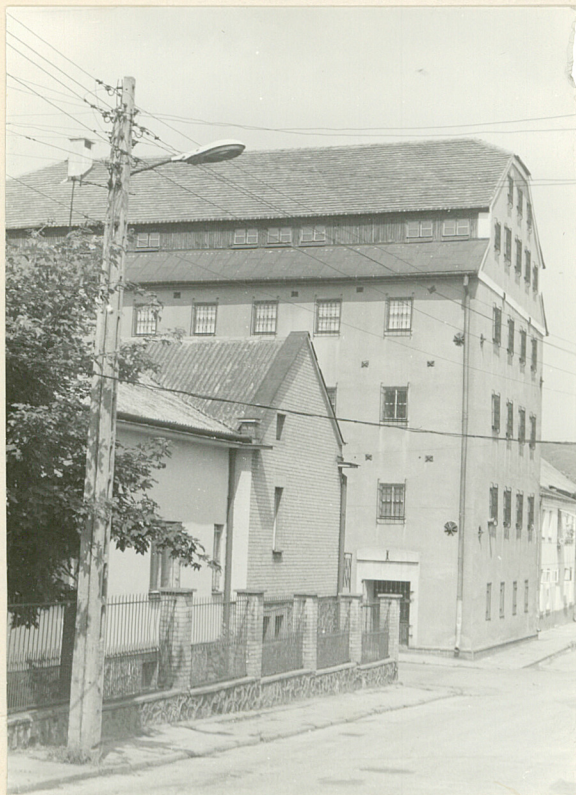
Sytuacja: Spichrz położony jest na płu-zach. od centrum miasta, w pobliżu nabrzeża Wisły, na rogu ulicy Zamczej i Wiślanej. Od strony zach. do spichrza dobudowany jest dwukondygnacyjny budynek muzeum, zajmujący teren do ul. Matebudy a położony na miejscu istniejącego do lat 60-tych XX w. drewnianego domu. Od strony płu. obiekt oddzielony jest od sąsiedniej posesji wysokim murem. Wokół spichrza zabudowa zróżnicowana-budynki mieszkalne, magazynowe, usługowe w układzie zwartym. Budynki murowane, naprzeciw spichrza przy ul. Wiślanej dom drewniany. Zieleni brak.

materiał i konstrukcja: fundamenty z kamienia /szerokość - 110 cm./, mury wykonane z cegły na zaprawie wapiennej o grubości od 83 cm./II kondygnacja/ do 70 cm./IV kondygnacja/, ściany zewnętrzne i wewnętrzne tynkowane. Na zewnątrz niski cokół obłożony płytkami klinkierowymi w układzie poziomym. Stropy drewniane, belkowe tzw. "nagie". Belki skotwione w murach zewnętrznych i wsparte na belce poprzecznej podpartej słupami. Pomiędzy belkami obniżony pułap z poprzecznych desek. Więźba o konstrukcji stolcowo-jętkowej. Dach pokryty dachówką karpiówką ułożoną podwójnie na rzadkim łaczeniu w tzw. koronkę. Dolna połać dachu pokryta prostokątnymi arkuszami blachy miedzianej łączonej na rąbek leżący. Pomiędzy połaciami dachu ściany oszalowane. W przyziemiu posadzka klinkierowa- płytki imitujące cegły ułożone są wozówkami, pasowo. Na pozostałych kondygnacjach podłogi z desek, jasne /lakierowane/. Schody dwubiegowe, powrotne, betonowe, obłożone lastrico, balustrady drewniane oparte na żelaznych prętach. Na poddaszu schody drewniane, drabiniaste, balustrada drewniana. Okna ościeżnicowe, jednoskrzydłowe, czterokwaterowe, ze szczeblinami ustawionymi równomiernie, na zawiasach francuskich, podwójnie szklone. Parapety drewniane. Okna poddasza dwuskrzydłowe, czterokwaterowe, bez parapetów. Okna w przyziemiu mają okiennice zewnętrzne, jednoskrzydłowe, deskowszpungowe z ozdobnymi, żelaznymi, kutymi zawiasami pasowymi. Kraty w oknach żelazne, kute - w przyziemiu wewnętrzne, na pozostałych kondygnacjach zewnętrzne. Drzwi dwuskrzydłowe konstrukcji ramowej /zespalonej c.d. patrz załącznik nr 1.

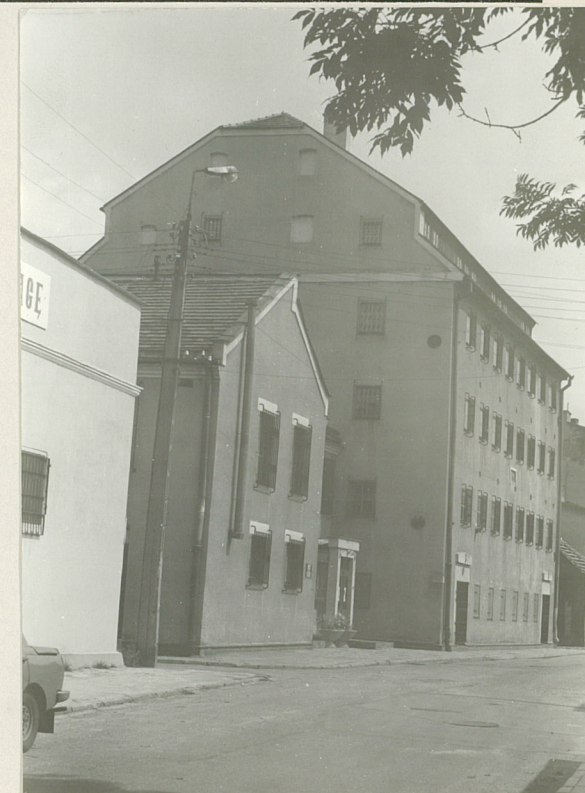
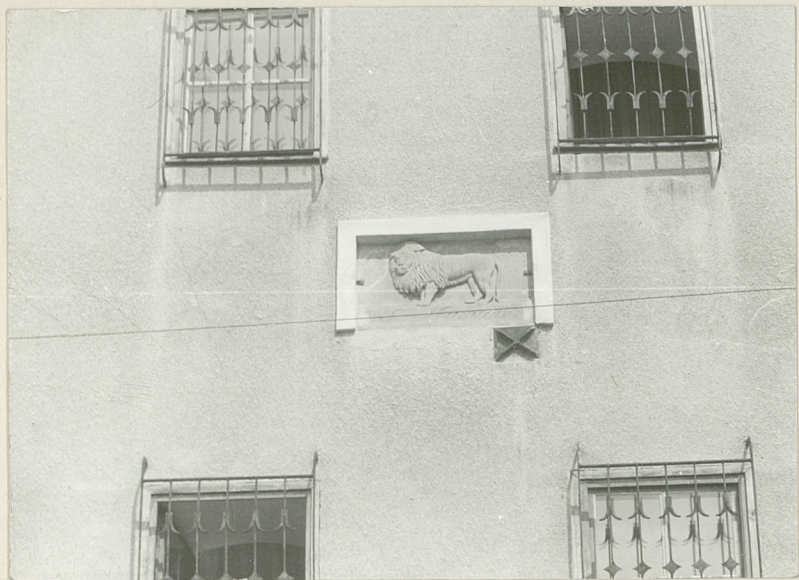
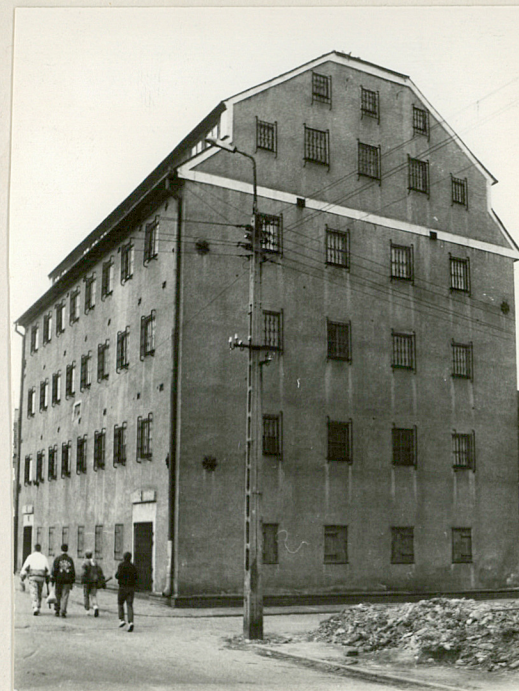
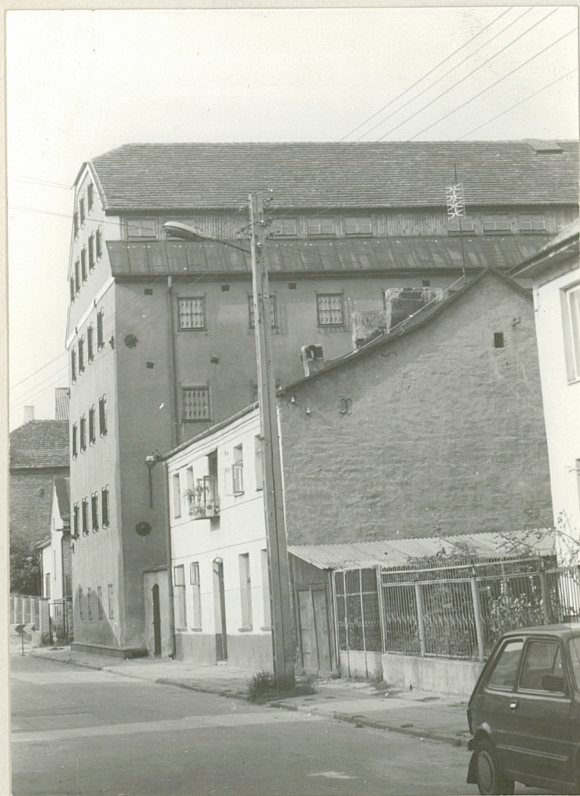
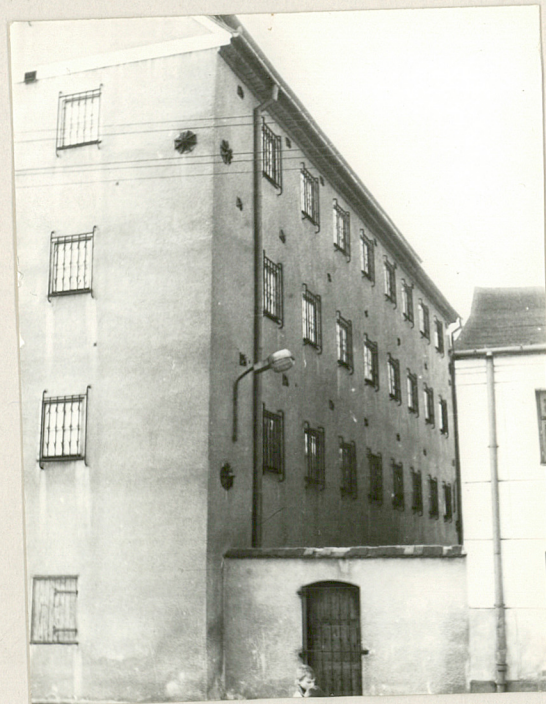
na czopy /opierzonej z obu stron pionowymi, wąskimi deskami, na zawiasach francuskich, szyldy i klamki mosiężne. W pierwszej kondygnacji poddasza drzwi jednoskrzydłowe, ramowo-płycinowe. Kraty w drzwiach wejściowych żelazne, kute, umieszczone po stronie zewnętrznej. Kotwy żelazne. Płasko rzeźbiona płyta w elewacji pld. wykonana z piskowca.

elewacje: malowane na kolor żółty; Elewacje pln. i pld. - ośmioosiowe z identycznymi otworami okiennymi. W osiach skrajnych elewacji pld. prostokątne otwory drzwiowe z nieznacznie wystającymi nadprożami zamkniętymi łukami odcinkowymi. Nadproża i opaski wokół drzwi malowane na biało. Pomiędzy drugą i trzecią kondygnacją pośrodku umieszczona jest płyta w formie leżącego prostokąta z płasko rzeźbioną sylwetką lwa. Lew ukazany w profilu, zwrócony w lewą stronę stoi nad wyrytym napisem: "S. Neuman". Wokół płyty - u góry i po bokach malowana- biała opaska. Elewacja wsch. czteroosiowa z oknami w czterech kondygnacjach o wykroju prostokąta takimi jak w pozostałych elewacjach. Elewacja zach. ma w trzech kondygnacjach dwie osie okienne / po obu stronach dobudowanego budynku/, w czwartej kondygnacji - czteroosiowa. Szczyty po stronie wsch. i zach. - trójkątne z uskokami mają okna w dwóch poziomach, prostokątne. W szczycie zach. górne okna i dwa dolne zamurowane, wnętrza pomalowane na biało. Szczyty obramione opaskami malowanymi na biało.

Na elewacjach pln. i pld. od II kondygnacji rzędy kwadratowych, ozdobnych kotew. Na wszystkich elewacjach po dwie pary kotew w kształcie rozet.

1. Widok od strony pd-wsch.
2. Widok od strony pd-zach.
3. Płaskorzeźba w elewacji pd
4. Widok od strony pn-wsch.
5. Fragment elewacji pn
6. Narożnik pd-wsch.

20. Najpilniejsze postulaty konserwatorskie Odnowienie stolarki na zewnątrz budynku /okiennice, drzwi/, zabezpieczenie konstrukcji ciesielskich I-III kondygnacji środkami owa- dobójczymi.
