OFICyna MIESZKALNA (5)

K O M I E R O W O

I. Komierowo

2. OFICJNA MIESZKAŁ.

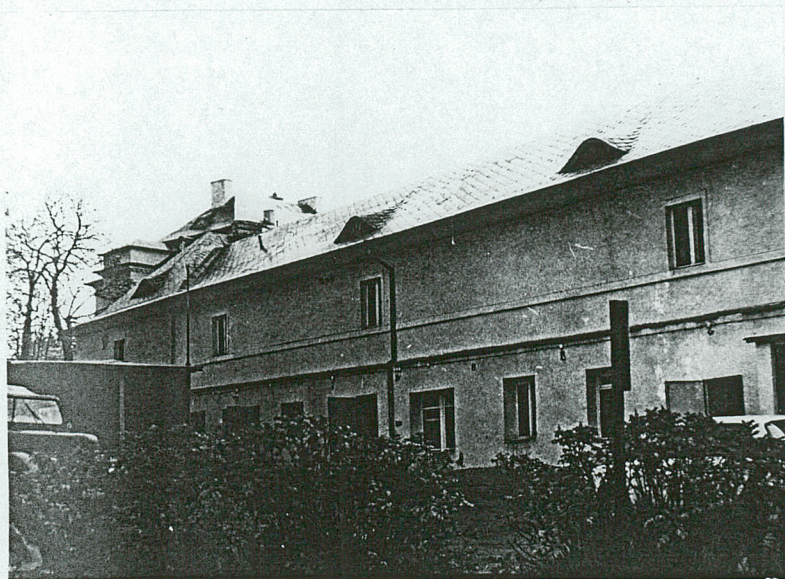
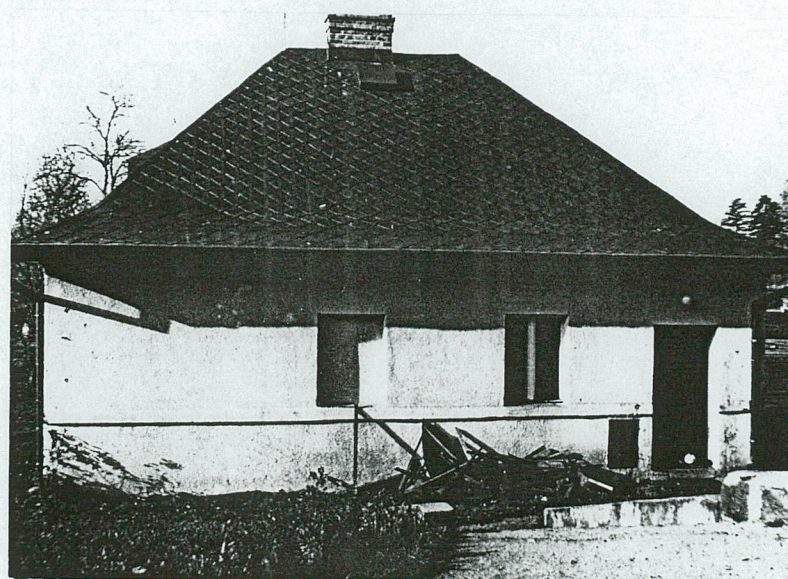
Fot.:

elewacja pn. 12-osiowa charakteryzuje się na poziomie I kondygnacji dużą ilością otworów okiennych i drzwiowych, natomiast zdecydowanie mniejszą ilością otworów okiennych na poziomie II kondygnacji gdzie wspomniane otwory rozmieszczone są rytmicznie wzdłuż elewacji,otworyienne i drzwiowe o wykroju stojących prostokątów z łękiem płaskim,zastosowano również 2 gzymsy opaskowe-bezpośrednio poniżej otworów dziennych II kondygnacji na całej elewacji oraz powyżej I kondygnacji tylko nad stajnią/relikt I fazy budowy obiektu gdy istniała tylko stajnia 4,

elewacja pd. ryzalit zach. 2-osiowy /2 otwory okienne//-okienne/ ryzalit wsch. też 2-osiowy z tym, że IIkondygnacja częściowo zasłonięta skarpą ziemi, w środku między ryzalitami 8 wnęk o łęku pełnym rozmieszczonych rytmicznie wzdłuż ściany, elewacja zach. 2-osiowa /2 otworyienne/,elewacja wsch./widoczna tylko na

poziomie II kondygnacji / 2 osiowa, w elewacji zach. i wsch. zastosowano również gzyms opaskowy.

- 1/ elewacja zach.,
- 2/ elewacja pn. cz. zach.
- 3/ część wsch.,
- 4/ elewacja wsch.
