K U Ź N I A (nr 10)

2. Czas powstania

1919 r.

K O M I E R O W O

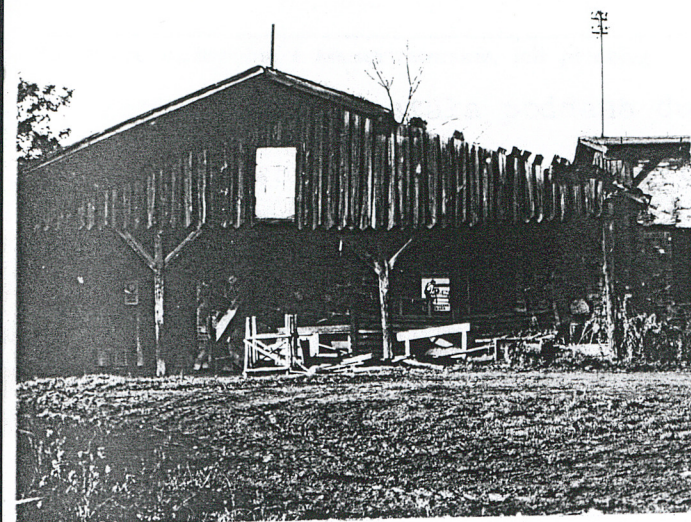
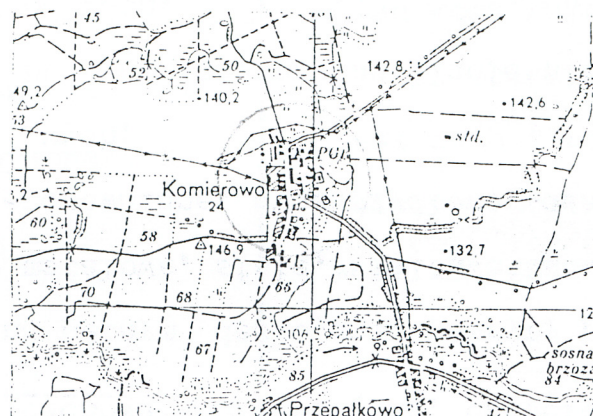
cia, rzut, przekrój, sytuacja, orientacja

Rzut. Budynek założony na planie niewielkiego prostokąta z głównymi wejściami od wsch.

Bryła: prosta, zwarta, budynek niepodpiwniczony, jednokondygnacyjny z poddaszem użytkowym, dach dwuspadowy o średnim kącie spadu połaci oraz małym oknem od strony wsch. dach wystaje przed ścianą kamienną i wsparty jest na drewnianych słupach - tworząc podcień.

Elewacje wsch. 2-osiowa, dominującą cechą jest podcień wsparty na 4 słupach drewnianych, elewacja pd. 3-osiowa charakteryzuje się symetrycznym rozmi

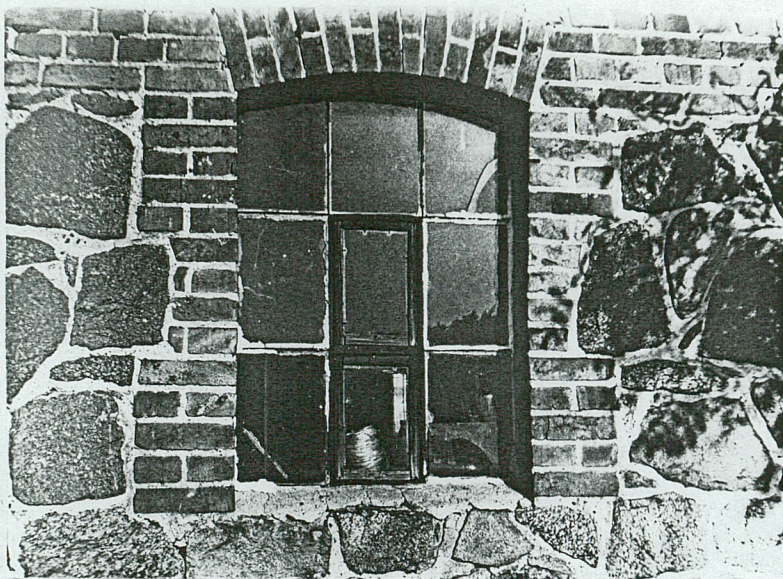
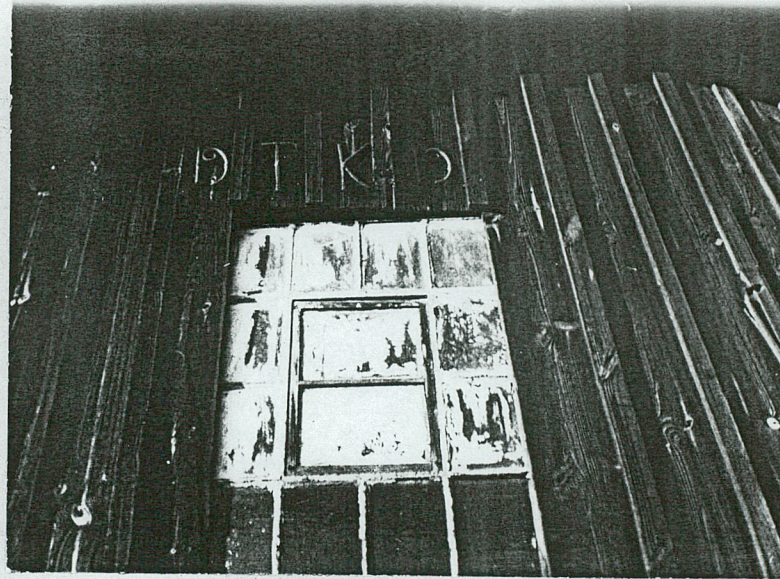
okna - metalowe, stałe, wielokwaterowe, tylko dwa środkowe otwierane;

- I/ opracowania okna
w części kam. budynku,
- 2/ jw., w części drew.
