KARTA EWIDENCYJNA ZABYTEKÓW
ARCHITEKTURY I BUDOWNICTWA

KOŚCIÓŁ EWANGELICKI, OB. RZYM. - KAT. P.W. ŚW. DUCHA I ŚW. STANISŁAWA KOSTKI.

TORUŃ

Rynek Staromiejski 14, ul. Różana 2/4

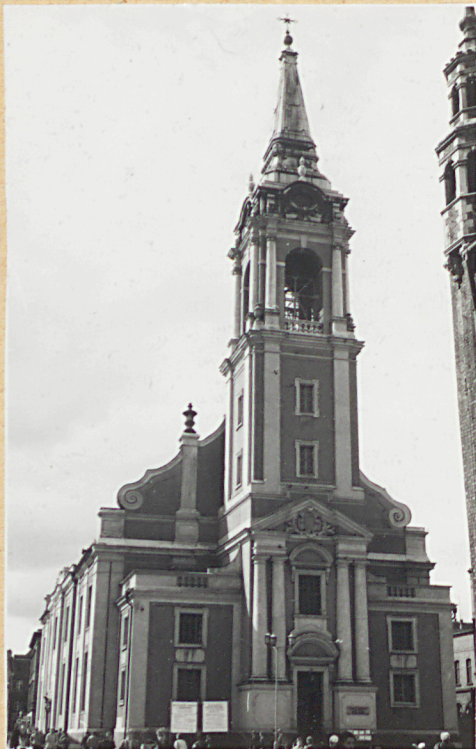
widok od strony zach.

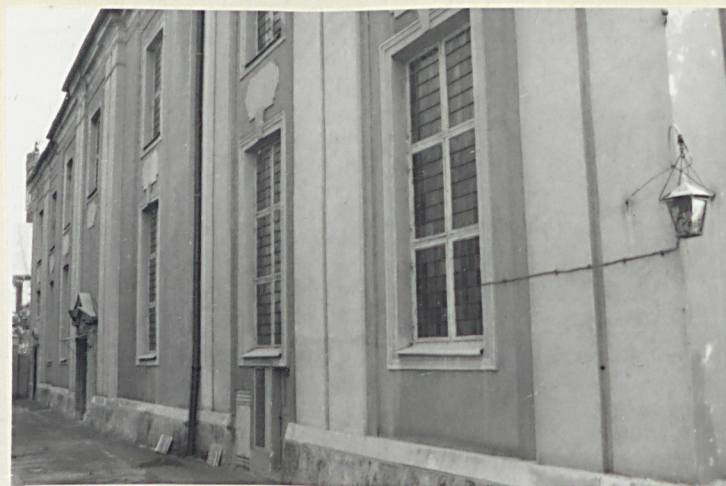
widok od strony półn.

7-osiowe, osie środkowe z portalami (z 3 schodami), ujętymi w ukośnie ustawione pilastry z głowicami w formie wolut z liśćmi akantu, dźwigające trójkątne, wyłamywane naczółki; zwieńczone attyką o falistym konturze.

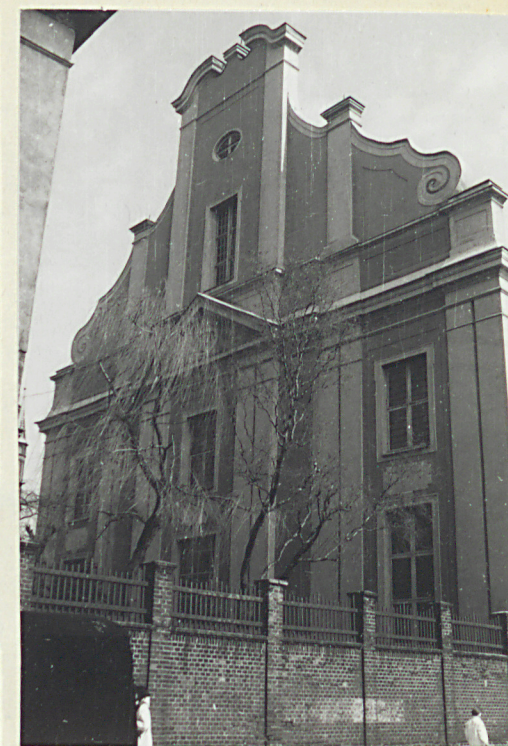
widok od strony zach.

3-osiowa, w ryzalicie nad gzymsem trójkątny tympanon z owalnym oknem; wyżej 3-osiowy szczyt; podzielony pilastrami na przedłużeniu pilastrów fasady, zakończony linią przerwanego naczółka, boczne pola wypełniają płyciny o strzępiastym wykroju ujęte w spływy wolutowe, po środku duże, prostokątne okno, a nad nim małe, owalne.

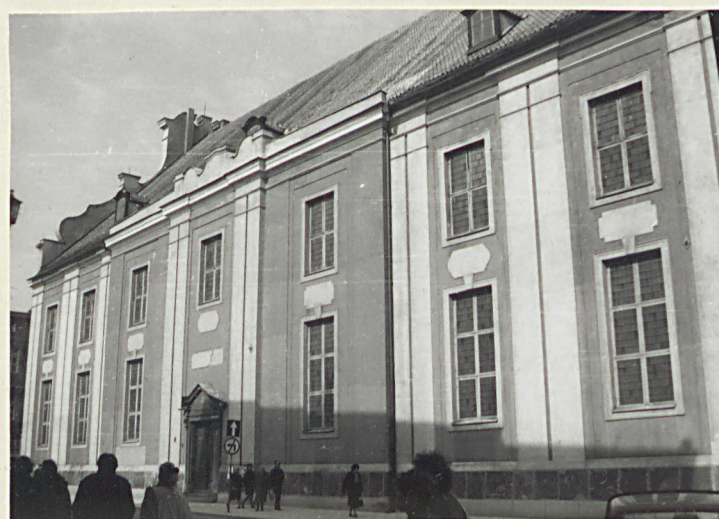
widok od strony poł.

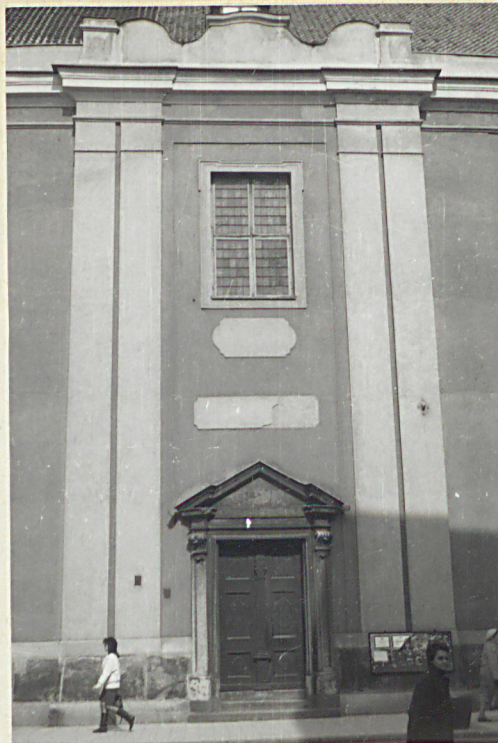
elewacja pd. - fragment

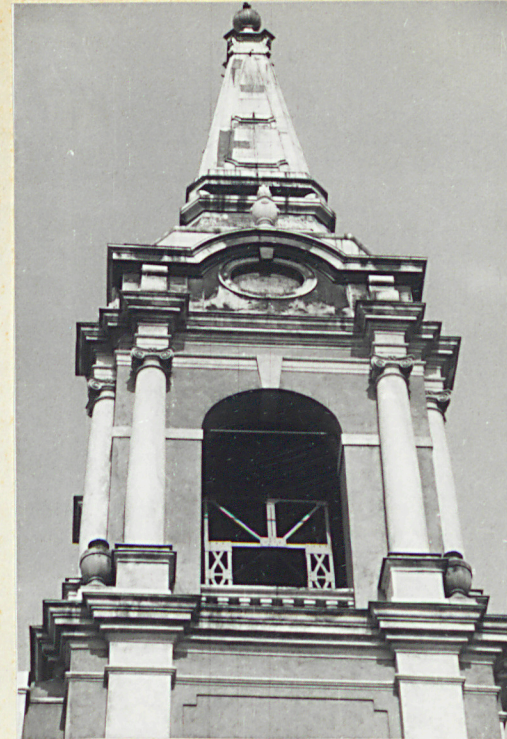
Kościół halowy, kryty 2-spadowym dachem z lukarnami; wieża zwieńczona hełmem o formie obelisku.

elewacja wsch. - hełm wieży

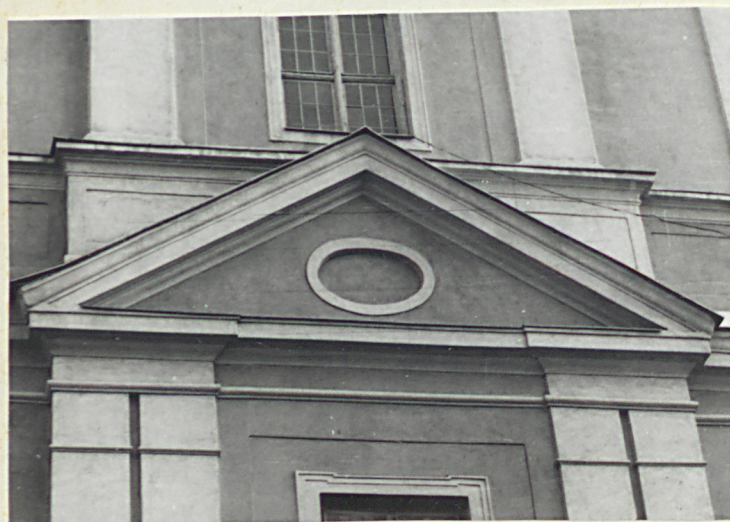
elewacja zach. - detal

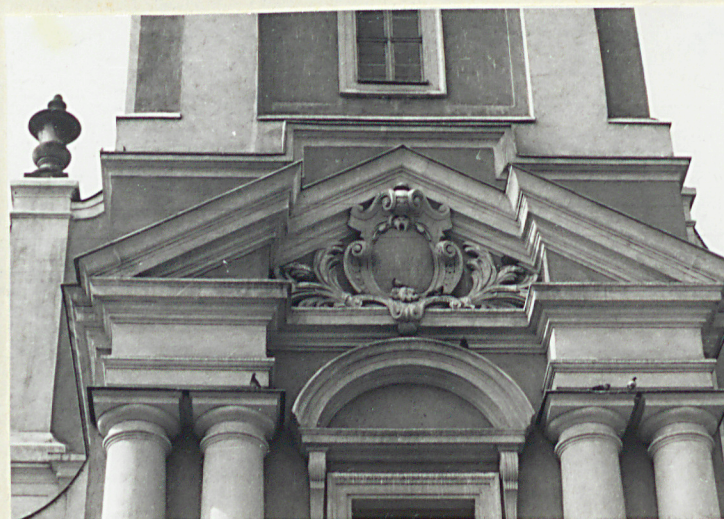
3-osiowa, na osi środkowej, 3-kondygnacyjna wieża. Pierwszą kondygnację wieży stanowi monumentalny portal (z 5 schodami), podkreślony ryzalitem, z prostokątnymi drzwiami w profilowanej opasce, nad nimi segmentowym naczółkiem na wolutach, połączonym płyciną z prostokątnym oknem w profilowanej opasce z gzymsem, z kolejnym analogicznym naczółkiem. Portal ujęty w dwie pary doryckich kolumn na wysokich cokołach, zwieńczone belkowaniem, przerwany w części środkowej, dźwigającym uskokowy naczółek ze ślepym kartuszem; W drugiej kondygnacji prostokątne okna w 2-ch strefach, w dolnej z opaskami z 4 uszakami, w górnej z 2 uszakami na górze, obramione pilastrami; kondygnacja zwieńczona gierowanymi gzymsem. Trzecia kondygnacja mieszcząca dzwony jest ażurowa, z wysokimi arkadami, u dołu zamkniętymi balaskową balustradą, flankowanymi jońskimi kolumnami na cokołach, podtrzymującymi wydatne belkowanie i gierowany gzymś, w narożnikach między cokołami kolumn wazony. Wieża przekryta hełmem zakończonym kulą z krzyżem. Po obu stronach wieży przybudówki o wysokości powyżej 2/3 pierwszej kondygnacji, cofnięte w stosunku do lica wieży i połączone z nią niewielkimi splywami w formie żagielków; 1-osiowe, z prostokątnymi oknami w 2-ch kondygnacjach, w pierwszej okna z opaskami z kluczem, który łączy się z prostokątnymi o wklęsłych rogach płycinami międzykondygnacyjnymi, w drugiej z 2 uszakami na górze; obramione lizenami; całość zwieńczona balustradą.

elewacja wsch. - detal

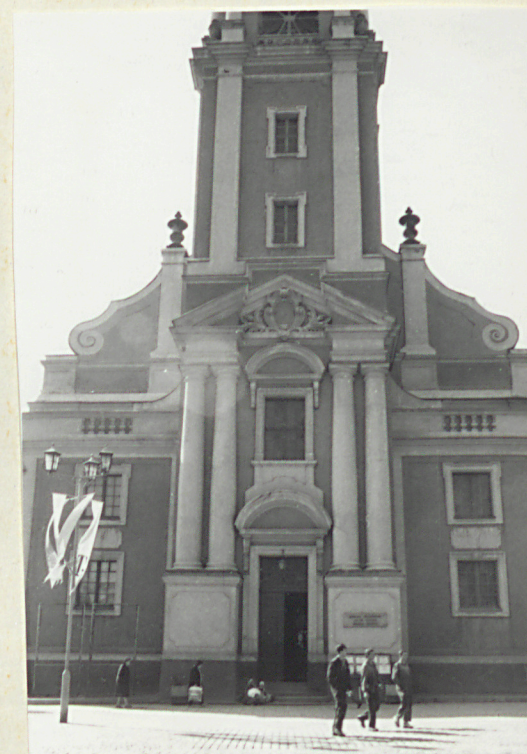
elewacja wsch. - tizon wieży
