1. Obiekt 582/1

KOŚCIÓŁ PARAFIALNY P.W. WNIEBOWZIECIA N.M.P.

1343-1370 r.

TORUŃ

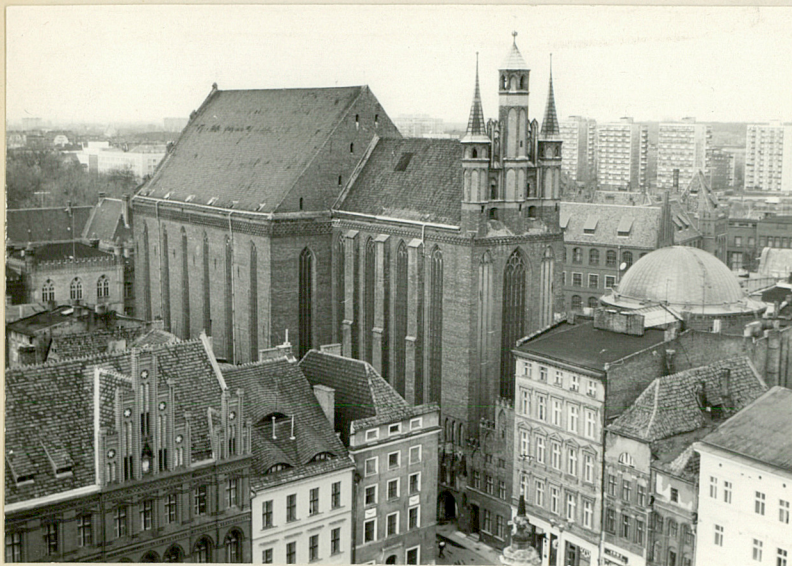
widok od str. pd-wsch.

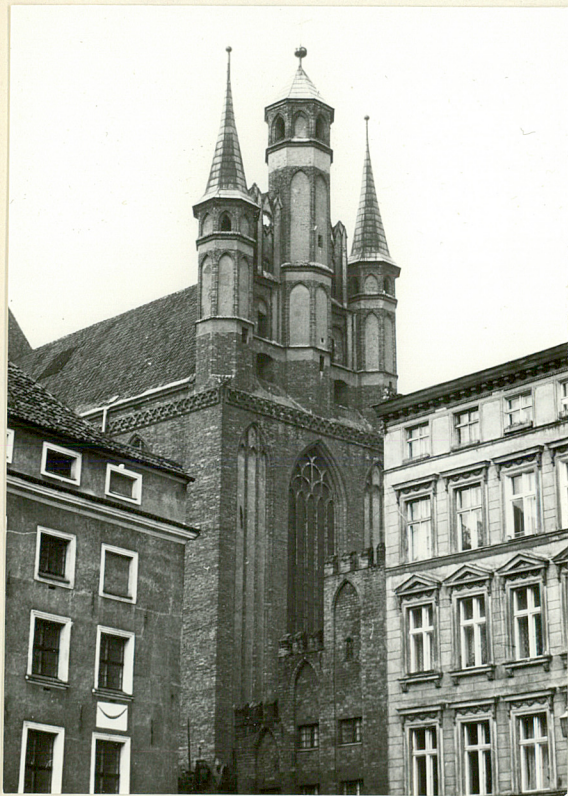
3-osiowa, z oknem w osi środkowej i blendami o wielkości okien po bokach, zwieńczona wysokim szczytem o trzech 8-bocznych wieżyczkach zdobionych blendami i górą okienkami, ujmujących 3-strefowe ścianki ze sterczynami i wimpergami.

Elewacja wschodnia prezbiterium

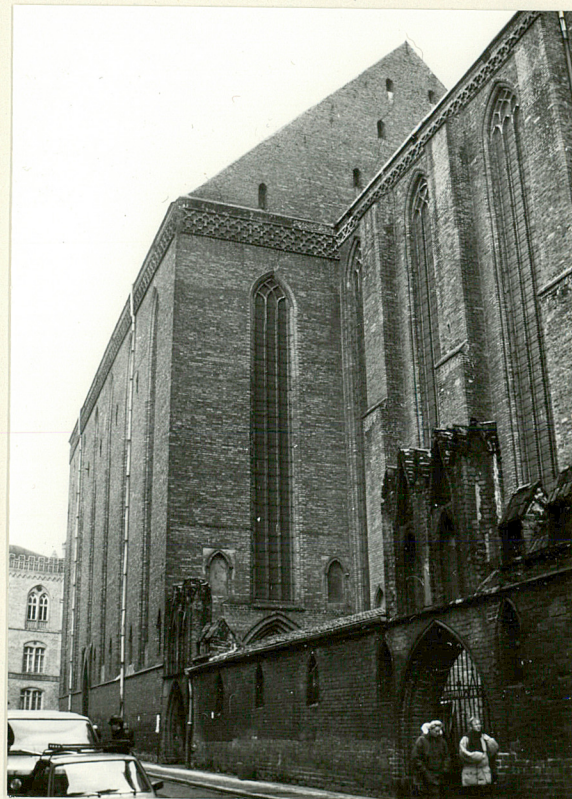
Zasłonięta w większości przez bryłę prezbiterium, a część północna dodatkowo przez zakrystię. W części pn i pd po jednym oknie, w części pd dodatkowo profilowany, rozglifiony na zewnątrz portal. Okno w osi pd ujęte po bokach dwiema tynkowanymi niszami. W narożu, między ścianą nawy a prezbiterium wieżyczka schodowa. Elewacja zwieńczona szczytem trójkątnym, z ostrołukowymi otworami doświetlającymi poddasze.

Elewacja wschodnia korpusu

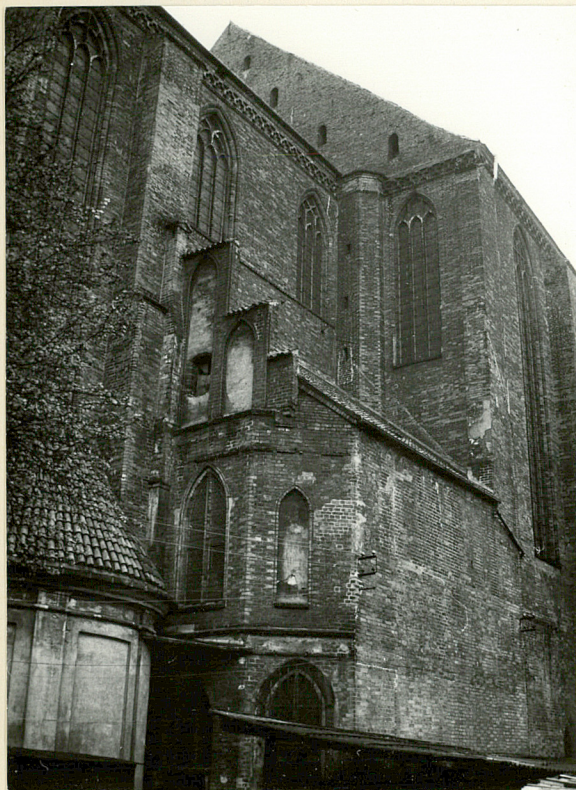
Widok na zakrystię

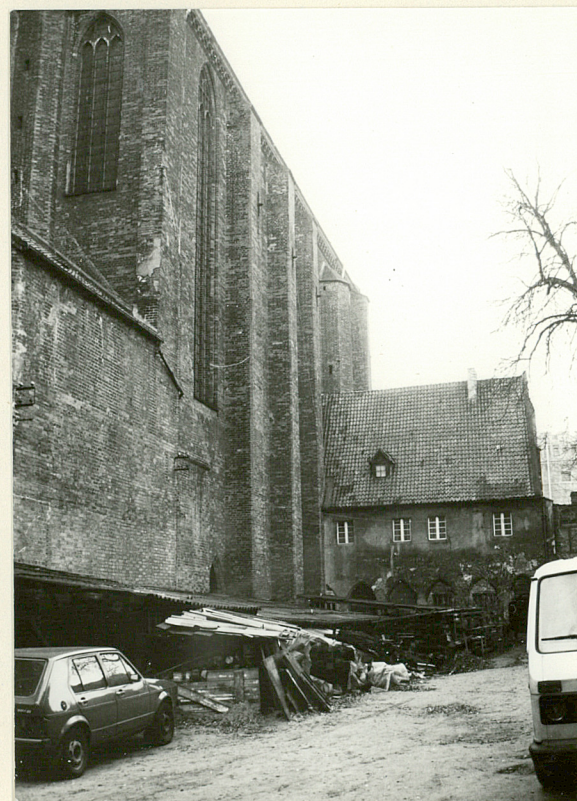
6-osiowa; pomiędzy oknami skarpy kryte daszkami pulpitowymi. W trzeciej osi od zach. blenda, między drugą a trzecią osią od zach. zamiast skarpy wieżyczka schodowa o rzucie 5 boków 8-kąta, kryta dachem ostrosłupowym (cementowym). W dolnej części elewacji, w trzech osiach od wsch. 5 ostrołukowych okien (w skrajnej osi wsch. - 1, w dwóch następnych po 2). Czwarta i część piątej osi od wsch., do połowy wysokości przysłonięta budynkiem poklasztornym.

Elewacja północna korpusu

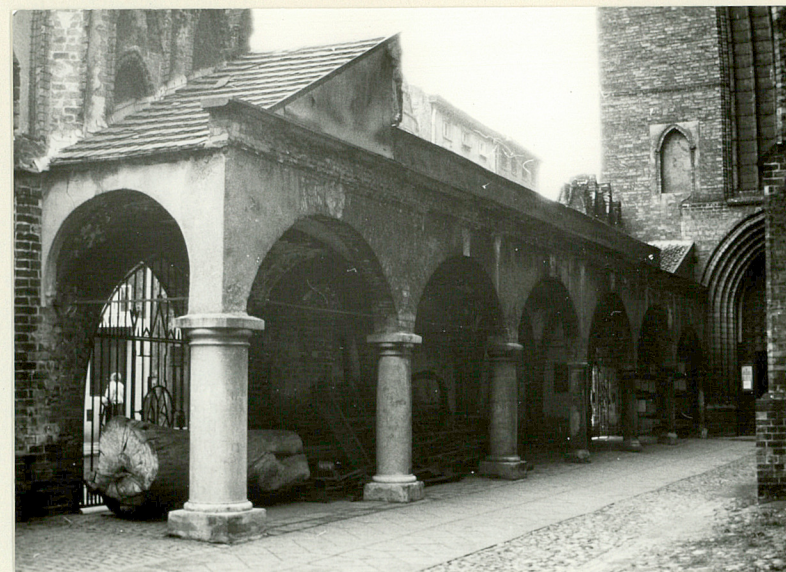
Przy kościele, od strony pd, wzdłuż ulicy - mur z blendami i fragmentami blankowania, z dostawionym od str. wewn. kolumnowo-arkadowym krużgankiem. w murze 3 ostrołukowe bramy z attykowymi, sterczynowo-blendowymi szczytami.

Krużganek

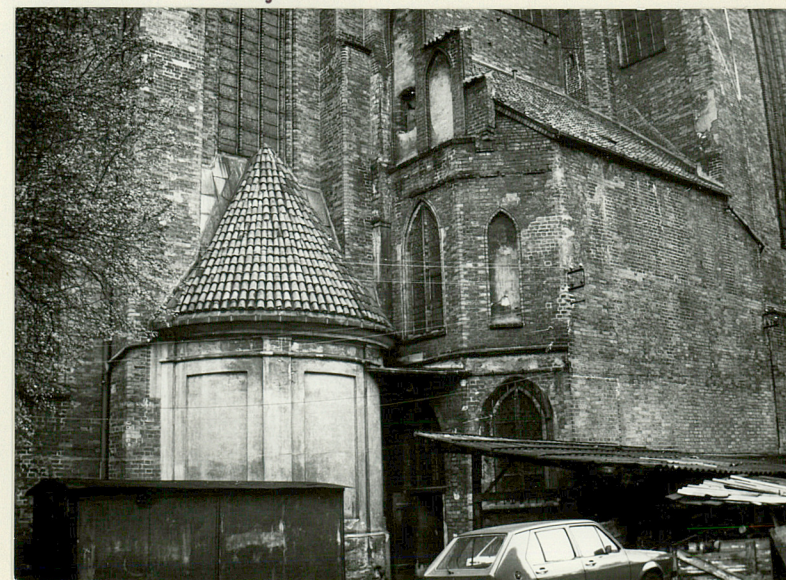
Mauzoleum Anny Wazówny  
przy prezbiterium
