1. Obiekt zabytkowy

Kruzganek przy Kościele N. Panny Marii

TORUŃ

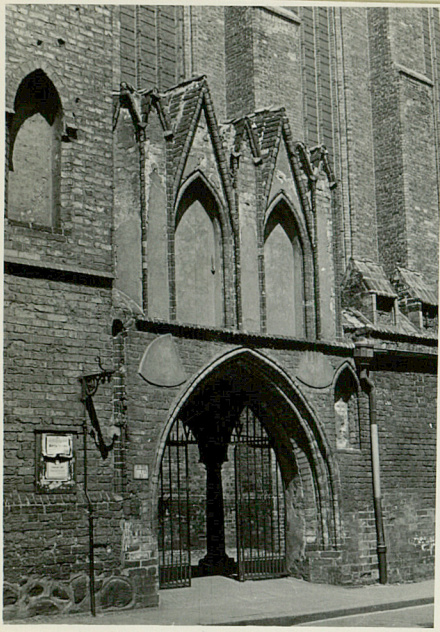
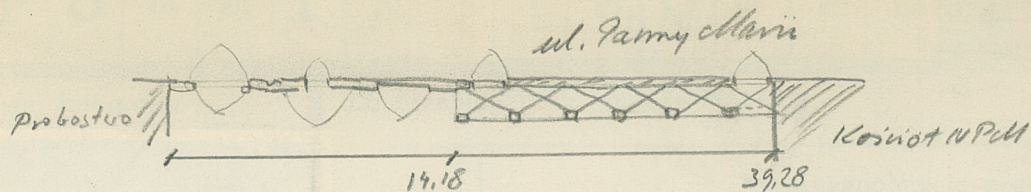
31. Szkic sytuacyjny, plan schematyczny

wysokość do sklepienia 5,8

skala 1:500

portal 2 i 3

Portal 1 /gorzej zachowany i w większym stopniu zrekonstruowane profile/

W 1. 1929-30 oddzielono zamurowane dotychczas dwa portale. Portal 2 posiadał doskonałe zachowane profilowanie z polichromią: „czerwona cegła, tłaadnie uapre miały z tego malowane na białe, fugowanie mal. na czerwono. Wątki malowane na białe, fugowanie mal. na czerwono mal. ornament tęczasty.”
Rozobrano do rekonstrukcji attyki XVII w., kt. zaginęła w okresie okupacji.

Należy wznieść postulowanie attyki, być może zachowała się gdzieś stozona/

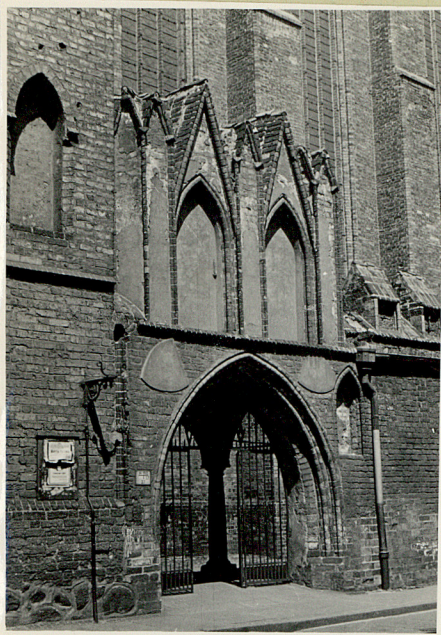
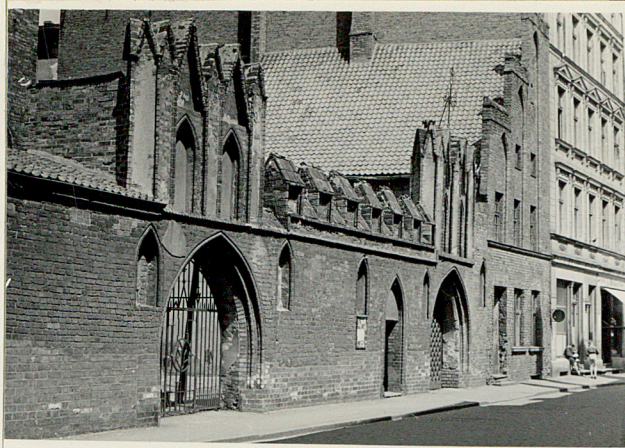
31. Szkic sytuacyjny, plan schematyczny

portal 2 i 3

Portal 1 /gorzej zachowany i w większym stopniu zrekonstruowane profile/

W 1. 1929-30 oddano do użytku zamurowane dotychczas dwa portale. Portal 2 posiadał doskonałe zachowane profile i polichromię: „czerwona cegła, ładnie uapke mian i tego malowania na biało, fugowanie mal. na czerw. Wzrost malowane w ten sam sposób posiadają rozbrano do rekonstrukcji attyki XVII w., łt. zagięta w okresie okupacji.

Należy wznieść postulowanie attyki, być może zachowała się gdzieś stozona/
