1. Obiekt

Kaplica cmentarna, ob. wzt. pna Kosciot Relsko-Nawodory
Cmentarz przy ul. Gafayisliwego

TORUN

kaplica cmentarna

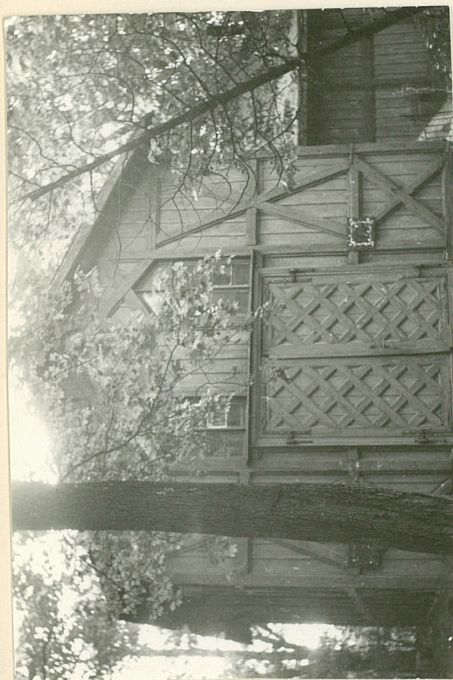
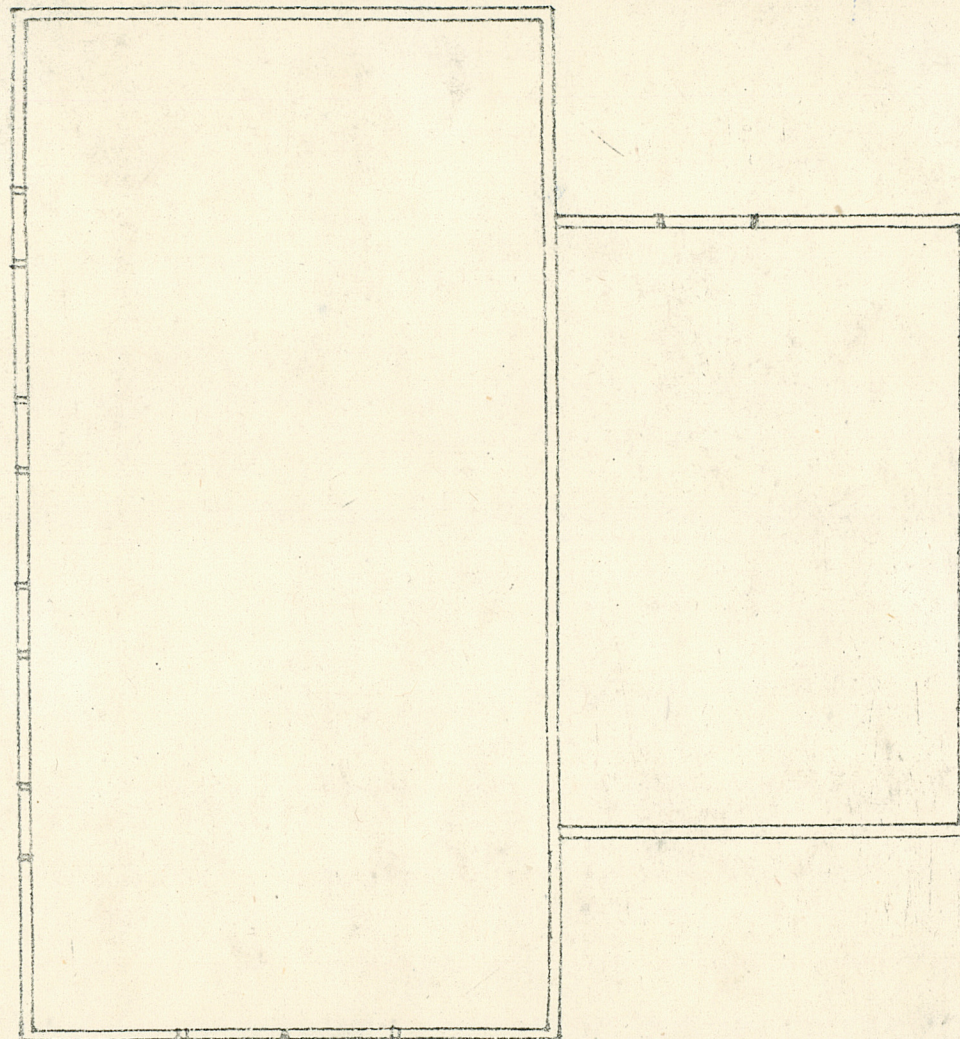
11. Zdjęcia, rzut, przekrój, sytuacja, orientac

Położona na terenie cmentarza przy ul. Gałczyńskiego, w jego części pd.-zach., ewangelicko-paugsburskiej, tuż przy ogrodzeniu i bramie wychodzącej na ul. Gałczyńskiego. Położona na terenie płaskim. Nieorientowana. Drewniana, konstrukcji szkieletowej, wypełnionej deskowaniem z listwami. Na niskiej podmurówce ceglanej. Założona na rzucie prostokąta z niższą, prostokątną w rzucie przybudówką

od strony zachodniej. Dach dwuspadowy o małym spadku, podobnie przybudówka.

Kryte papą. Dach zwieńczony w obydwu szczytach krzyżem drewnianym.

Elewacja główna od strony północnej, z drzwiami w formie dwuskrzydłowej; dekorowana profilowaną kratownicą, z ozdobnymi zawiasami kątowymi. Okna prostokątne prosto i stożkowato zamknięte od góry, dwudzielne, pięciopoziomowe.

Elewacje malowane: szkielet brązowy, wypełnienie jasny ugier.

14. Kubatura	15. Powierzchnia użytkowa	16. Przeznaczenie pierwotne	17. Urzycowanie obecne
573 m ³	142 m ²		nieużytkowana użytkowana od 1992r.
18. Prace budowlane i konserwatorskie, ich przebieg i dokumentacja		19. stan zachowania (fundamenty, ściany zewnętrzne, ściany wewnętrzne, sklepienia, stropy konstrukcje dachowe, pokrycie dachu, wyposażenie i instalacje)	
remont na potrzeby Kościoła Polsko-Narodowego w 1992r.		Ściany zewnętrzne i podmurówka stan dobry. Zniszczona i porośnięta mchami papa na dachu. Powybijane częściowo szyby w oknach	
		20. Najpilniejsze postulaty konserwatorskie	
		Naprawa dachu, okien. Udostępnienie.
