1. Obiekt zabytkowy
400/14

2. Miejscowość
gm. **TUBIANKA**

Piszczamcz - Spichiz /nr. 2/

ZAMEK Białogłowy

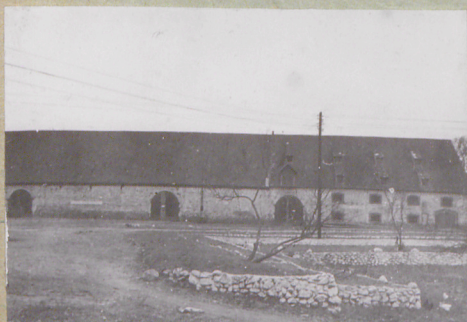
- 1). Kiołek na szczytowej
całkowicie od strony
południowej.
- 2). Południe - zach. Ścian-
na nowa tona.
- 3). Kiołek na szczytowej
Nr. 2 i Nr 1 od strony
południowej.
