OŚRODEK DOKUMENTACJI
ZABYTEKÓW W WARSZAWIE
KARTA EWIDENCYJNA ZABYTEKÓW
ARCHITEKTURY I BUDOWNICTWA

Nr 4504

BRAMA ŚW. DUCHA, OB. BRAMA KLASZTORNA

3. Miejscowość
TORUŃ

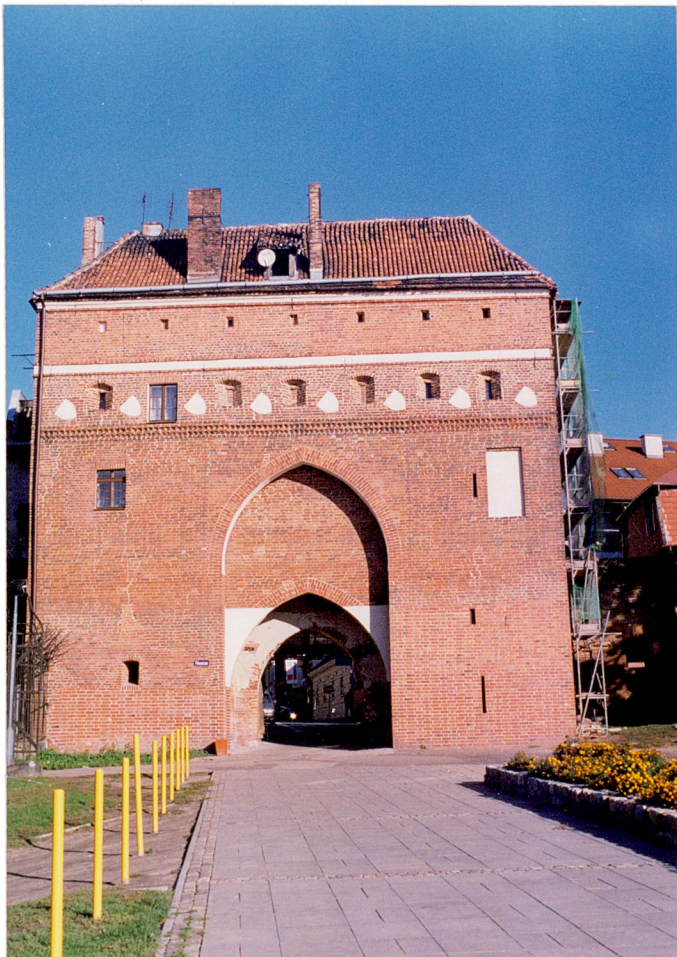
Elewacja południowa – 7-osiova, 4-kondygnacyjna; dolna kondygnacja z ostrołukowym przejazdem (drugi przejazd niższy i węższy opisany przy elewacji północnej), od zewnątrz umieszczony w wysokiej ostrołukowej wnęce (na opuszczanie brony), sięgającej do fryzu ząbkowego. Całą elewację wieńczy gzymś; w połaci dachu, pośrodku, facjatka (po obu jej bokach kominy). Przez całą szerokość elewacji, pod strzelnicami 3 kondygnacji biegnie dwurzędowy fryz ząbkowy a powyżej 3 kondygnacji pas tynkowany. Między fryzem ząbkowym a pasem tynkowanym strzelnice (3 środkowe zamurwane) i jedno okno większe, prostokątne (w 2 osi od zachodu). W tej kondygnacji charakterystyczne tarcze herbowe, obecnie tynkowane na biał (niegdyś z krzyżami). Na poziomie 2 kondygnacji, w części wschodniej (w skrajnej prawej osi) prostokątna, tynkowana wnęka, w części zachodniej, na tym samym poziomie, (w skrajnej lewej osi) prostokątny otwór okienny i widoczne ślady po zamurowaniu prawdopodobnie takiej samej drugiej wnęki. Strzelnice 4 kondygnacji, niewielkie i rozmieszczone analogicznie jak strzelnice 3 kondygnacji (nad nimi). Ponadto wąskie, pojedyncze otwory

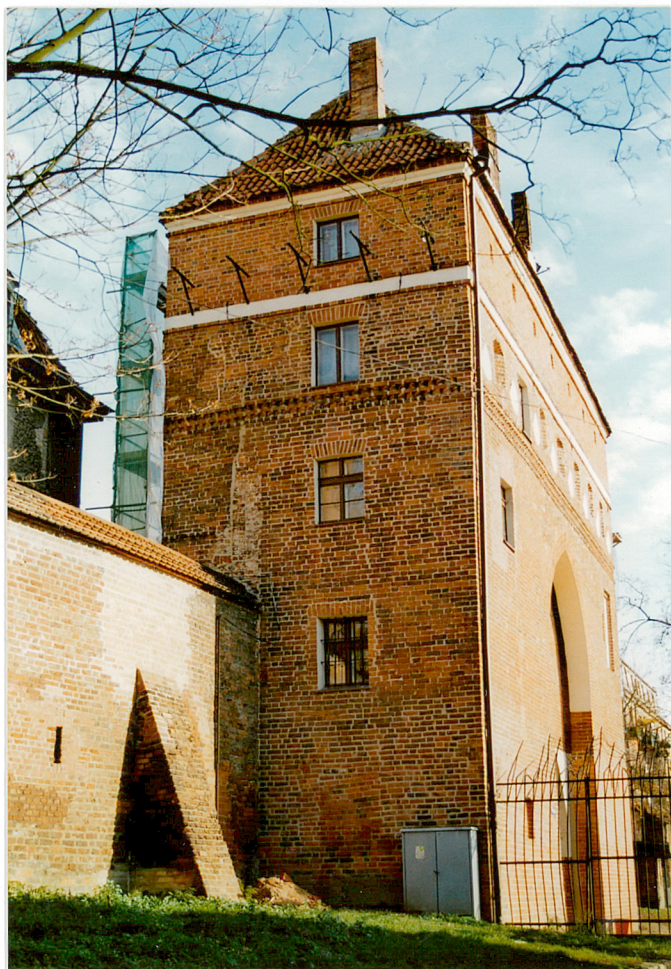
Elewacja zachodnia – 1-osiowa, 4-kondygnacyjna (widoczne okno międzypiętrza oraz 2, 3 i 4 kondygnacji), oś wyznaczona przez otwory okienne, zaczynające się na poziomie międzypiętrza; podziały poziome wyznaczone są przez: fryz ceglany biegnący przez całą szerokość elewacji, pod oknem 3 kondygnacji; powyżej 3 kondygnacji biegnie pas tynkowany (przez całą szerokość elewacji) nad którym znajdują się metalowe konstrukcje gołębników. Ponad murem przylegającym do bramy, do wysokości okna 2 kondygnacji, znajduje się ślad po wyższym murze obronnym. Na elewacji znajdują się również widoczne wstawki nowszych cegieł – w prawym narożniku pod fryzem ceglanym oraz na wysokości ok. 1 m.

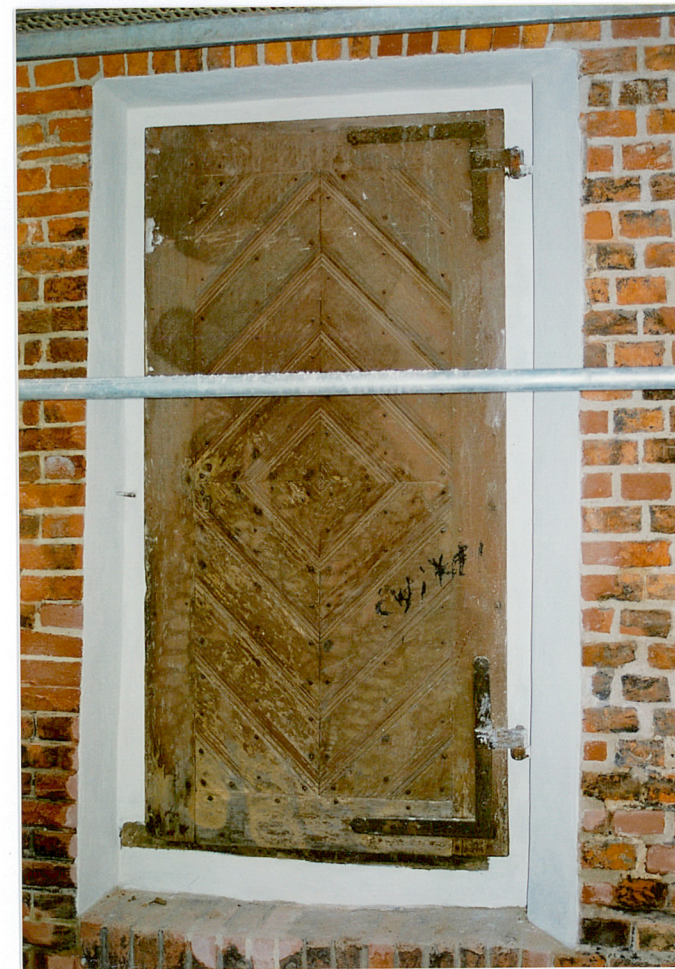
Elewacja północna, drzwi (prawa strona)

Elewacja północna – 4-osiowa, 4-kondygnacyjna, zwieńczona gzymsem. W dolnej kondygnacji ostrołukowy przejazd, umieszczony w wysokiej wnęcie sklepionej półkoliście; przejazd zamknięty dwuskrzydłowymi wrotami. Wejścia w osiach zewnętrznych, nad wejściami prostokątne okienka zabezpieczone kratami. Pomiędzy oknami 3 piętra widoczne ślady zamurowanych dwóch otworów przesklepionych odcinkowo. Parter od wyższych kondygnacji oddzielają dwa gzymsy (każdy ułożony z jednej warstwy cegieł), gzyms biegnący wyżej, przerwany przez otwory okienne. Powyżej 3 kondygnacji, przez całą szerokość elewacji biegnie pas tynkowany. W połaci dachu, pośrodku facjatka.

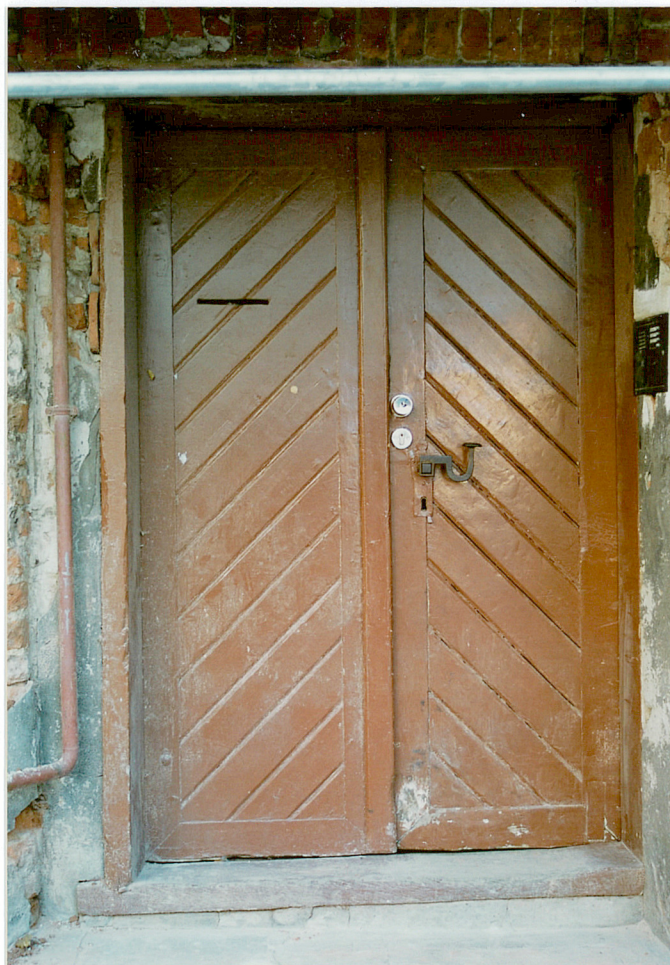
Drzwi zewnętrzne, główne

Stolarka drzwiowa – drzwi zewnętrzne główne, deskowo – listwowe, opieranie: deskami, dwuskrzydłowe, zawiasy kątowe i jeden zawias pasowy, zamek wierzchni (skrzynkowy); drzwi zewnętrzne (elewacja wschodnia) deskowo – listwowe, zawiasy pasowe, zamek wierzchni (skrzynkowy), od zewnątrz obite blachą; drzwi zewnętrzne (elewacja północna, część wschodnia) deskowo-listwowe, opieranie: deskami, jednoskrzydłowe, zamek wierzchni (skrzynkowy). Wrota drewniane, dwuskrzydłowe z furtką, konstrukcji deskowo-listwowej, opieranie: kratownicami, zawiasy pasowe.

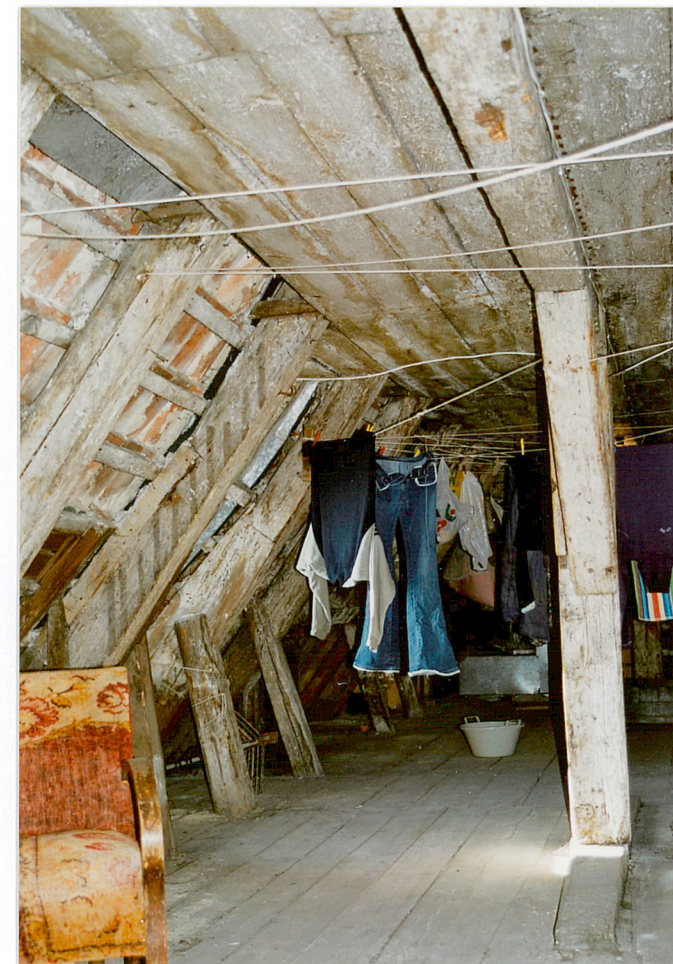
Poddasze, więźba dachowa

Wieżba dachowa – krokwiowo – jętkowa, storczykowa; zredukowana poprzecznie (trzy wiązary pełne).

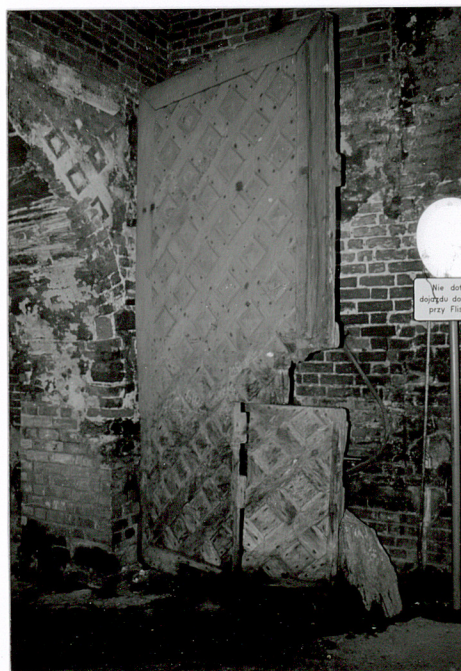
Elewacja północna, drewniane wrota

Brama Klasztorna swoją nazwę zawdzięcza kościołowi i klasztorowi benedyktynek pod wezwaniem Św. Ducha znajdującemu się poza murami miejskimi, nad Wisłą. Zwana była wcześniej brama Św. Ducha. Żelazne haki znajdujące się po stronie zachodniej i wschodniej stanowią pozostałość po pruskich gołębnikach wojskowych. Masywne wrota pochodzą z lat dwudziestych XIX w.

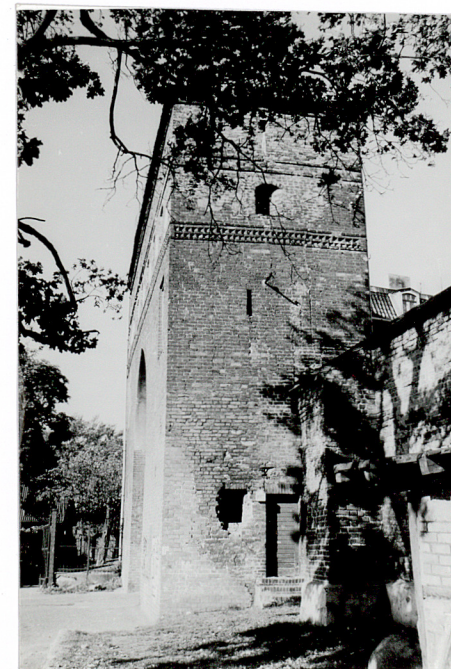
Elewacja wschodnia – 2-osiowa na poziomie parteru, powyżej 1-osiowa, zwieńczona gzymsem. Wejście w prawej osi, z lewej strony wejścia niewielki prostokątny otwór okienny. Podziały poziome wyznaczone przez fryz ceglany, biegnący przez całą szerokość elewacji, poniżej otworu okiennego 3 kondygnacji. Powyżej okna pas tynkowany na całej szerokości elewacji, nad którym znajdują się metalowe konstrukcje gołębników. Ponad murem przylegającym do bramy, do wysokości otworu szczelinowego 2 kondygnacji znajduje się ślad po wyższym murze obronnym.

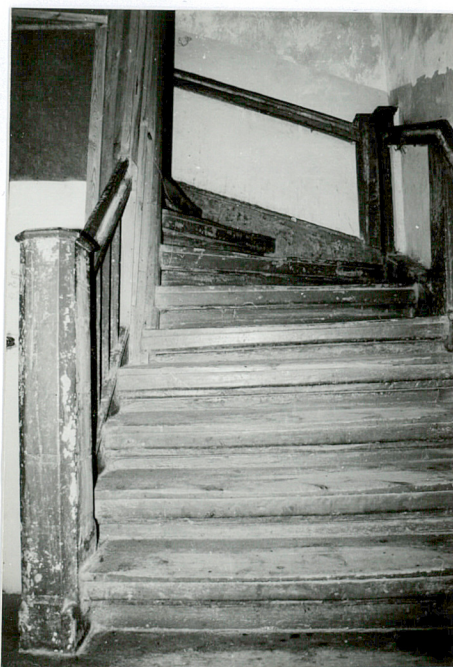
Klatka schodowa, przyziemie

Schody – k. schodowa - drewniane, kręcone (z poziomu parteru na 2 kondygnację) z rdzeniem, balustrada szczeblinowa, pionowa, poręcze drewniane; półkręcone (z 2 kondygnacji na 3 kondygnację); jednobiegowe, łamane, z zakrętem górnym (z 3 kondygnacji na 4 kondygnację). Drewniane, jednobiegowe, łamane, z zakrętem dolny; drewniane, jednobiegowe, łamane, z zakrętem górnym - z mieszkania na 2 kondygnacji, schody prowadzą na międzypiętrze (kuchnia) a następnie na 1 kondygnację (pomieszczenie gospodarcze).
