1. Obiekt zabytkowy

Bastya Koci Łeb - ul. Podmurna 74

TORUŃ

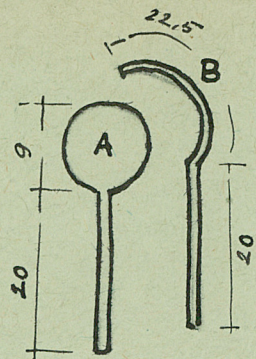
Obiekt usytuowany w p.m. - sch. murówiaku dawne =
go, dziś tylko fragmentarycznie zachowanego ciągu
murów średnio-wsch. Wzniesiony z cegły na murie
kła. Pierwotna substancja zachowana tylko do
wysokości 1. p., do miejsca gdzie przebiega
dotychczasowy dachówka. W murze tej
części widoczne są ślady wąskich otwo-
rów strzelniczych. Część wyższa, nad-
budowana z użyciem form neogotyckich. Obiekt stanowi
dawne, wydolne umocnienie, przystosowane do użycia broni
palnej. Obok bastionu zachował się fragment muru, stanowią-
cego oddzielenie od fosy między muru przyległego do obiektu

A - BASTION KŁCI KŁEB
B - MUR ZEWNĘTRZNY
C - MUR FOSY
