1. Obiekt 584/2  
ZESPÓŁ FORTYFIKACJI BASTIONU I - „MENNICZEGO”

2. Czas powstania  
1629-1631;  
1656; po 1818

3. Miejscowość  
T O R U Ń

1. Miejscowość	2. Obiekt (nazwa jak w karcie)	3. Zawartość wkładki (nazwa obiektu lub materiału uzupełniającego)
T O R U Ń	ZESPÓŁ BASTIONU I	c.d. pkt. 12, 13. Spis fotografii

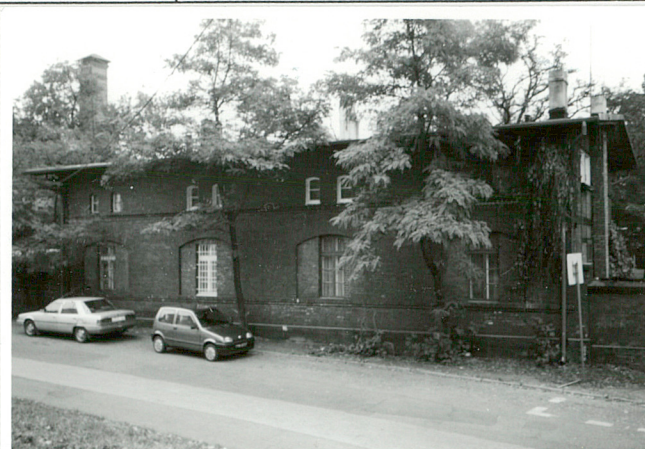
2

1. Magazyn i budynek mieszkalny w zespole składnicy saperskiej
2. Budynek mieszkalny - elewacja płn.- zach.
3. Budynek mieszkalny - elewacja pld.- wsch.
4. Budynek składnicy pontonowej - elewacja frontowa ✓
5. Magazyn - elewacja wschodnia
6. Magazyn - elewacja zachodnia

- północno-zachodnia (od ul. Wola Zamkowa) - w całości murowana z cegły, spoinowana, z widoczną strefą cokołową, czteroosiowa, osie zaznaczone szerokimi wnękami przekrytymi odcinkowo, w których znajdują się węższe okna przekryte również odcinkowo. Ponad gzymsem międzykondygnacyjnym na osi tych wnęk okiennych znajdują się zdwojone wąskie okna przekryte łukiem odcinkowym;
- północna i południowa - szkieletowa, dwuosiowa, osie wyznaczają umieszczone w obu kondygnacjach pary zdwojonych okien kwadratowych w polach konstrukcji szachulcowej;

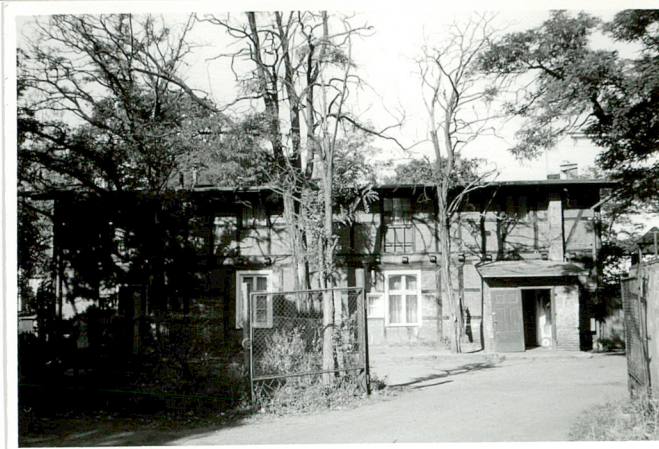
3

- południowo-wschodnia - szachulcowa, czteroosiowa, z wejściem głównym przez murowany przedsionek z prostokątnymi drzwiami i prostokątnym oknem powyżej w skrajnej części północnej; w osiach środkowych w I kondygnacji okna prostokątne, powyżej zbliżone do kwadratowych; w skrajnej osi południowej w I kondygnacji drzwi prostokątne, w II kondygnacji okno zbliżone do kwadratu. Rodzaj gzymsu międzykondygnacyjnego tworzą wysunięte przed lico profilowane końcówki belek stropowych.

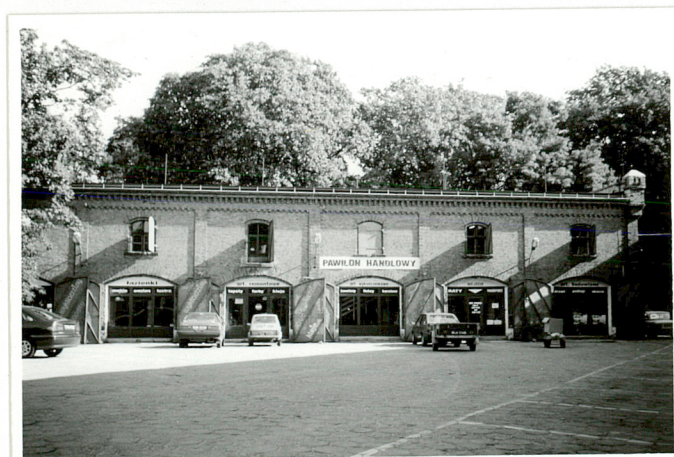
4

- magazyn wozów pontonowych ze stacją gołębi (nr 7) – murowany z cegły, trójkondygnacyjny, na planie wydłużonego prostokąta, przykryty płaskim dachem dwuspadowym, z otworami okiennymi i drzwiowymi przekrytymi łukiem odcinkowym (w I kondygnacji otwory bramne), z dekoracyjnym detalem w postaci gzymsów i lizen;
- magazyn pontonów (nr 6) – murowany z cegły, dwukondygnacyjny, na planie prostokąta, przykryty płaskim dachem dwuspadowym, z otworami okiennymi i drzwiowymi przekrytymi łukiem odcinkowym (w I kondygnacji otwory bramne z oryginalnymi stalowymi wrotami), z detalem architektonicznym w postaci gzymsów i lizen;
- budynek mieszkalny (nr 2) (patrz wkładka);
- magazyn (nr 4) (patrz wkładka).

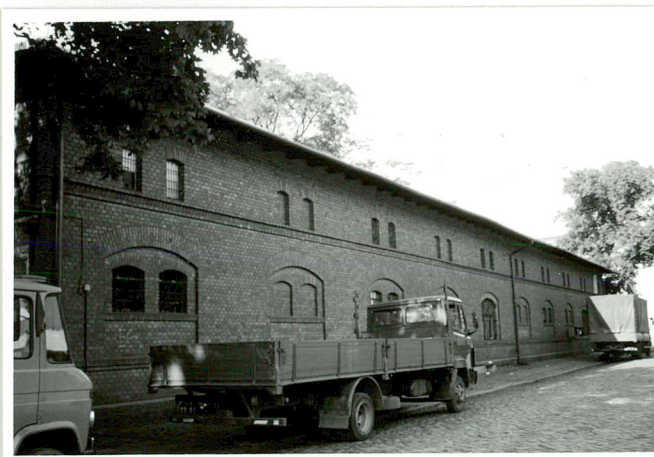
5

- wschodnia - z widoczną strefą cokołową, dziesięcioosiowa, osie zaznaczone szerokimi wnękami przekrytymi odcinkowo, w których od. płn. znajdują się dwa szerokie okna trójdzielne, dalej zaś bądź zdwojone okna przekryte odcinkowo, bądź analogiczne wnęki. Ponad gzymsem międzykondygnacyjnym wąskie okna przekryte łukiem odcinkowym;

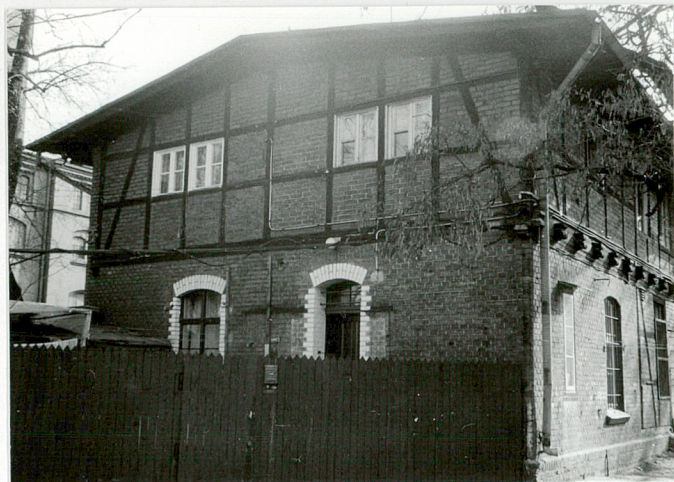
7

7. Magazyn - elewacja północna
8. Magazyn - elewacja południowa
9. Magazyn - el. wsch., okna w części północnej
10. Magazyn - el. wsch., okno w części południowej

- północna - dwuosiowa, w osi wschodniej znajdują się: okno przekryte odcinkowo, a nad nim w II kondygnacji zdwojone okna kwadratowe w polu konstrukcji szachulcowej, w osi zachodniej drzwi przekryte łukiem odcinkowym, a nad nimi analogiczne jak w osi wschodniej okna. Wyraźnie widoczna różnica materiału
- I kondygnacja murowana z cegły, II szachulcowa;
- zachodnia - brak jest tu wyraźnej osiowości, otwory okienne i drzwiowe, o różnych wykrojach i wielkościach usytuowane są nieregularnie. Elementem wyróżniającym się z całości jest murowana część północna I kondygnacji;
- południowa - szachulcowa, z drzwiami i oknem we wschodniej części I kondygnacji oraz zdwojonym oknem w zachodniej i drzwiami magazynowymi we wschodniej części II kondygnacji;

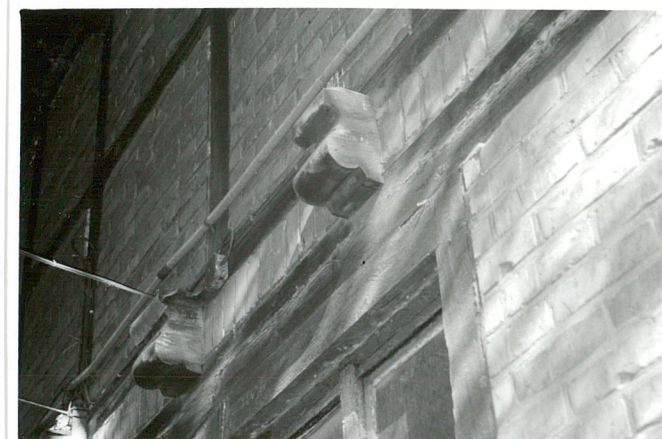
12

11. Magazyn - el. zach., okno w części południowej
12. Magazyn - el. zach., profilowane końcówki belek stropowych
13. Magazyn - el. zach., profilowane końcówki krokwi

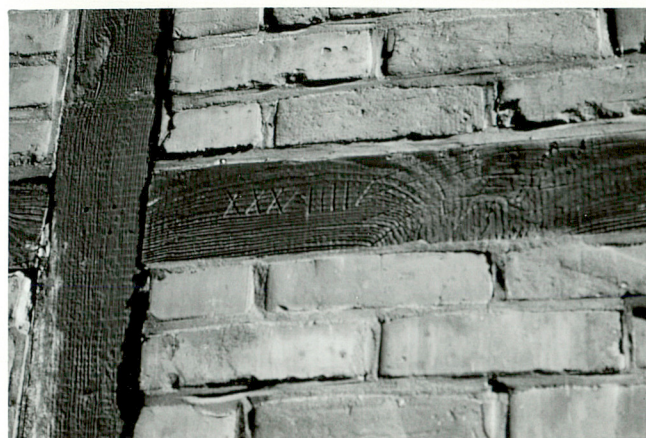
14

14. Magazyn - el. zach., znaki montażowe konstrukcji szachulcowej
15. Magazyn - wnętrze, wrota elewacji zachodniej
16. Magazyn - wnętrze, okna I kondygnacji

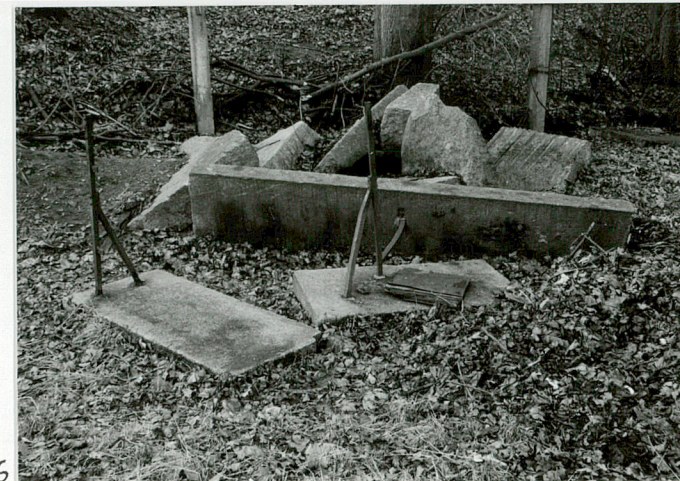
25

24. Widok ogólny majdanu Bastionu I
25. Prochownia podręczna i schron na wale
26. Fragmenty zniszczonych kamiennych gzymsów wieńczących prochowni i schronu
