Nr
4513

1. Obiekt 58413
BASTION I - „MENNICZY”

3. Miejscowość
T O R U Ń

1. Miejscowość	2. Obiekt (nazwa jak w karcie)	3. Zawartość wkładki (nazwa obiektu lub materiału uzupełniającego)
T O R U Ń	BASTION I - MENNICZY	PROCHOWNIA WOJENNA NR I, spis fot., rzut, fotografie

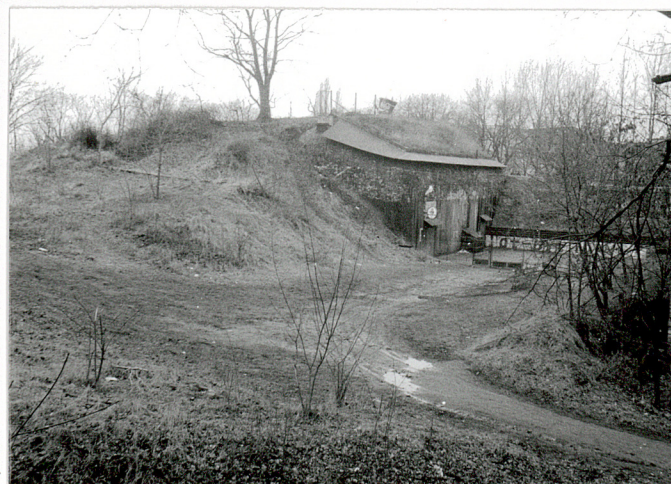
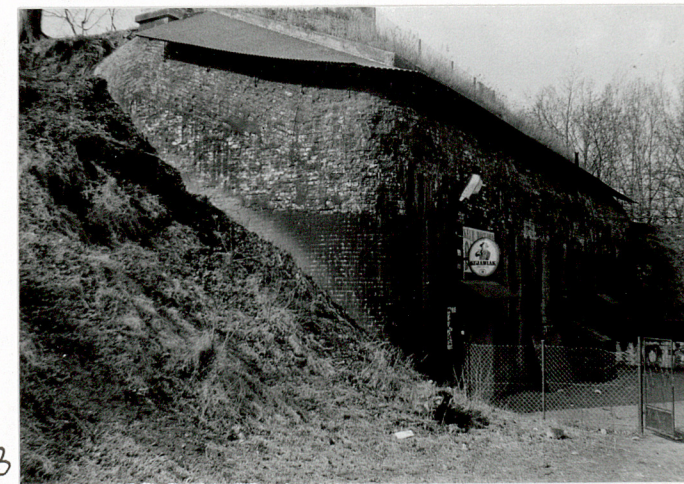
1. Prochownia Wojenna nr I - widok ogólny od ul. Wola Zamkowa (płn.). Widoczna szyja wejściowa, nasyp i odsłonięte partie płyty detonacyjnej.
2. Prochownia Wojenna nr I - widok ogólny z majdanu Bastionu I (płd.-wsch.). Widoczna odsłonięta spod nasypu wsch. ściana prochowni.

3. Prochownia Wojenna nr I - odsłonięta spod nasypu wsch. ściana prochowni. Widoczna faktura muru i wtórne zadaszanie.
4. Prochownia Wojenna nr I - wsch. ściana prochowni. Widoczne wycieki wody opadowej i faktura muru.

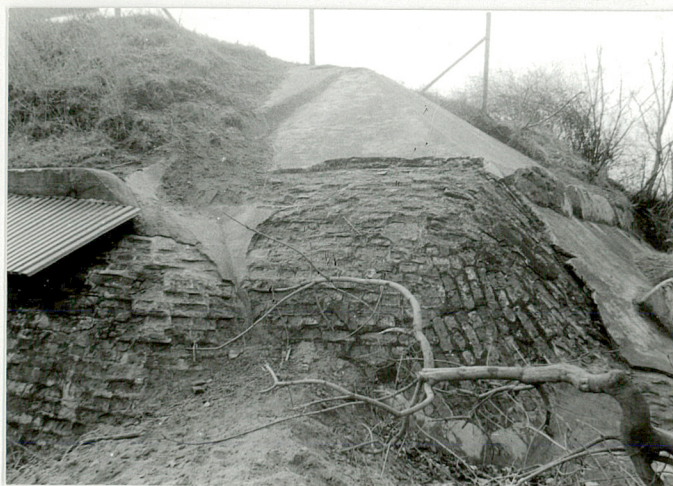
5

5. Prochownia Wojenna nr I - fragment odsłoniętego spod nasypu przekrycia (płyty detonacyjnej i zwieńczenia ściany zewnętrznej), zniszczenia warstwy wodochronnej na murze ceglanym.

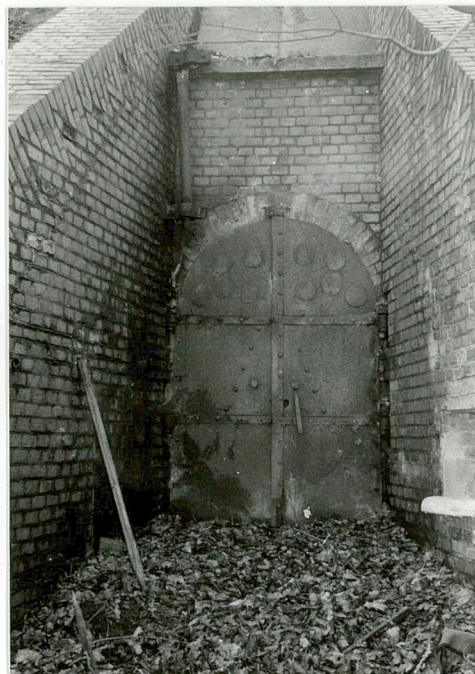
6

6. Prochownia Wojenna nr I - pierwotne drzwi wejściowe i mury oporowe.
7. Prochownia Wojenna nr I, wnętrza - widok z korytarza wejściowego na obwodowy korytarz wentylacyjny, z prawej wejście do przedsionka.

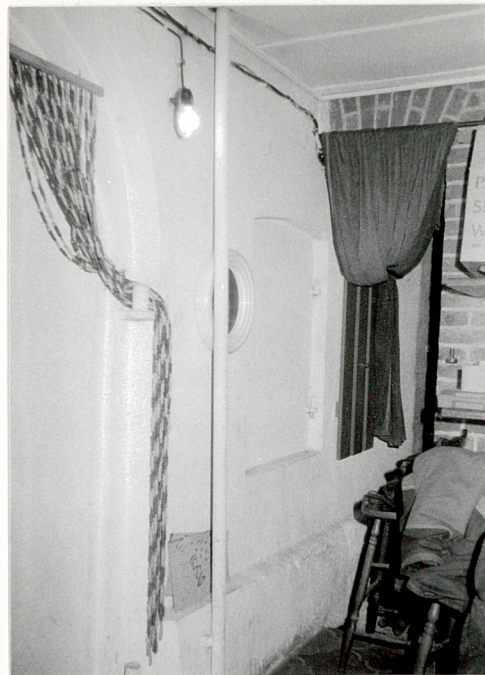
9

9. Prochownia Wojenna nr I, wnętrza - komora prochowni, widok na ścianę czołową.
10. Prochownia Wojenna nr I, wnętrza - komora prochowni, otwór wentylacyjny w ścianie bocznej.

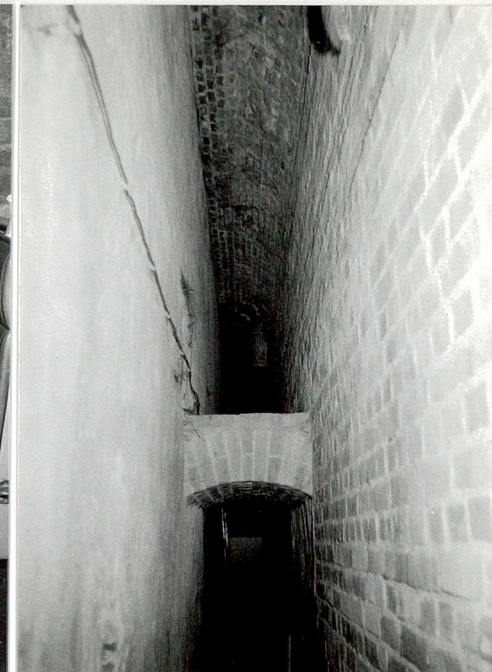
11

11. Prochownia Wojenna nr I, wnętrza - obwodowy korytarz wentylacyjny, odcinek boczny, widoczny łęk rozporowy w miejscu pierwotnej skarpy, pod sklepieniem element mechanicznej instalacji wentylacyjnej.

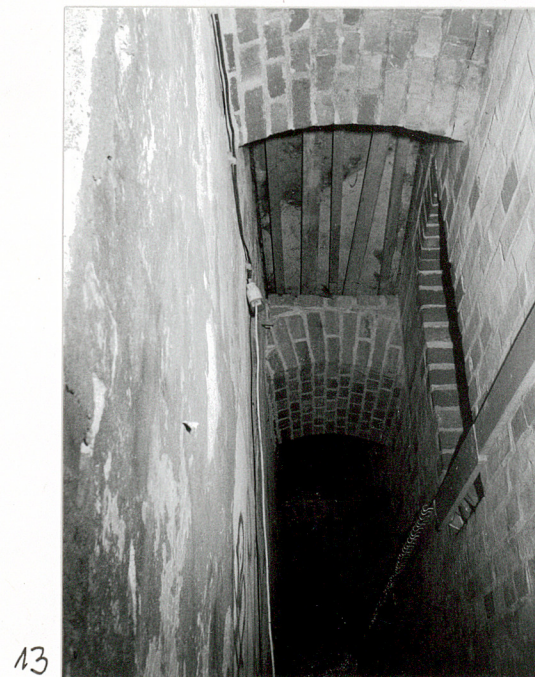
13

13. Prochownia Wojenna nr I, wnętrza - obwodowy korytarz wentylacyjny, odcinek czołowy, widoczne łęki rozporowe i zaślepiiony wlot komina wentylacyjnego.

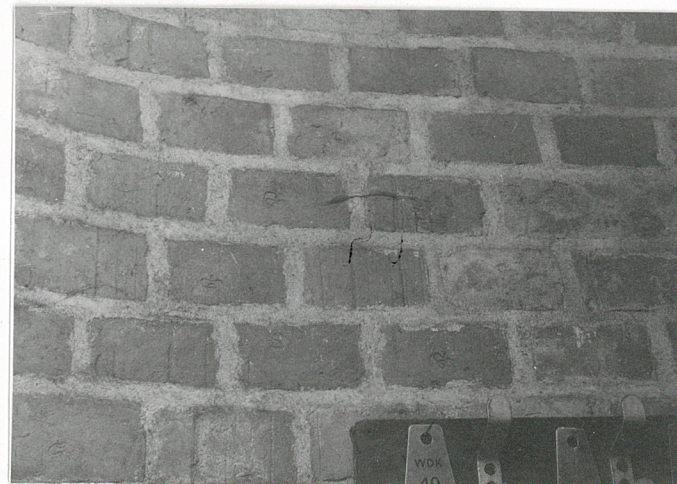
14

14. Prochownia Wojenna nr I, wnętrza - obwodowy korytarz wentylacyjny, fragm. lica muru zewnętrznego z cegły stemplowanej.

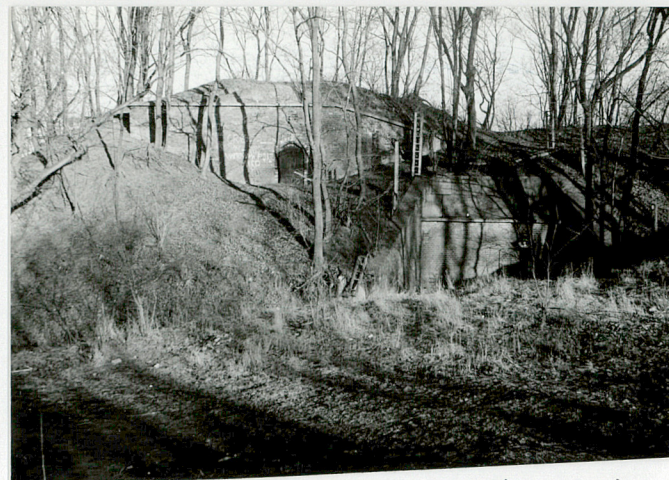
Widok ogólny schronu nad prochow-
nią podziemną

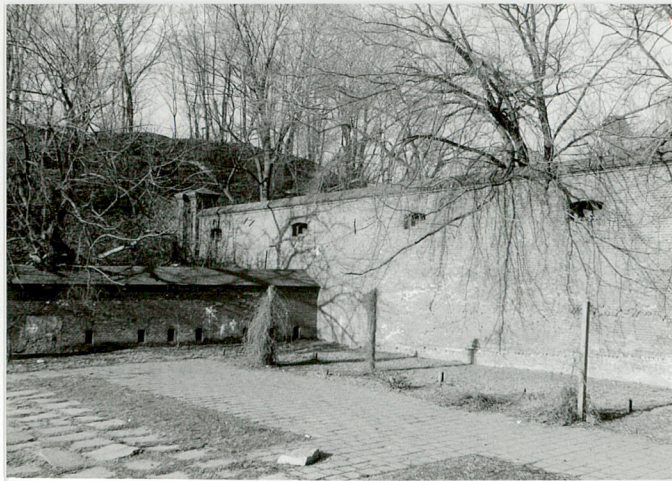
4

3. Mur Carnota, odcinek wschodni - widok od pld. na naroże ze strzelnicą działową.
4. Mur wschodni - widok na styk starego muru Carnota.
5. Mur wschodni - część środkowa w linii starej fosy, widoczna linia odsadzki fundamentu wyznaczająca profil równi ogniowej.

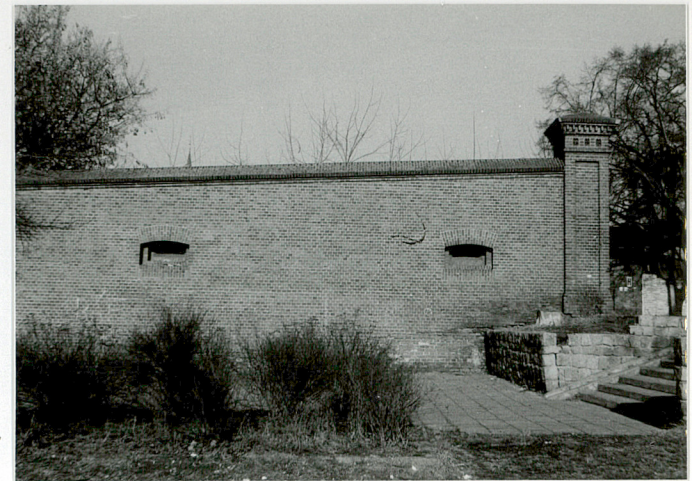
6

6. Mur wschodni - część końcowa, zachowana do słupa d. przejazdu bramnego z ul. Św. Jakuba.
7. Mur Carnota pld. - fragment, furta przy wsch. ścianie szczytowej budynku składnicy pontonowej (ob. AGRA).

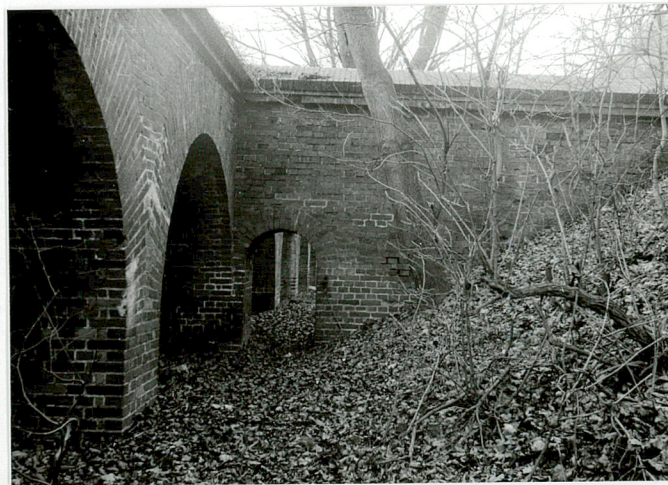
8

8. Mur Carnota pld. - strona wewnętrzna, trawers murowany z furtą drogi straży.
9. Mur Carnota pld. - strona wewnętrzna, widok na drogę straży.
10. Mur Carnota - strona wewnętrzna, strzelnica działowa w narożu.
