MAGAZYN PASZY

W ZESPOLE MAGAZYNÓW URZĘDU PROWANTOWEGO TWIERDZY

2. Czas powstania
ok. 1890 r.

TORUŃ

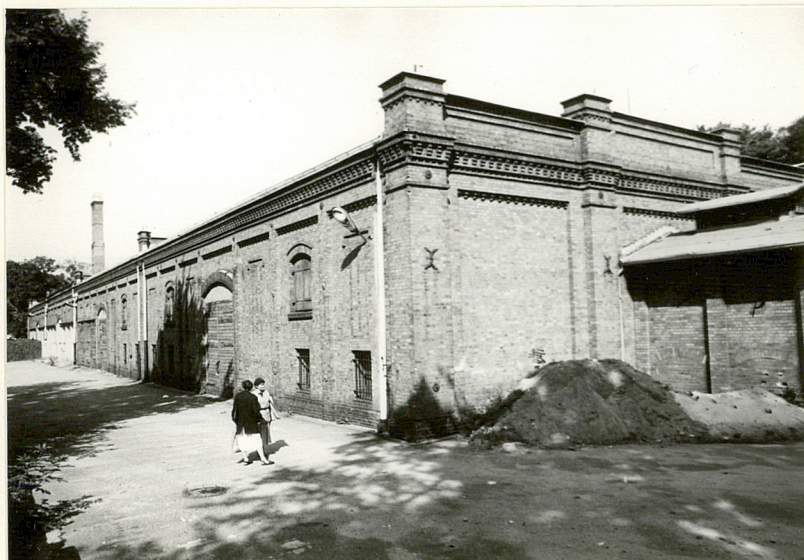
1. Widok ogólny od pñ.-wsch. (z magazynu schronowego)
2. Elewacja pñ. - widok ogólny od wsch.
3. Elewacja pñ. fragment - trzy przęsła sekcji wsch.
4. Szczytowa ściana zach. - widok od pñd.
5. Elewacja pñd. - widok ogólny od wsch.
6. Elewacja pñd. fragment - 1 sekcja od zach. (przebudowana)
7. Elewacja pñd. fragment - 2, 3 i 4 sekcja - widok od zach.
8. Szczytowa ściana wsch. - widok ogólny od pñd.
9. Dobudówka - widok ogólny od pñn.-wsch.
10. Gzyms koronujący fragment - zach. ściana szczytowa
11. Wnętrze - skotwienie więźby ze ścianami
12. Więźba dachowa płatwiowo-kleszczowa - fragment
13. Pokrycie dachu - przegniłe deskowanie
14. Otwory wentylacyjne od wnętrza

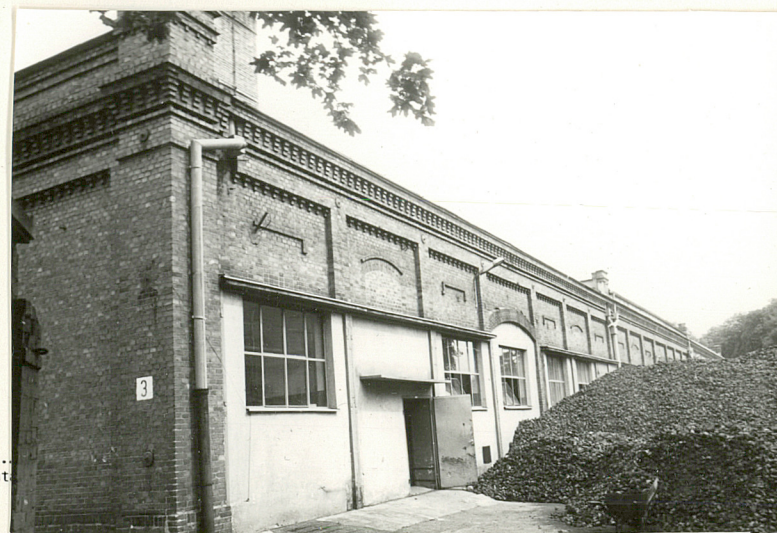
6.

| <p>drobne naprawy bieżące</p> <p>W latach 80-tych zach. połowa przebudowana na kotłownię i pralnię.</p> <p>Przebudowa dokonana systemem gospodarczym przez WAK - udostępniono schematyczną inwentaryzację powykonawczą.</p> | | <p>techniczny - dobry</p> <p>- pokrycie dachu nieszczelne - miejscami przegniłe deski</p> <p>- oba zach. segmenty budynku całkowicie przebudowane wnętrza ze zmianą funkcji.</p> | |

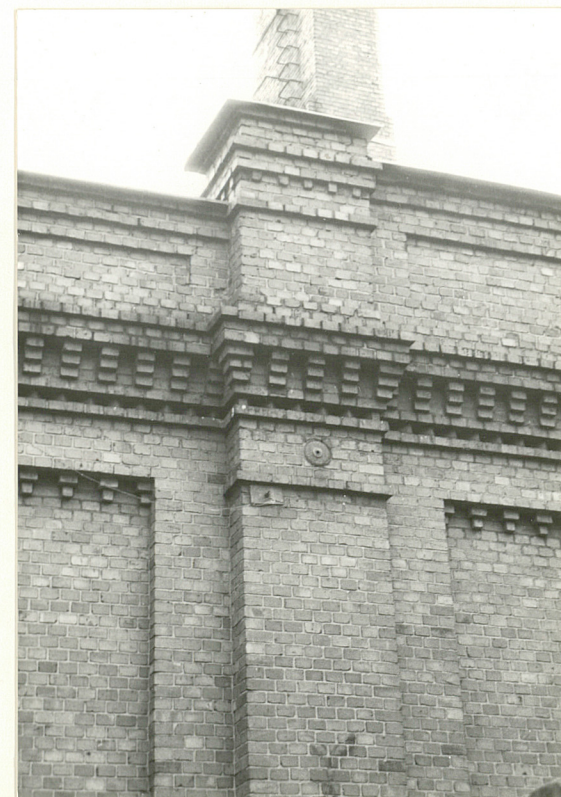
10.

Elewacje: na niskim cokole wydzielonym pasem cegły profilowanej; zwieńczone gzymsem koronującym (pas cegły ułożonej rębem, trójuskokowy fryz schodkowy obustronnie zamknięte zdwojonym pasem nadwieszanej cegły) [fot. 10]; płycinowo cofnięte płaszczyzny ścian zamknięte od góry pasem schodkowo-ząbkowego gzymsu wyznaczają podział osiowy ścian. Elewacje płn. i pld. - analogiczne [fot. 2, 5]; ze słabym podziałem na cztery modularne, siedmioosiowe "sekcje" Oś środkowa jednopoziomowa z wysokim otworem wejściowym zamkniętym dwuskrzydłowymi wrotami (widoczne zamurowania łuku odcinkowego na płaski); pozostałe osie dwukondygnacyjne; na dole prostokątne okna, górne otwory zaakcentowane gzymsem z nadwieszanej cegły w formie łuku płaskiego - szczeliny wentylacyjne (1, 3, 5, 7 oś modułu) i łuku odcinkowego - otwory okienne zamknięte okiennicami (2 i 6 oś modułu) [fot. 3]. Dwie sekcje od zach. z zachowanym podziałem osiowym na elewacji, przebudowane - przebite nowe otwory wejściowe i okienne; ściany częściowo tynkowane [fot. 6, 7]. Elewacje ścian szczytowych - [fot. 4, 8] trzyosiowe, zwieńczone ściankami attykowymi o nieznacznie wyższej osi środkowej podział osiowy zaakcentowany pilastrami; oś środkowa ściany wsch. poprzedzona niższą dobudówką. **Elewacje dobudówki** - [fot. 9] ceglane o analogicznym podziale "płycinowym"; ściana pld. dwuosiowa - przelicowana, z pozostawionymi łękami odcinkowymi (w płaszczyźnie ścian) szerokich otworów w przyziemiu; ściana wsch. szczytowa - jednoosiowa z wąskim, prostokątnym nakrytym łukiem odcinkowym, otworem wejściowym przy płn.-wsch.

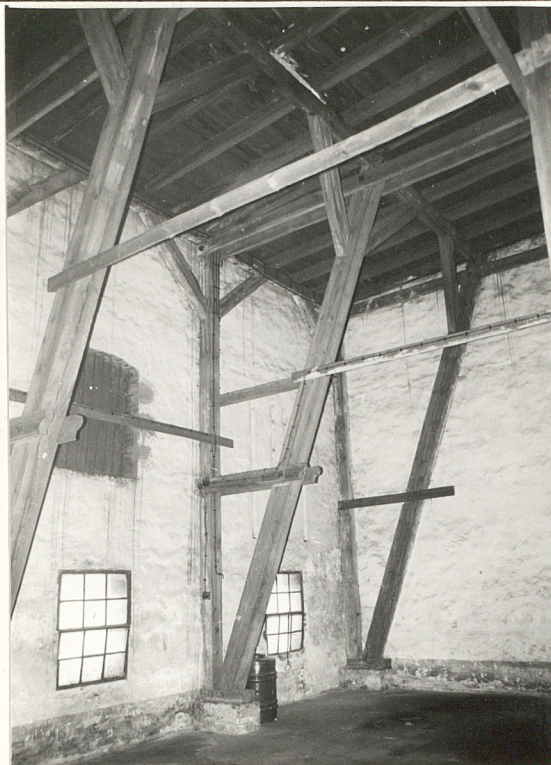
11.

MATERIAŁ, KONSTRUKCJA, TECHNIKA: Ściany - murowane z cegły na wátku główkowym, każde przęsło skotwione ze słupami konstrukcji więźby dachowej [fot. 11]; cokół mur. na wátku krzyżowym; cegła sygnowana "Antoniewo"; gzymsy z cegły profilowanej i docinanej; ściany od wnętrza tynkowane; przybudówka - ściany mur. bez przewiązania z budynkiem głównym. **Więźba dachowa** - płatwiowo-kleszczowa, otwarta skotwiona ze ścianami [fot. 12]; w przybudówce - wie-szarowa; **sklepienie** odcinkowe, ceglane na belkach stalowych (kapa pruska). **Dachy** - dwuspadowe, o małym kącie nachylenia połaci; zamknięte niskimi ściankami attykowymi ścian szczytowych i rozdzielających wewnętrznych ścian ogniowych; dobudówka od wsch. nakryta dachem dwuspadowym, łamanym - uskokowym (z podniesionym świetlikiem). **Pokrycie dachu** - papa na deskowaniu [fot. 13]; **Otwory** - prostokątne, prostokątne przekryte łękiem odcinkowym. **Drzwi** - prostokątne, szerokie, dwuskrzydłowe wrota drewniane, w części przebudowanej (zach.) - nowe. **Okna** - prostokątne, stalowe, dwuskrzydłowe o skrzydłach poziomych z drobnym podziałem szczebliną krzyżową: górna część mocowana na stałe, dolna otwierana uchylnie; otwory okienne zamknięte łękiem odcinkowym: od zewnątrz zamykane stalowymi, dwuskrzydłowymi okiennicami na zawiasach pasowych, od wnętrza zakratowane; w części zach. okna nowe. **Szczeliny wentylacyjne** - pionowe, wąskie (szer. główki cegły), wysokie; trzy wloty zewnętrzne - cztery wloty wewnętrzne (łamany przebieg w grubości muru) [fot. 14]. **Posadzki** - wylewki betonowe. **Schody** - jednobiegowe, strome, wylewka betonowa: w dobudówce; w sekcji z pralnią przebudowanej na dwukondygnacyjną: nowe.
