1. Obiekt

Cukrownia "Żnin" - MAGAZYN TECHNICZNY / SZOPA/ /12/

SZOPA /12/ MAGAZYN TECHNICZNY

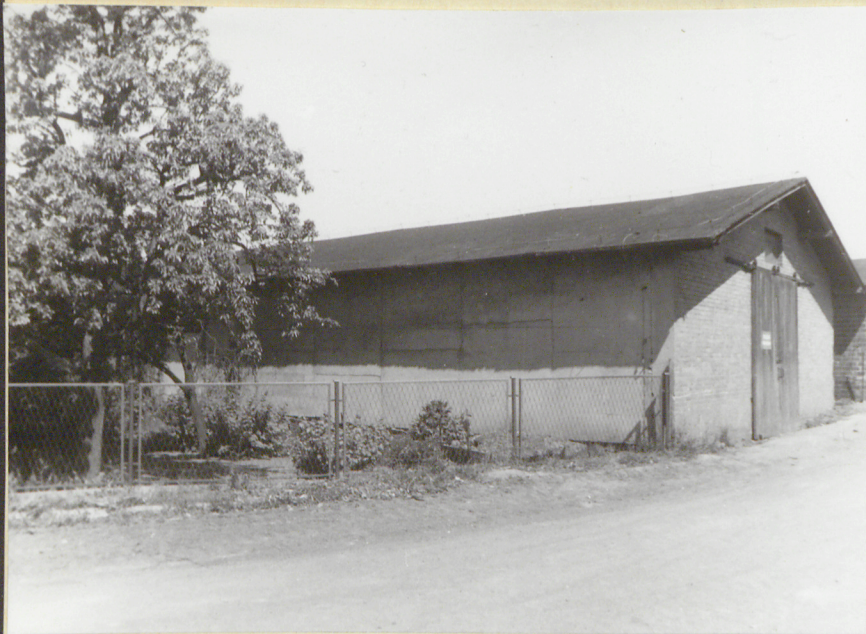
Bryła zwarta typu magazynowego - jednokondygnacyjna, dach dwuspadowy z wysuniętymi okapami.

Stan zachowania ścian osłonowych dobry. nie wykazuje rys ani pęknięć co wskazuje na stabilność fundamentu. Konstrukcja dachowa i pokrycie - stan techniczny dobry. Stan techniczny instalacji odgromowej dobry.

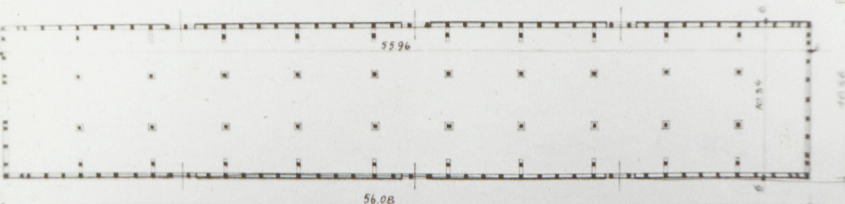
RZUT PRZYZIEMIA 1:200

Obiekt zbudowany jest w rzucie prostokąta w układzie trzynawowym. w którym nawa środkowa jest nawą komunikacyjną, a nawy boczne powierzchniami składowymi magazynu.

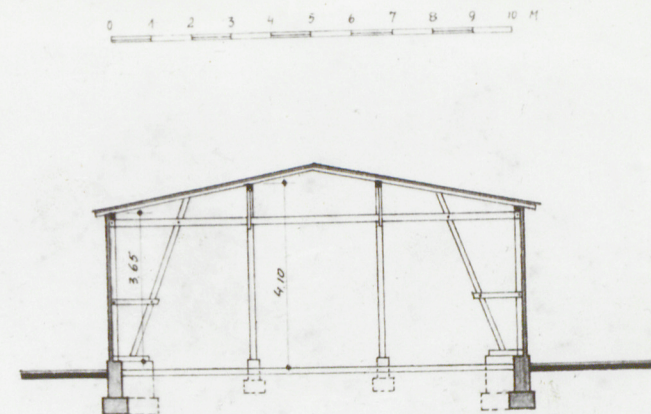
PRZIKRÓJ POPRZECZNY 1:100

| - <u>więźba dachowa</u> | - ramownica trzynawowa z podwójnymi słupami zewnętrznymi - dwuspadowa. Ramownica składa się z 4 słupów/ z których zewnętrzne są podwójne/ - pary kleszczy górnych i dwóch par kleszczy dolnych i 2 par mieczy w płaszczyźnie ramownicy. Odległość poszczególnych ramownic wynosi 5 m. |

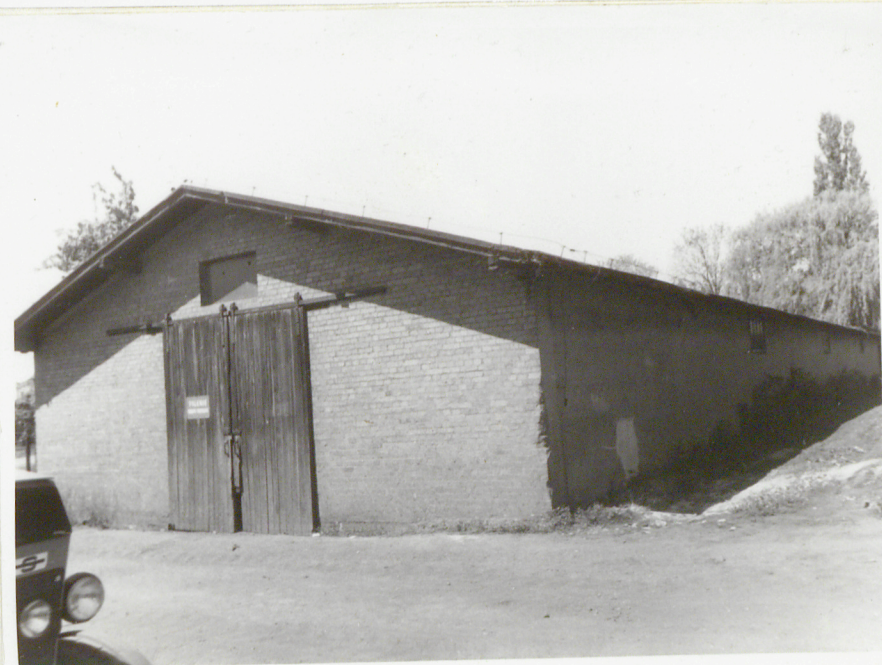
3.

Elewacja frontowa jest elewacją szczytową z bramą wjazdową, usytuowana przy drodze od strony południowo - wschodniej. Elewacja prosta bez elementów dekoracyjnych. Pozostałe elewacje także proste.
