1. Obiekt

BUDYNEK ADMINISTRACYJNY

3. Miejscowość  
WŁOCŁAWEK

ul. Łazienna 6

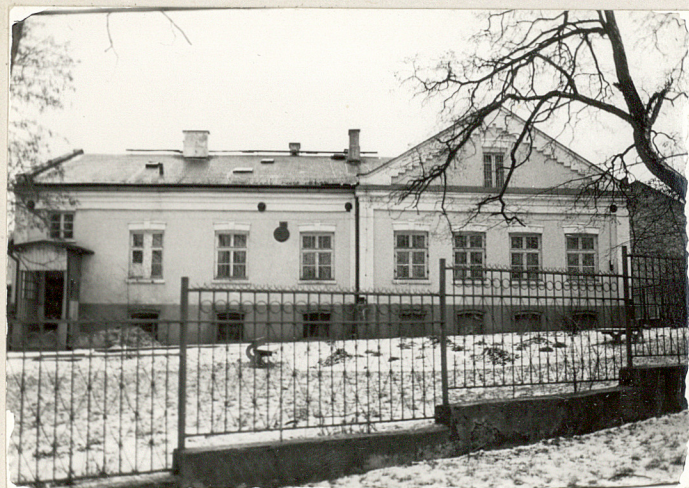
2.elewacja tylna

Elewacja tylna/pn/-ośmioosiowa,jednokondygnacyjowa;w II kondygnacji w poddaszu nad 4-ma osiami I kondygnacji od strony zachodniej,która ujęta dwoma lizenami z uskokowym tynkowanym fryzem;II kondygnacja w formie trójkątnego szczytu,jednoosiowa z tynkowanym uskokowym fryzem;od strony wschodniej na osi skrajnej wejście z drewnianym gankiem,nad którym małe okno i tynkowany fryz;okna elewacji analogiczne do elewacji frontowej;

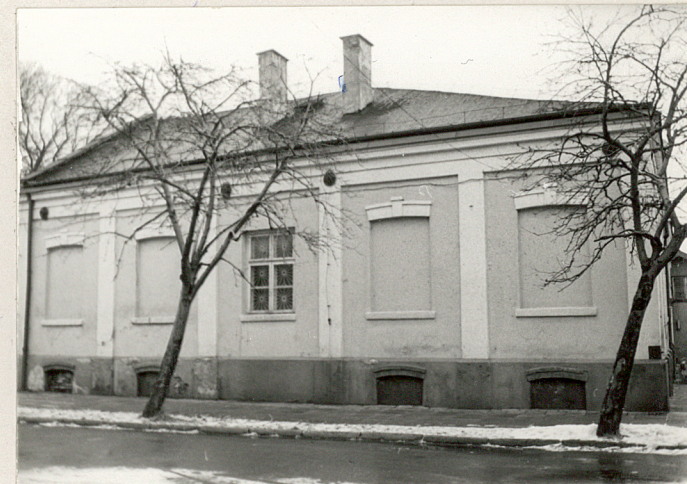
3.elewacja boczna

Elewacja boczna/zachodnia/-pięcioosiowa;podziały wertykalne wyznaczają tynkowane lizeny;okna analogiczne do pozostałych elewacji,cztery skrajne zamurowane ;tynkowany fryz.
