# ANALIZA I OCENA WARTOŚCI ZABYTKOWYCH ZAŁOŻEŃ ZIELENI

# KATALOG PARKÓW WOJEWÓDZTWA BYDGOSKIEGO GMINA KRUSZWICA

KARCZYN

BYDGOSZ 1987

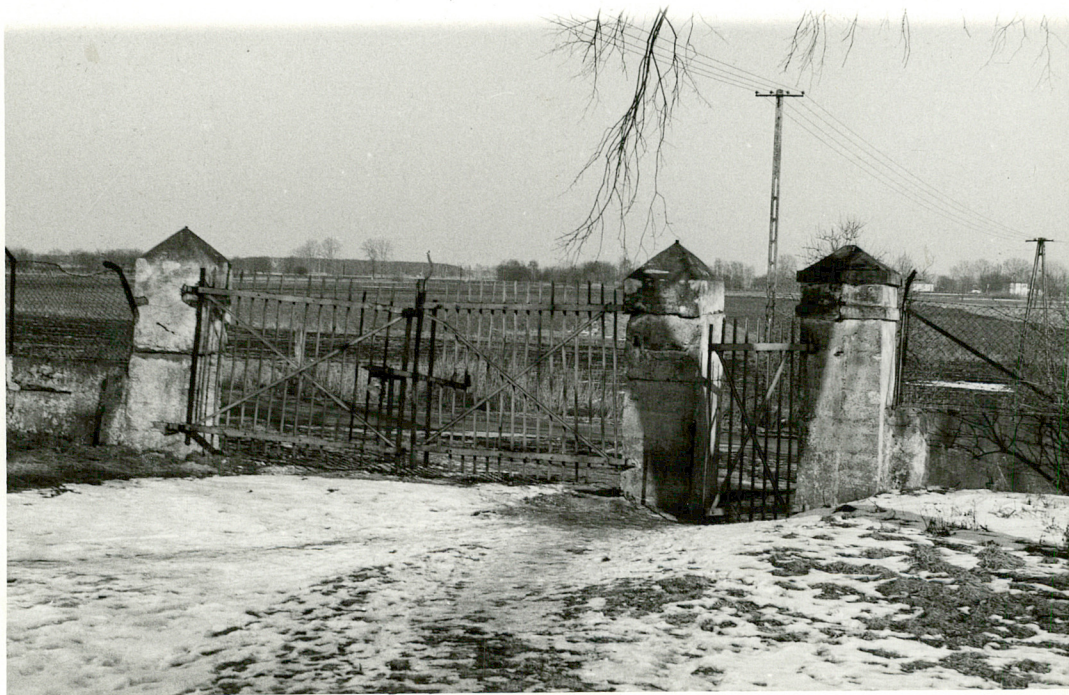
1. Główna brama wjazdowa

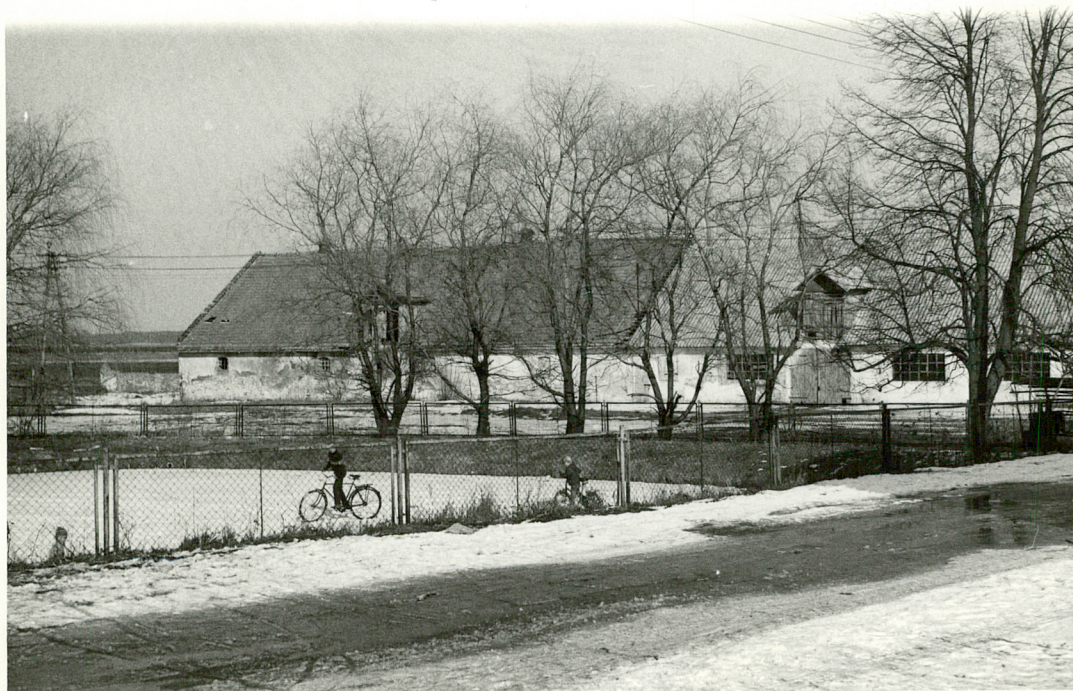
Ze starych budynków folwarcznych w niezmienionym stanie zewnętrznym zachował się chlew i magazyn. Dawna stodoła i kuźnia uległy likwidacji. Brak stodoła wzdłuż północnej granicy założenia spowodował zanik charakterystycznego dla folwarków podwórza otoczonego ze wszystkich stron zabudową. Pozostałe budynki gospodarcze to obiekty powojenne.

3. Widok na staw, dawny chlew i magazyn

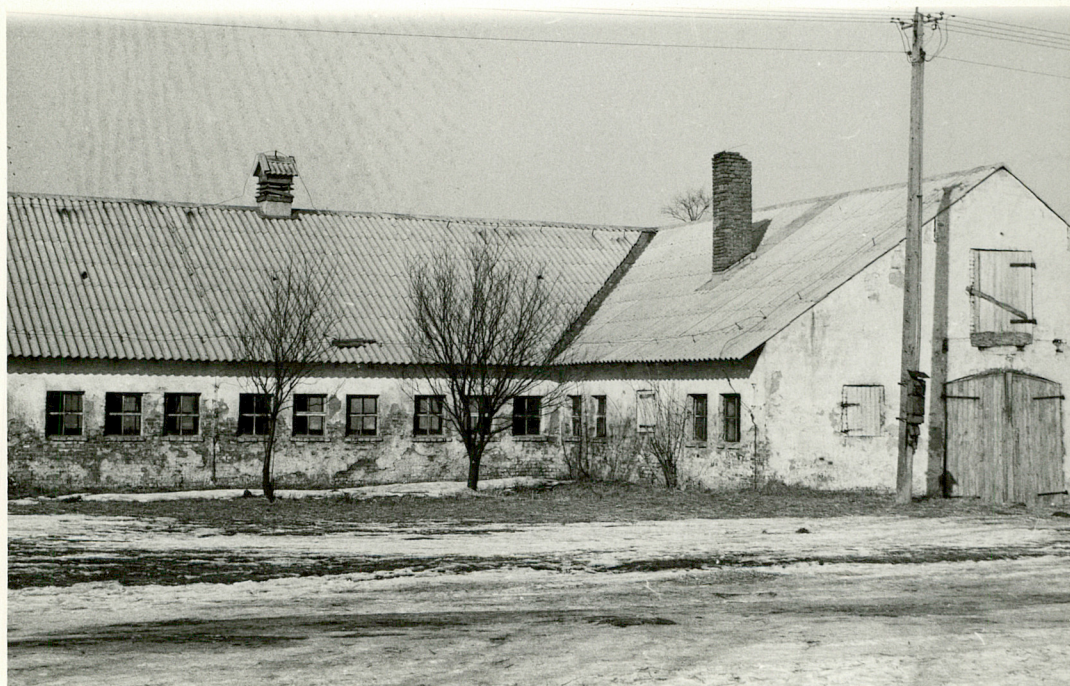
Linia kolejki gospodarczej została zlikwidowana. W 1960 roku wybudowano cieletnik i obory.

4. Obora - na pierwszym planie teren gdzie  
kończyła się kolejka gospodarcza

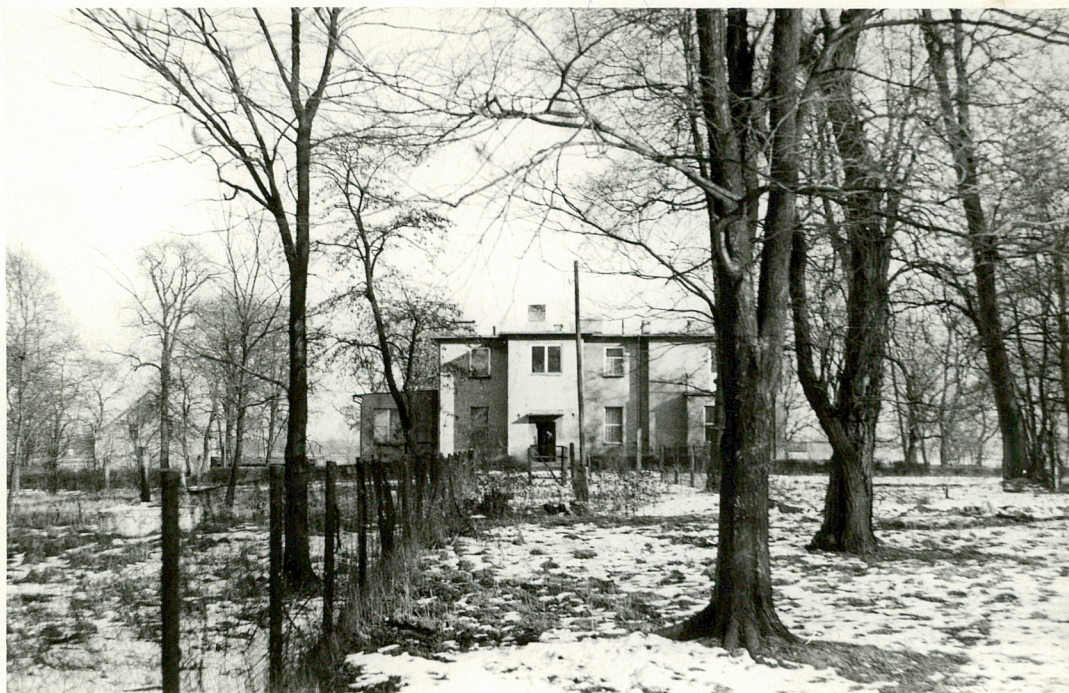
W 1961 roku dwór poddany został kapitalnemu remontowi i adaptowany na mieszkania oraz biuro. Obecnie jego zewnętrzny wygląd mało przypomina stan pierwotny.

Aktualne urządzenie terenu parkowego jest wynikiem przebudowy, która nastąpiła około 1960 roku. W tym czasie dokonany został również kapitalny remont dworu, który został adaptowany na mieszkania i biura. W wyniku tego remontu budynek całkowicie zmienił swój wygląd zewnętrzny i obecnie w niczym nie przypomina dawnego, dziewiętnastowiecznego dworu.

5. Dawny dwór po remoncie kapitalnym adaptowany  
na budynek mieszkalny i biuro

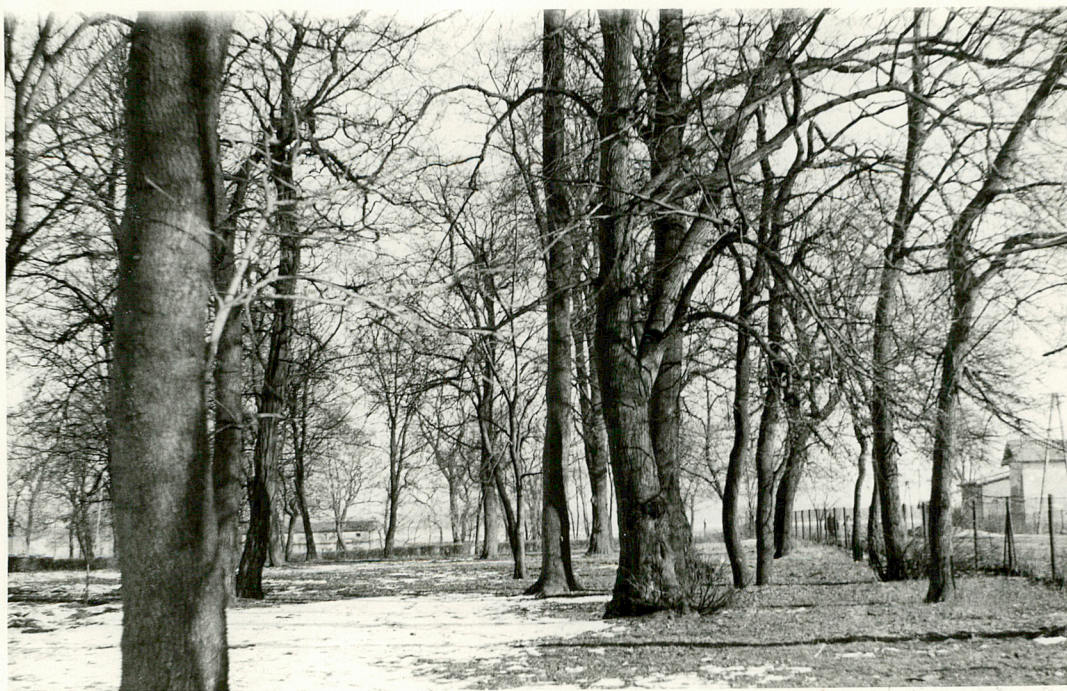
6. Południowa część parku

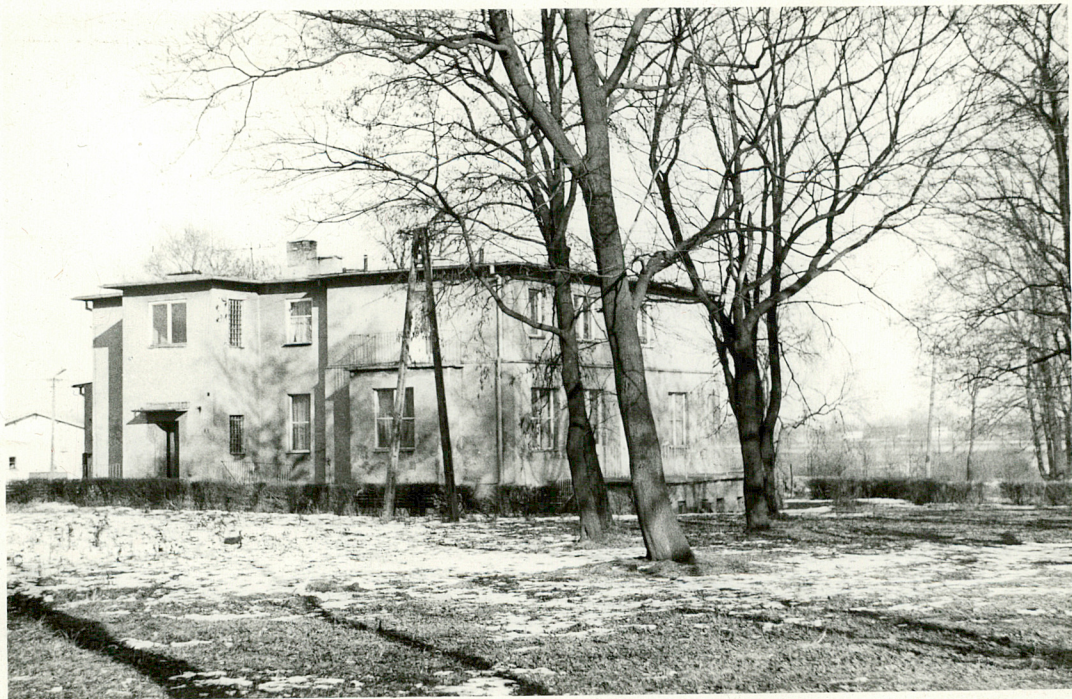
Parter kwiatowy istniejący niegdyś po zachodniej stronie budynku uległ całkowitemu zniszczeniu. Wnętrze parkowe wypełnił ogrodzony teren z hydrofornią i studnią. Starodrzew na całym terenie jest silnie przetrzebiony.

7. Miejsce dawnego parteru kwiatowego zastąpił trawnik

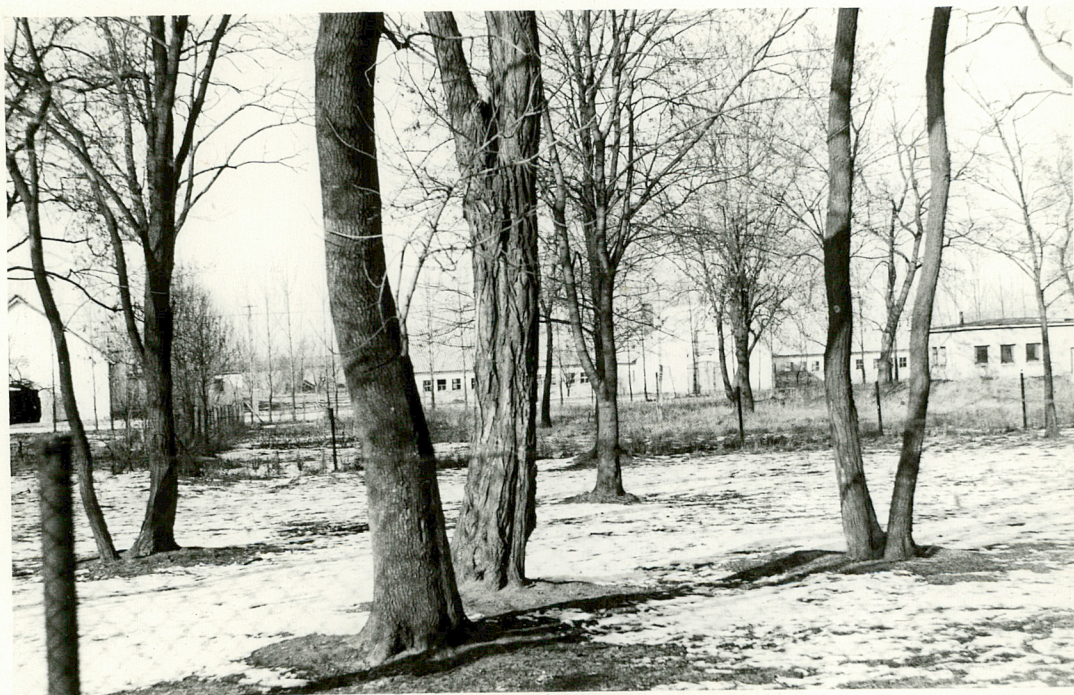
8. Zachodnia część parku - w głębi zabudowania gospodarcze

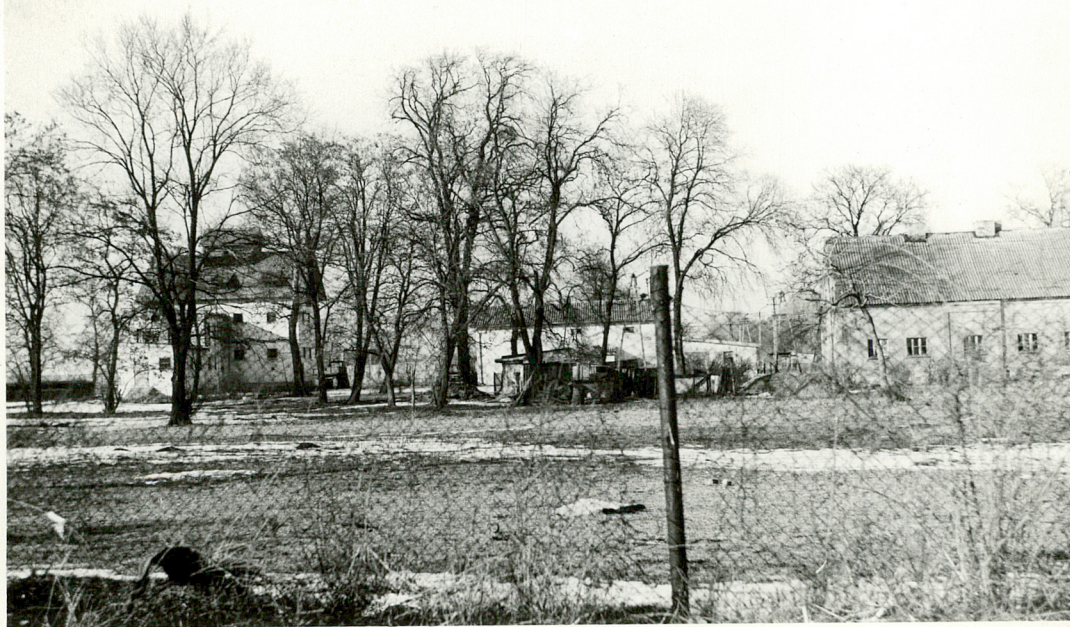
Południowo - wschodni narożnik parku pozbawiony jest całkowicie drzewostanu i pełni obecnie funkcję boiska sportowego. Zmiana użytkowania terenu nastąpiła również w sąsiedztwie dawnej rządcówki. Znajdują się tu szopki gospodarcze, kurnik i wyгородzony ogródek.

9. Ogołocoany ze starodrzewu teren spełnia rolę  
boiska sportowego

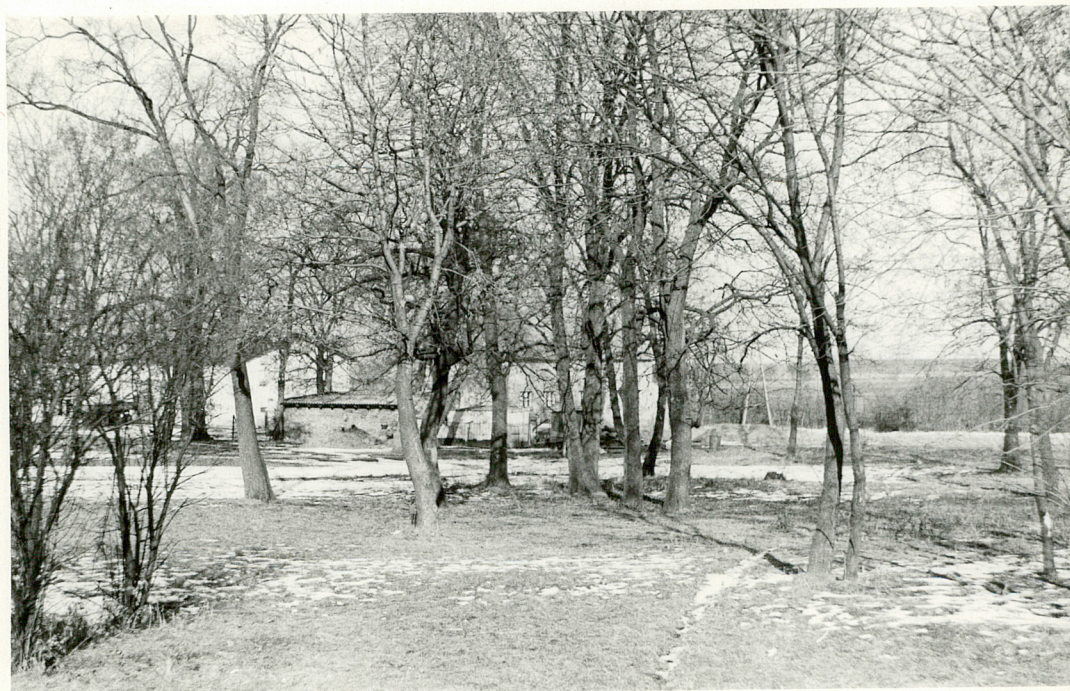
10. Widok na park z miejsca nieistniejącej obecnie  
bramy wjazdowej
