KATALOG PARKÓW WOJ.BYDGOSKIEGO

L A C K O

woj.bydgoskie
gm.Pakość

Toruń 1977

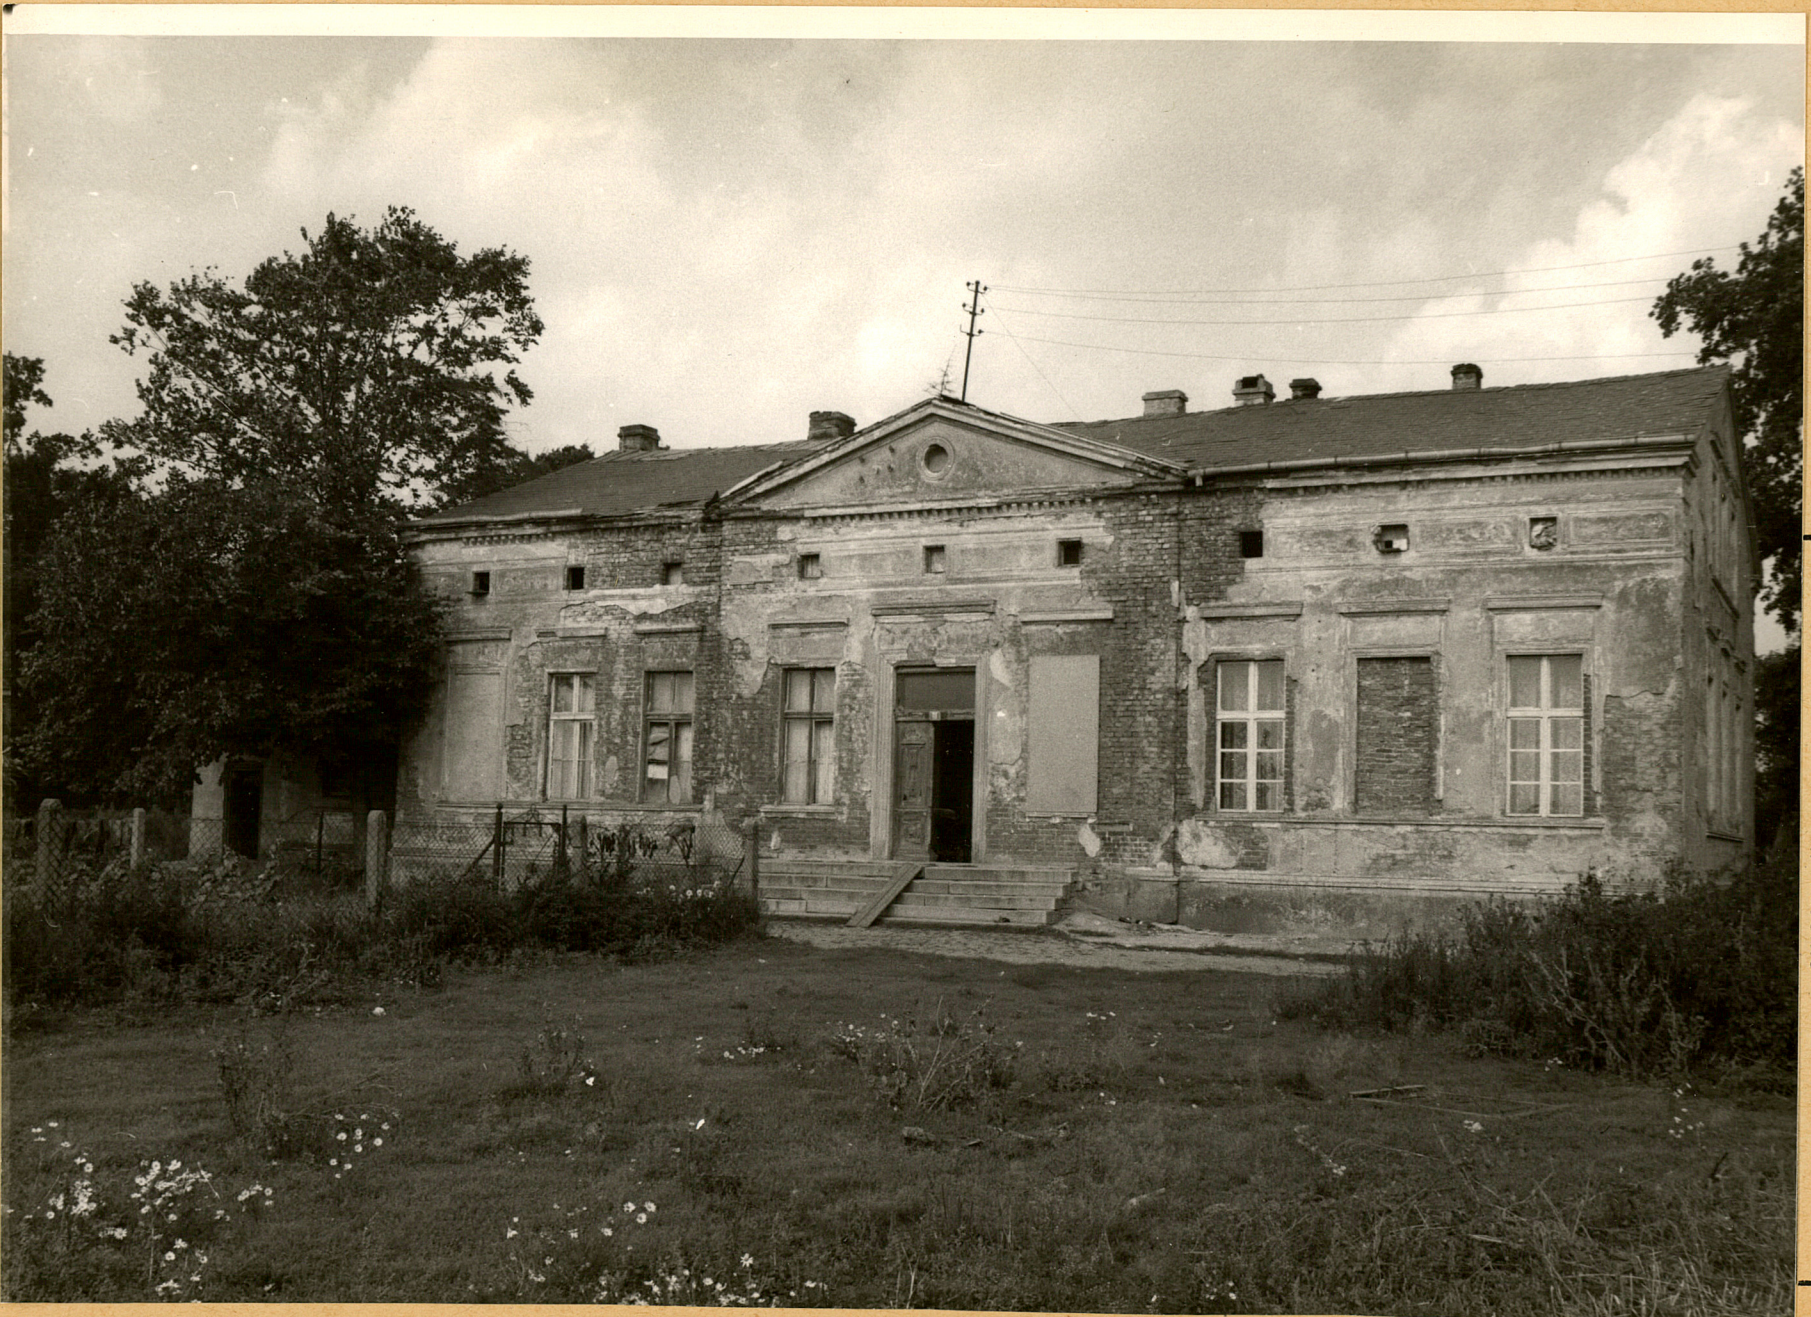
Stan techniczny dworu jest bardzo zły.

Fot. I. ŁACKO, gm. Pakość, woj. bydgoski
Elewacja frontowa dworu.
Fot. M. Sowińska, 1977. Nr neg. PKZ-Toruń 6927/1

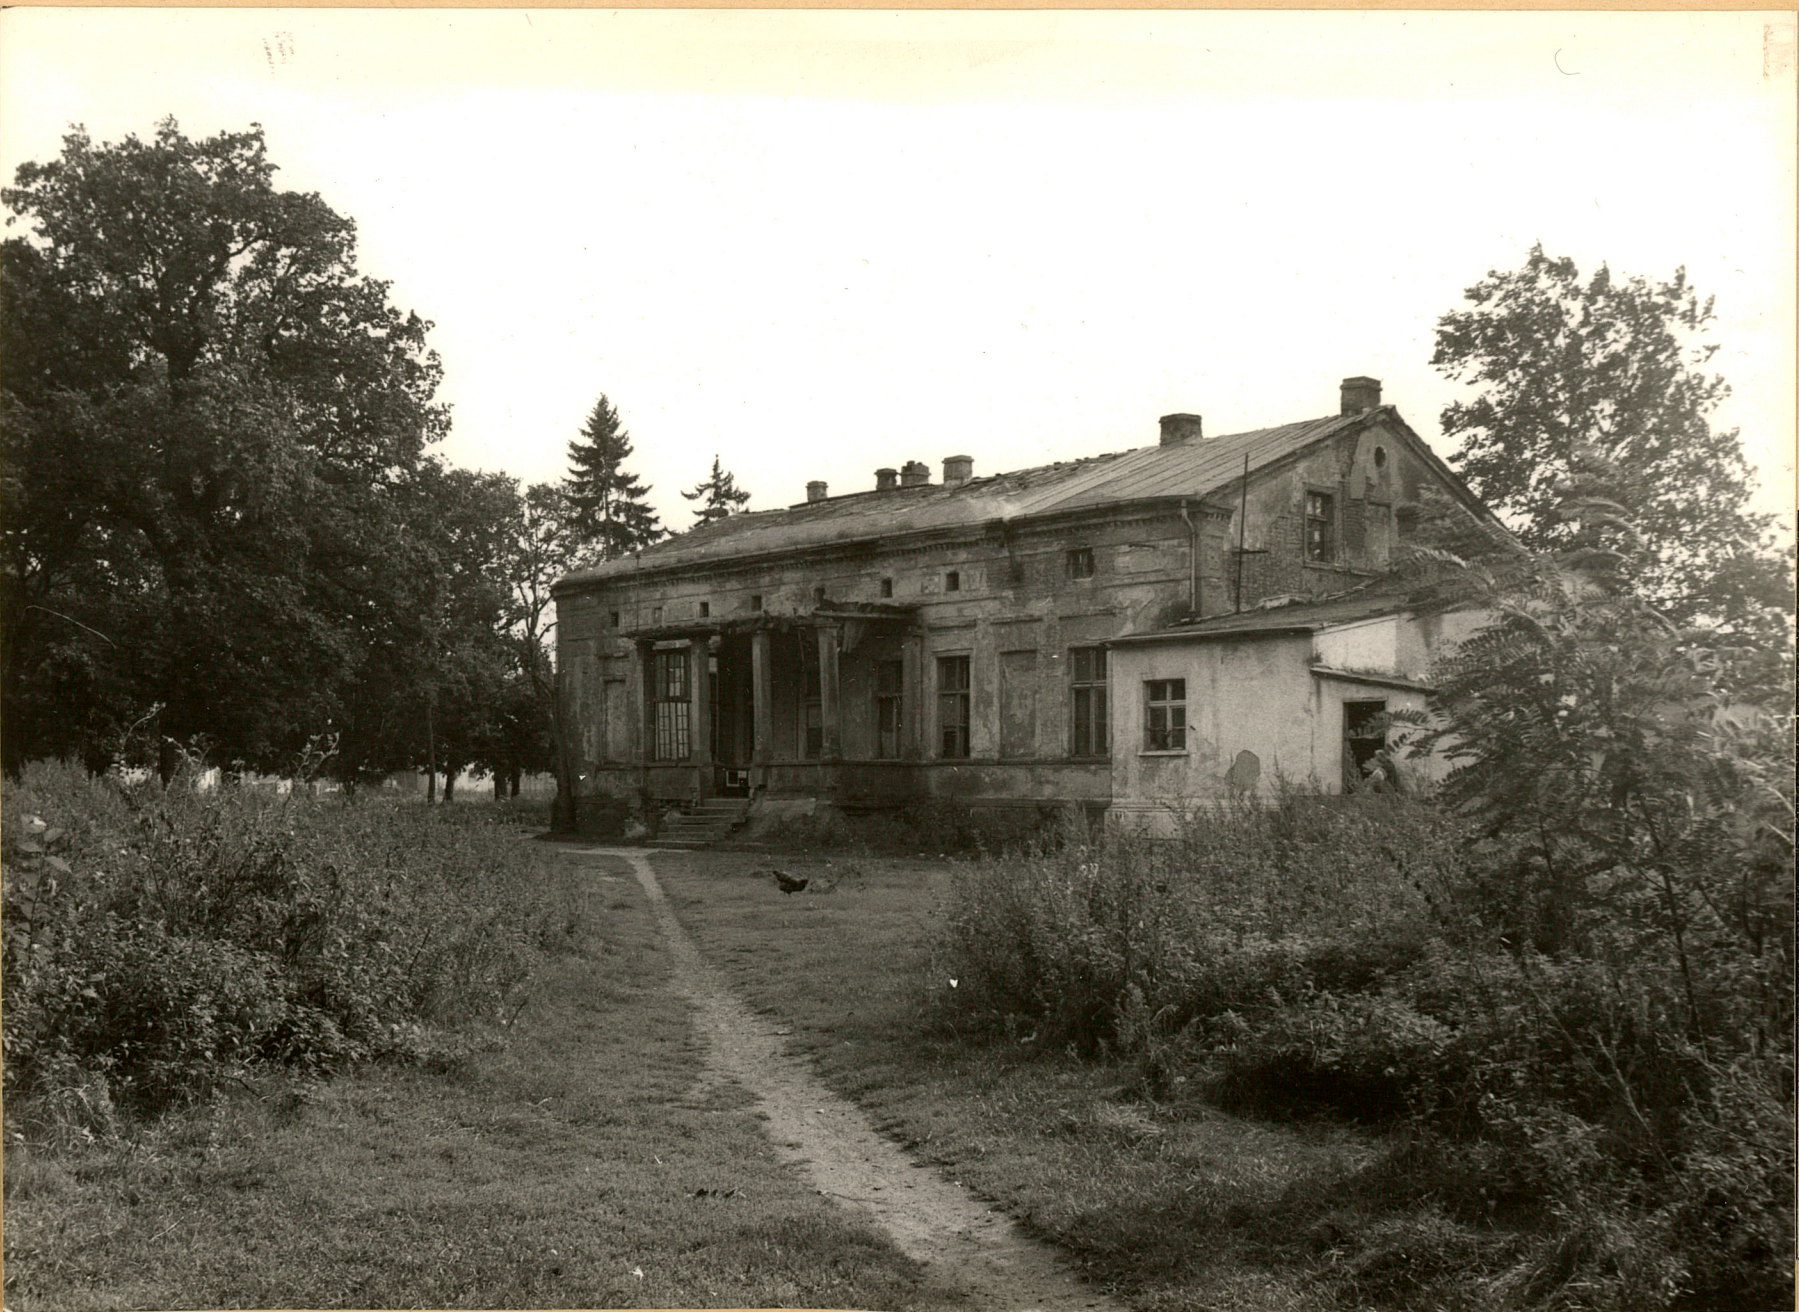
Fot. 2. ŁACKO, gm. Pakość, woj. bydgoskie
Teren przed elewacją ogrodową dworu.
Fot. M. Sowińska, 1977. Nr neg. PKZ-Toruń 6927/8

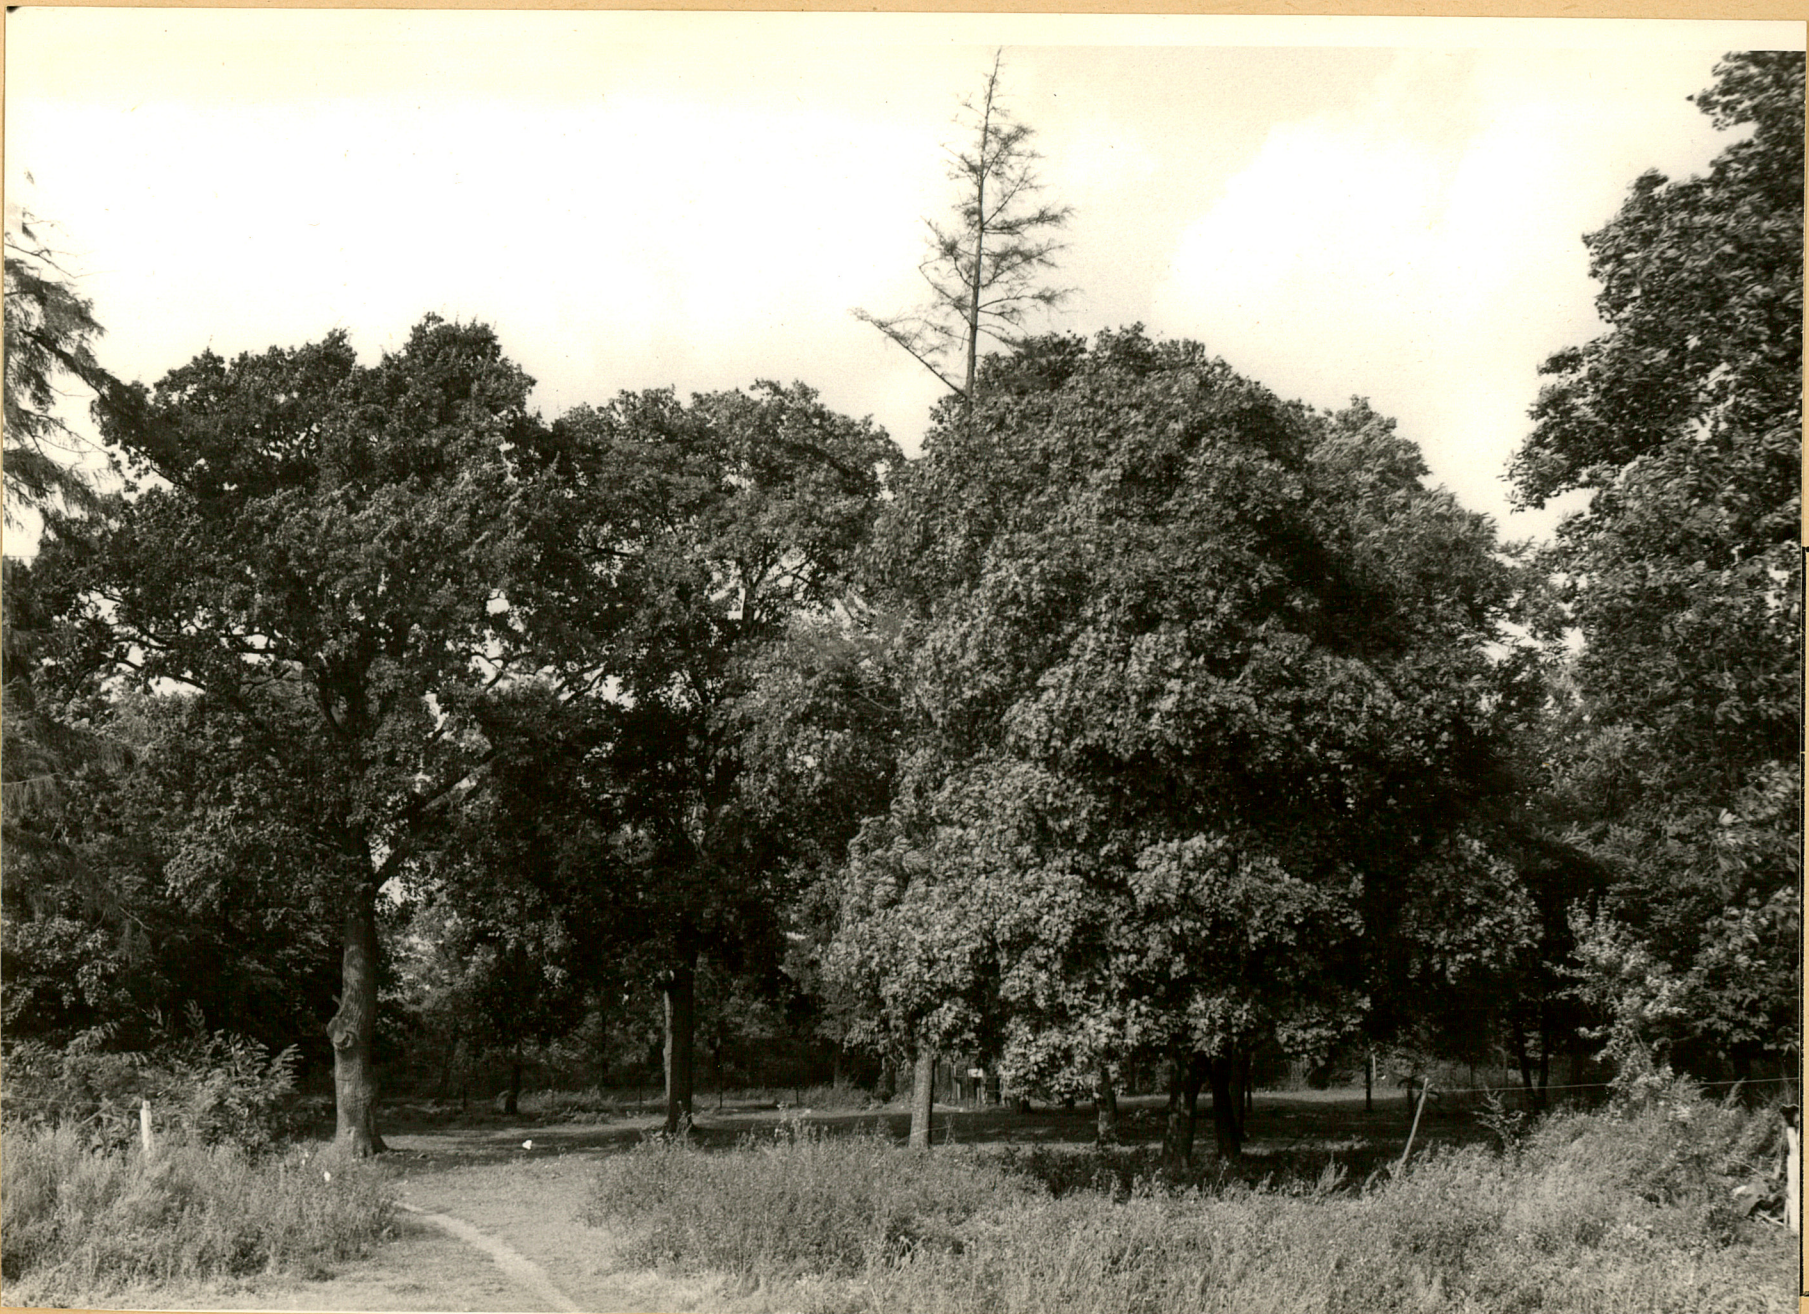
Fot. Z. LACKO, gm. Pakość, woj. bydgoskie
Zadrzewienie na skraju polany przed dworem.
Fot. M. Sowińska, 1977. Nr neg. PKZ-Toruń 6927/2

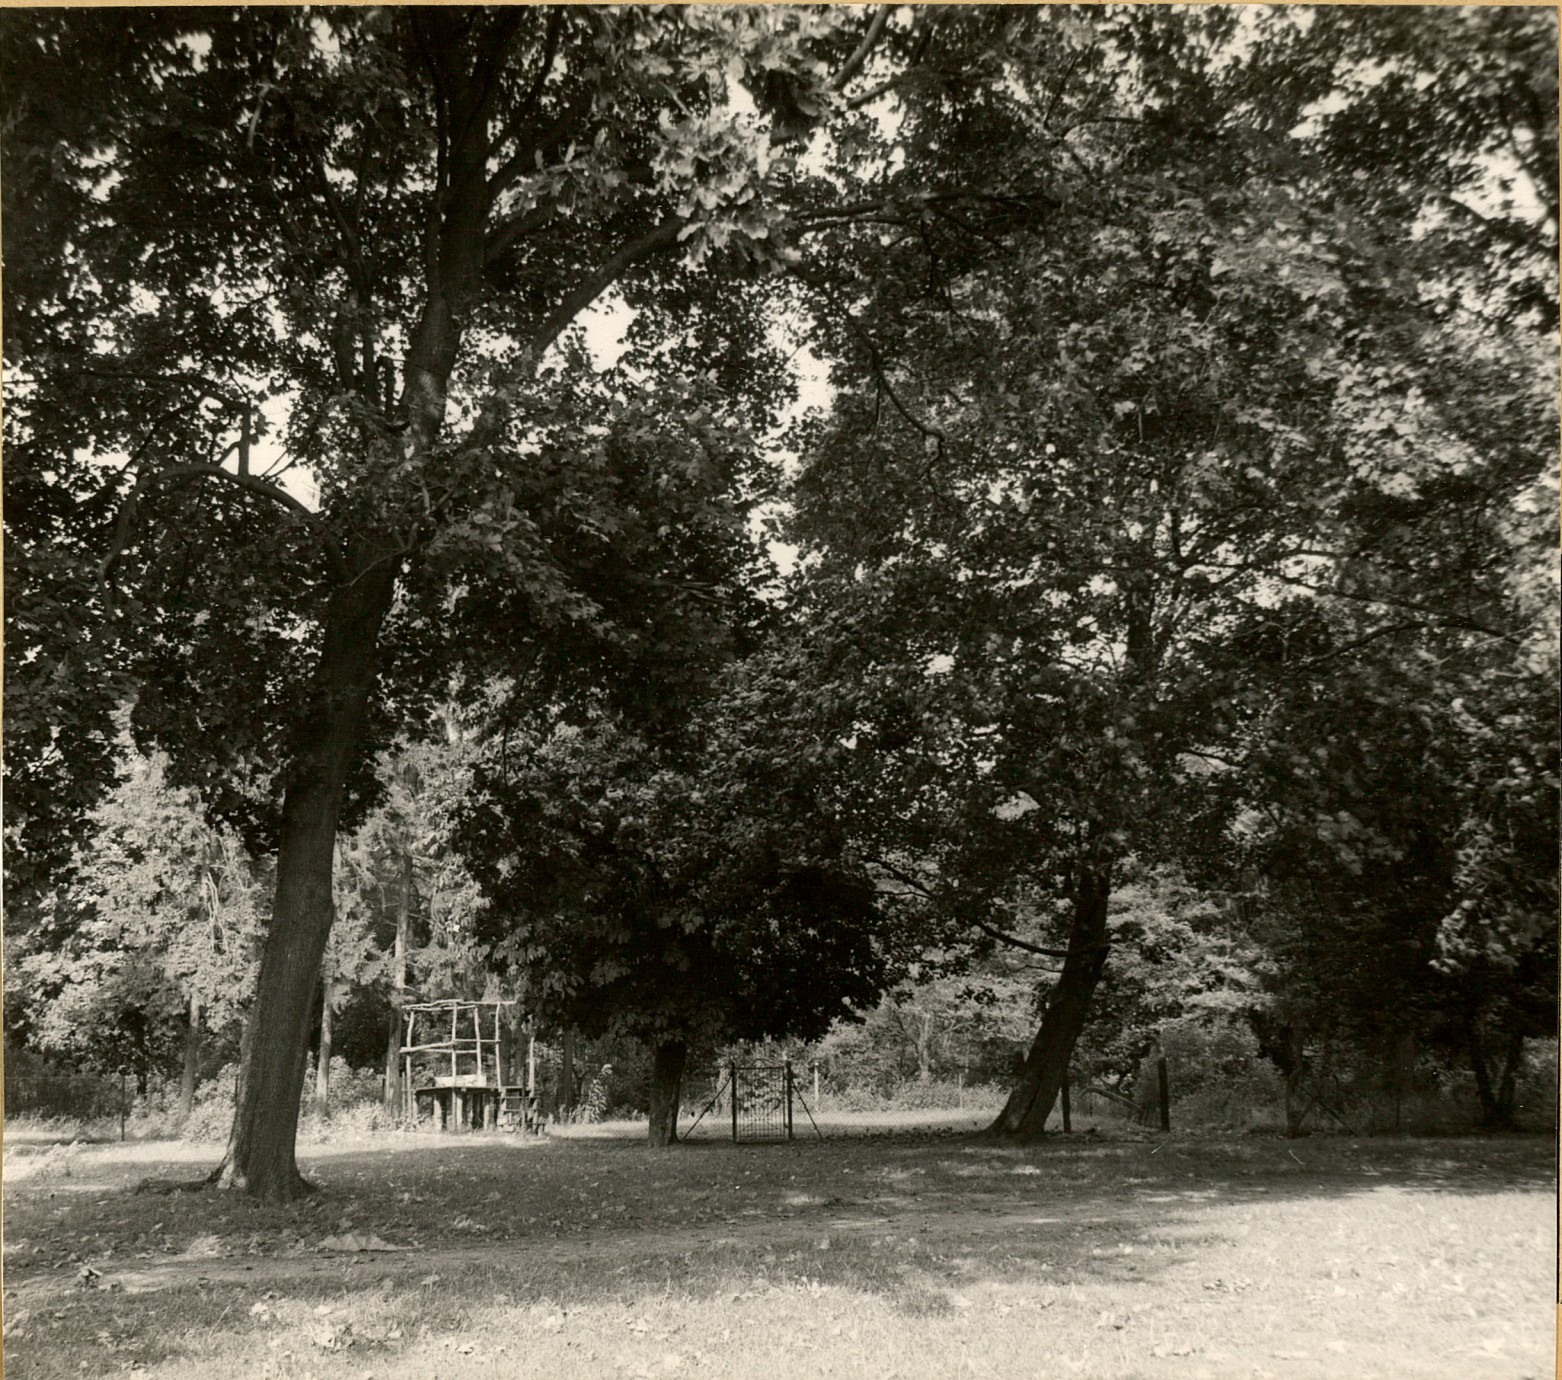
Fot. 4. ŁĄCKO, gm. Pakość, woj. bydgoski
Polana przed dworem.
Fot. M. Sowińska, 1977. Nr neg. PKZ-Toruń 6927/3

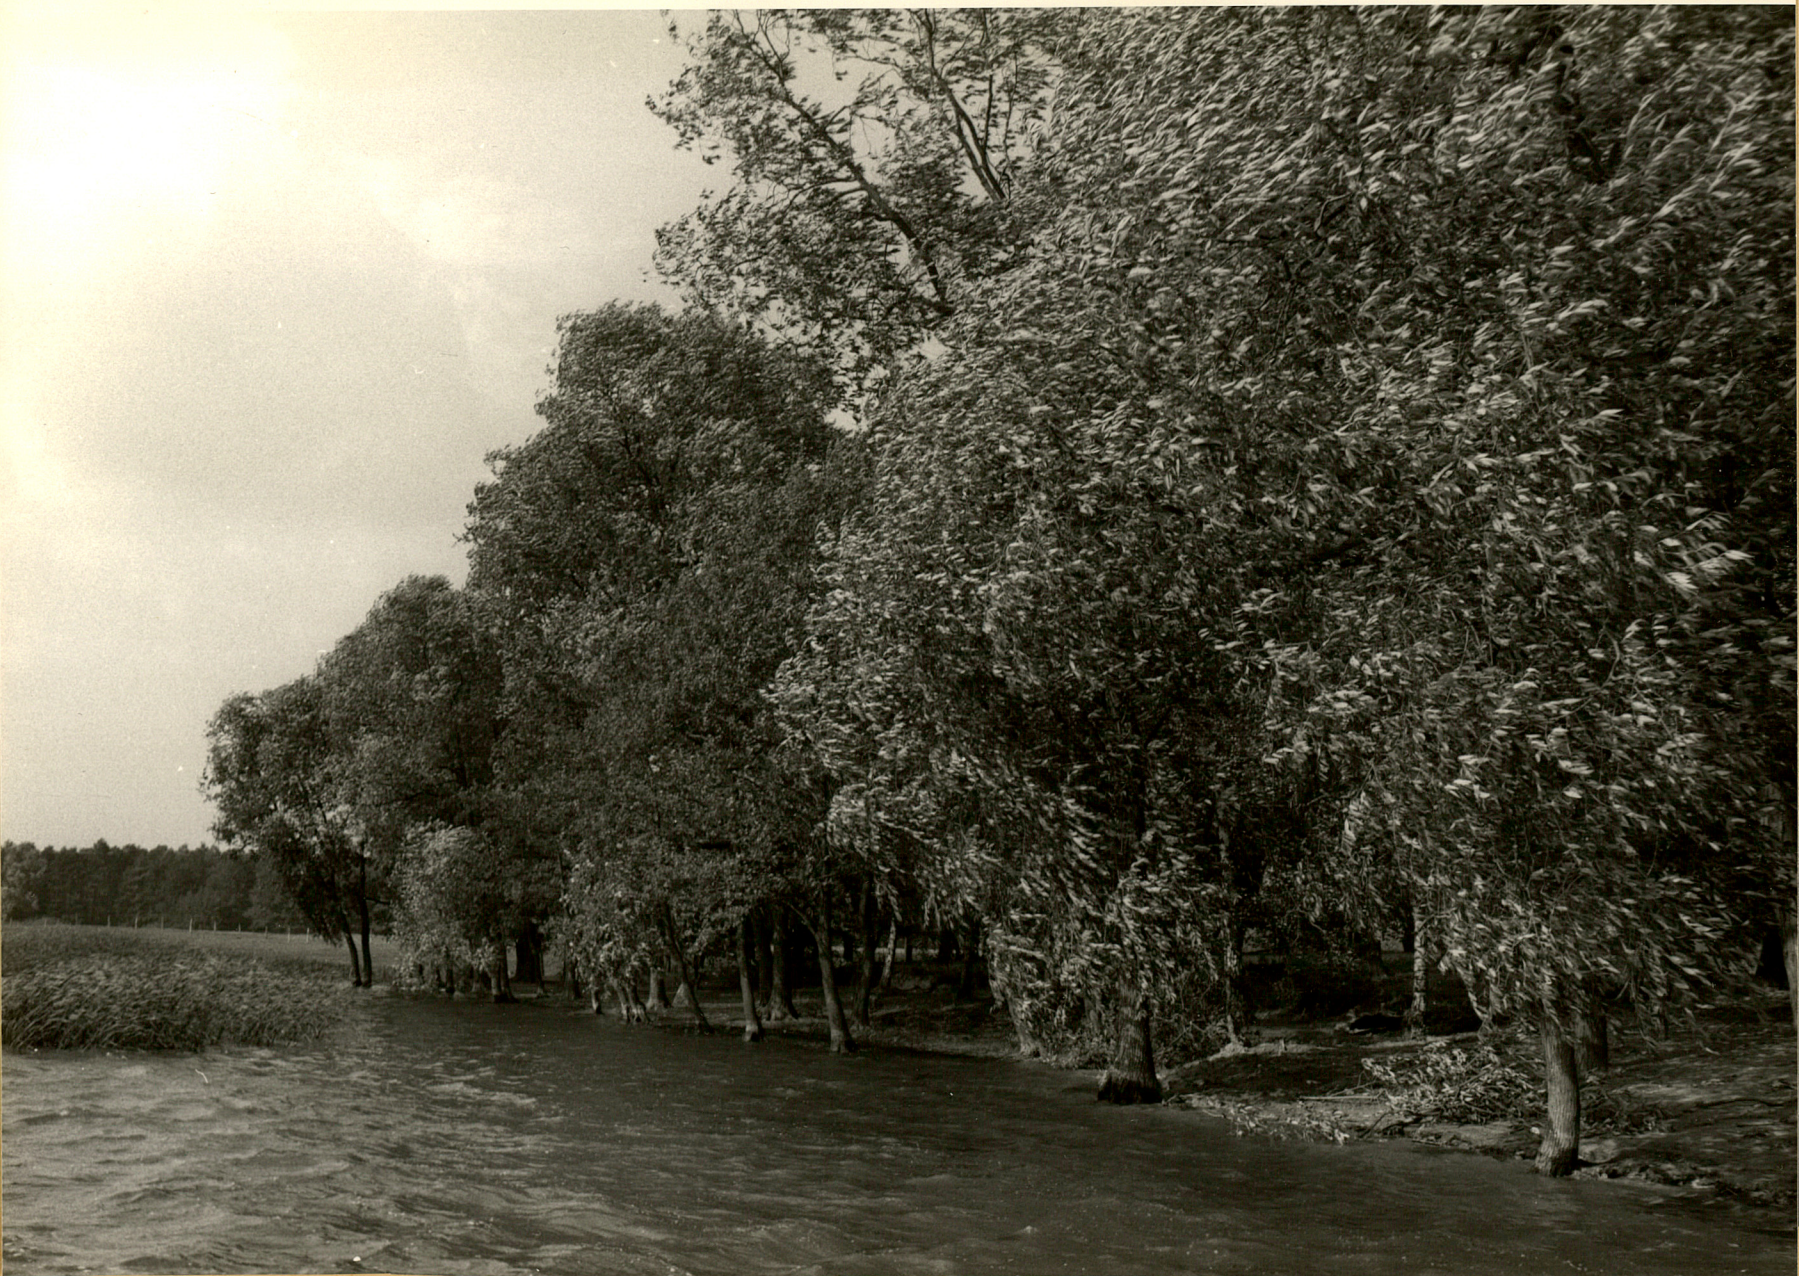
Fot. 5. IACKO, gm. Pakość, woj. bydgoski
Brzeg jeziora Melno.
Fot. M. Sowińska, 1977. Nr reg. PKZ-Toruń 6927/5

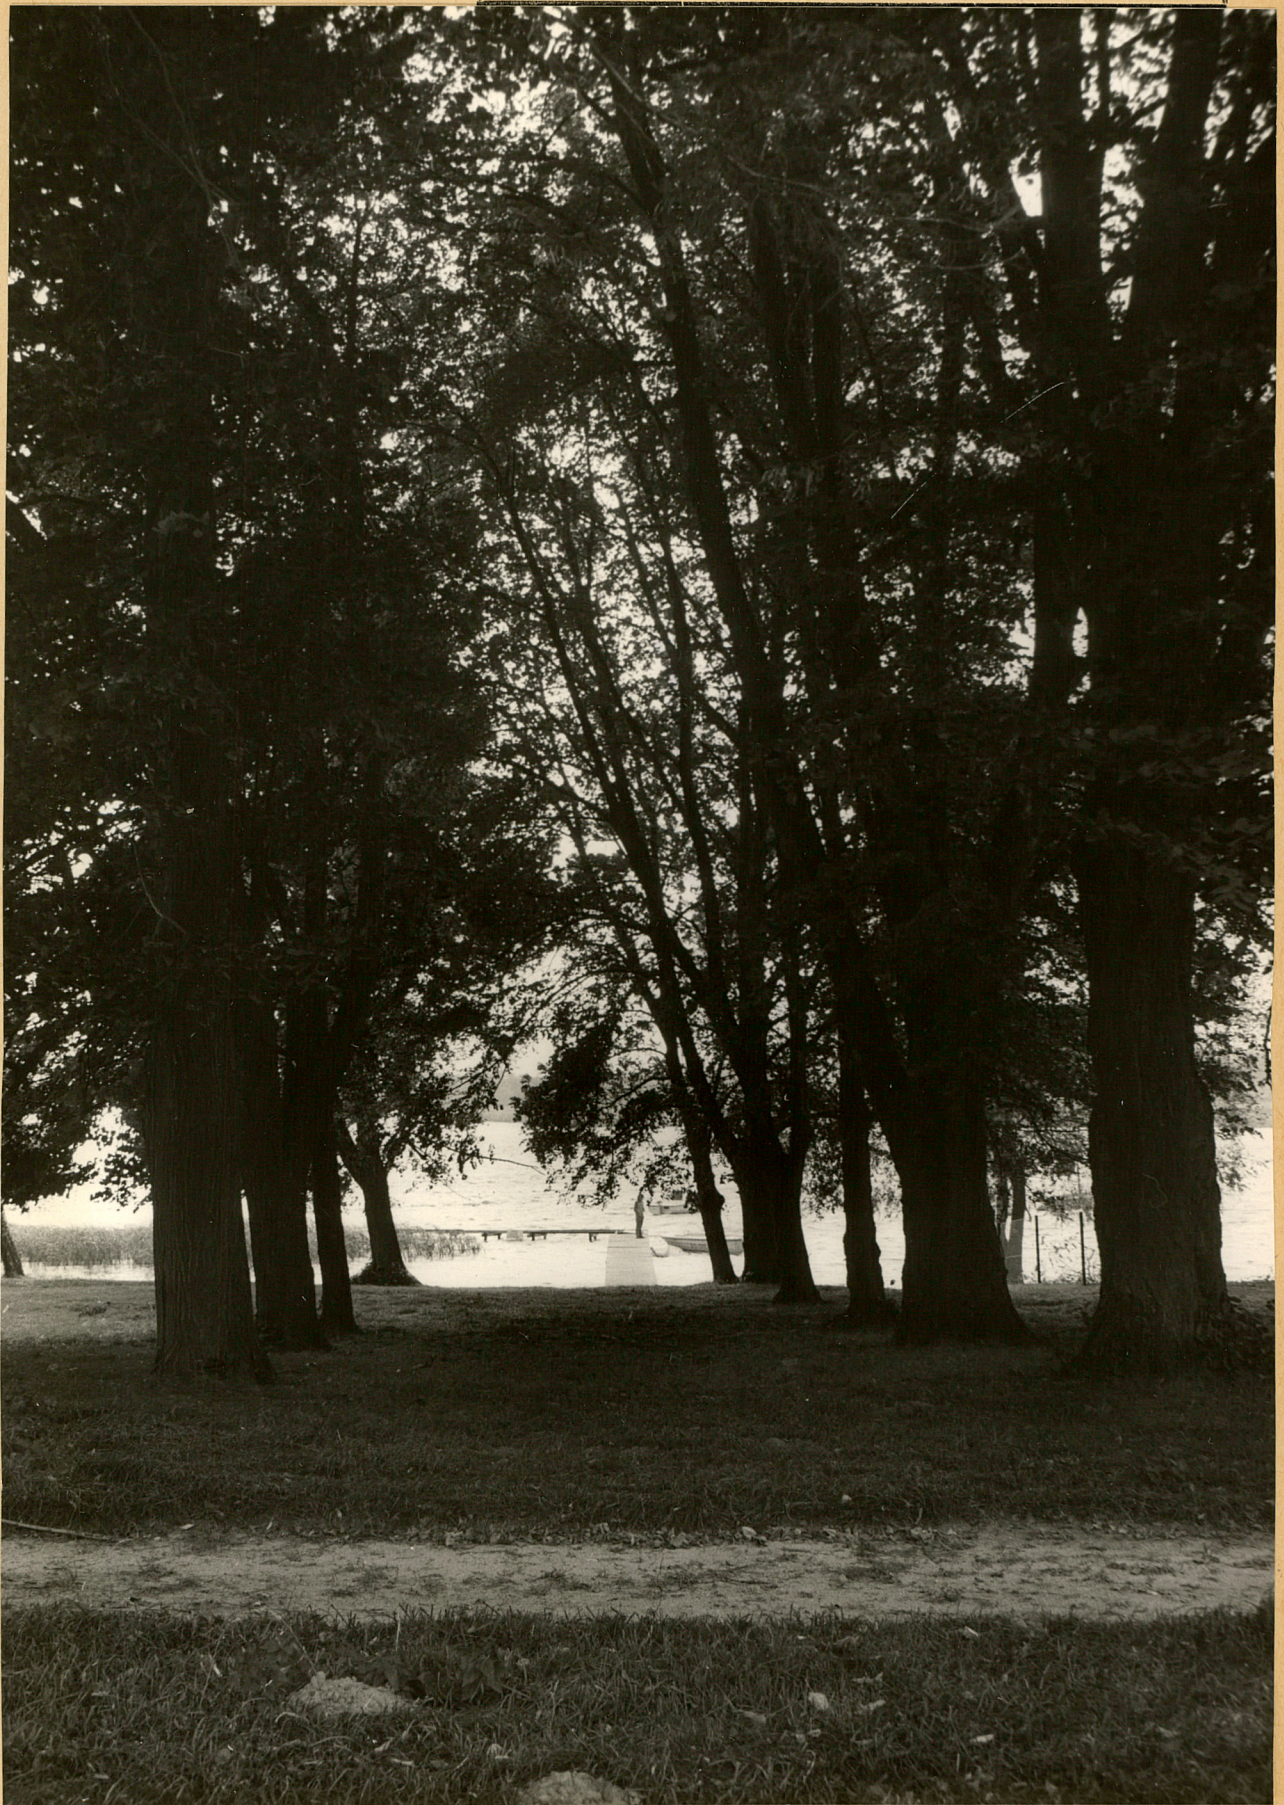
Kompozycja parku uległa niemal całkowitemu zatarciu. W dobrym stanie zachowały się jedynie trzy aleje parkowe - brzozowa, lipowa i kasztanowa. stanowiące jedyne pozostałości pierwotnego układu.

Fot. 6. ŁACKO, gm. Pakość, woj. bydgoskie
Aleja lipowa.
Fot. M. Sowińska, 1977. Nr neg. PKZ-Toruń 6927/6

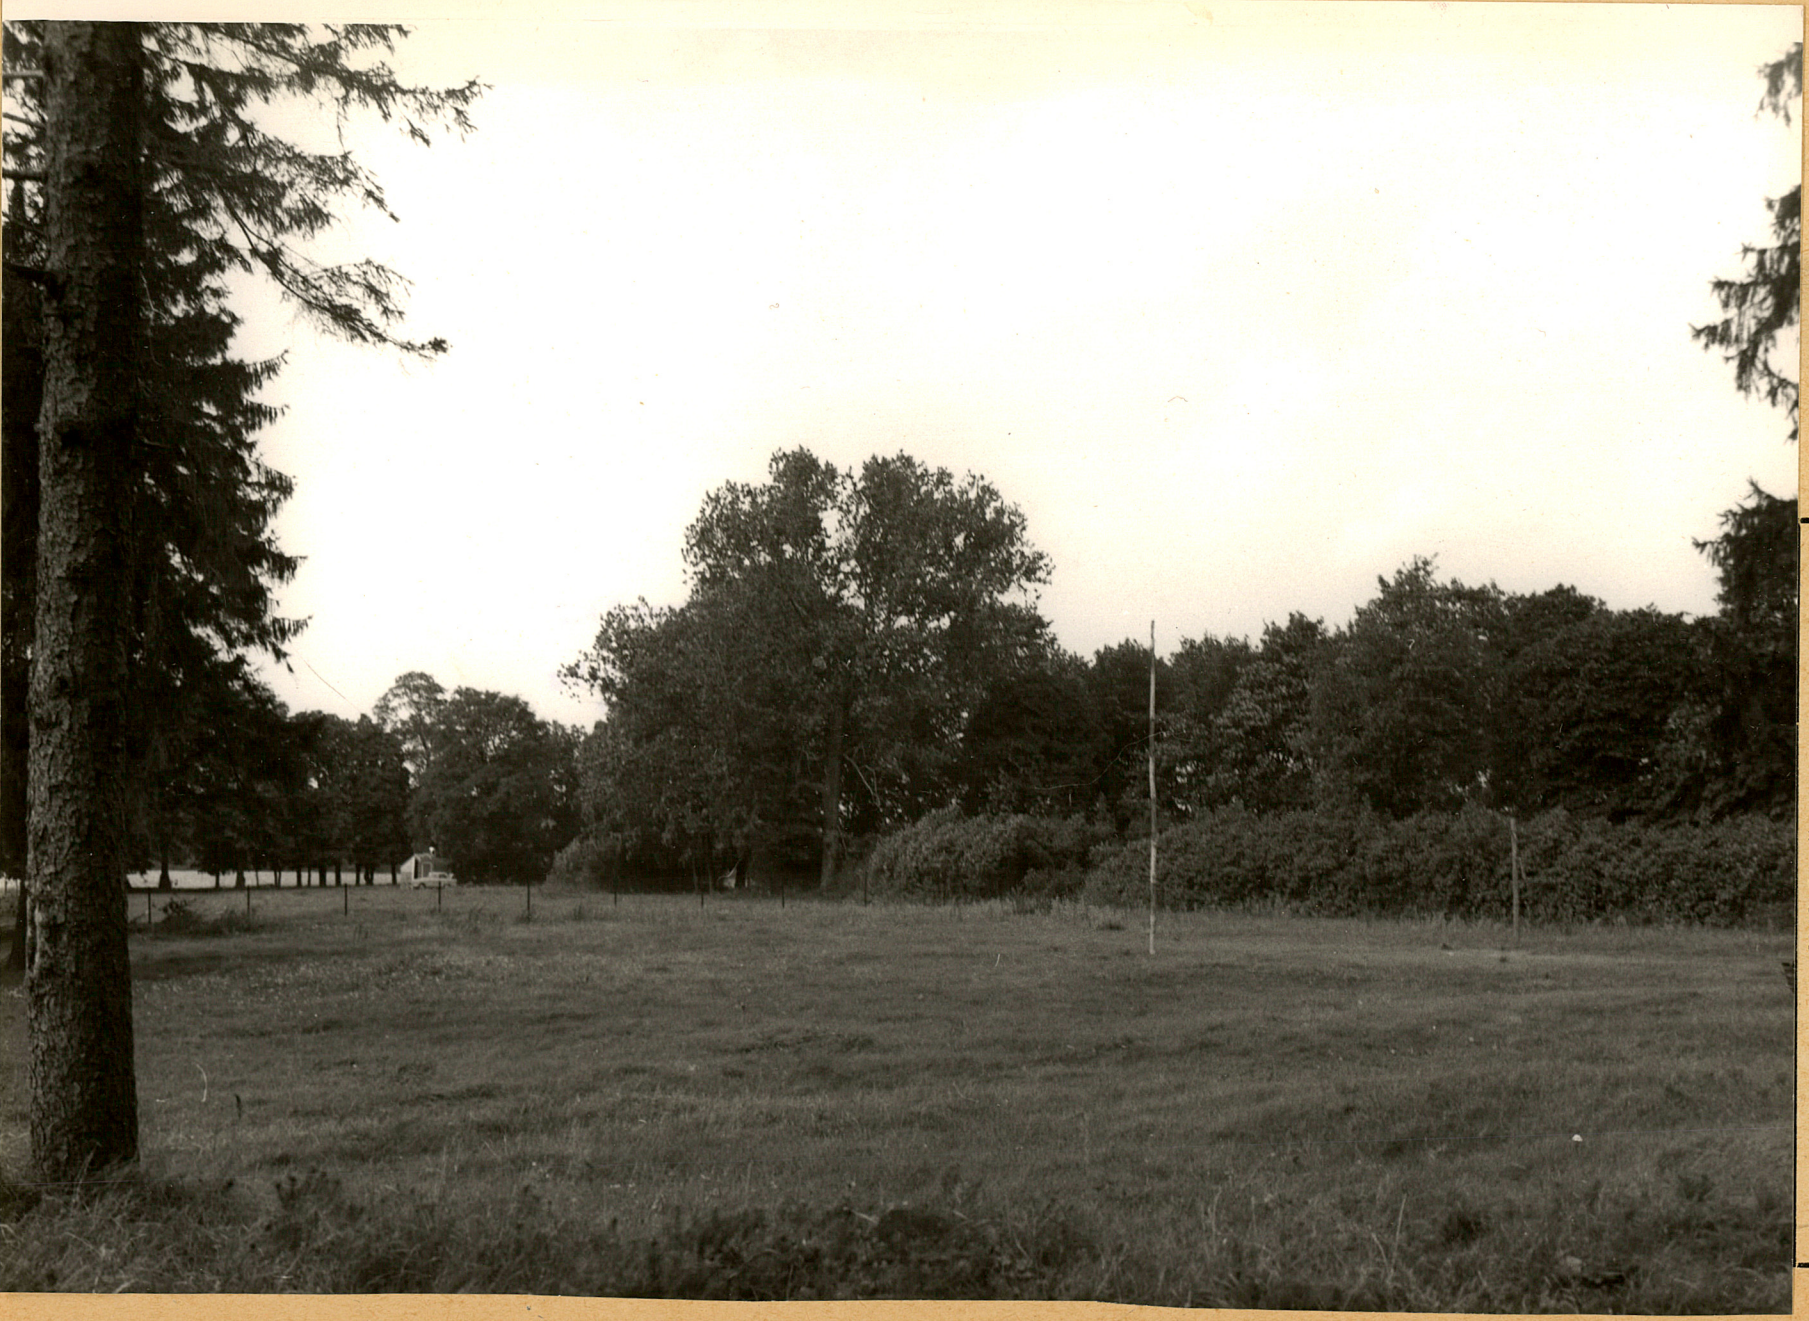
Na północ od dworu w kierunku jeziora teren obniża się łagodnie. Na stoku skarpy w swobodnych układach rośnie kilkanaście drzew. Nad brzegiem biegnie dobrze zachowana, prezentująca się bardzo malowniczo aleja brzezowa. W środkowej części łączy się ona z aleją lipową przecinającą park wzdłuż osi wschód-zachód. Północną granicę zamyka alejka kasztanowa. Na wschodzie parku ciągnie się pas zwartego zadrzewienia o charakterze naturalnym. Całe wnętrze parku pozbawione jest drzew i użytkowane jako pastwisko. Obszar parku nie jest ogrodzony.

Fot. 7. IACKO, gm. Pakość, woj. bydgoskie
Fragment środkowej części parku.
Fot. W. Sowinska, 1977. Nr neg. PKZ-Toruń 6927/4

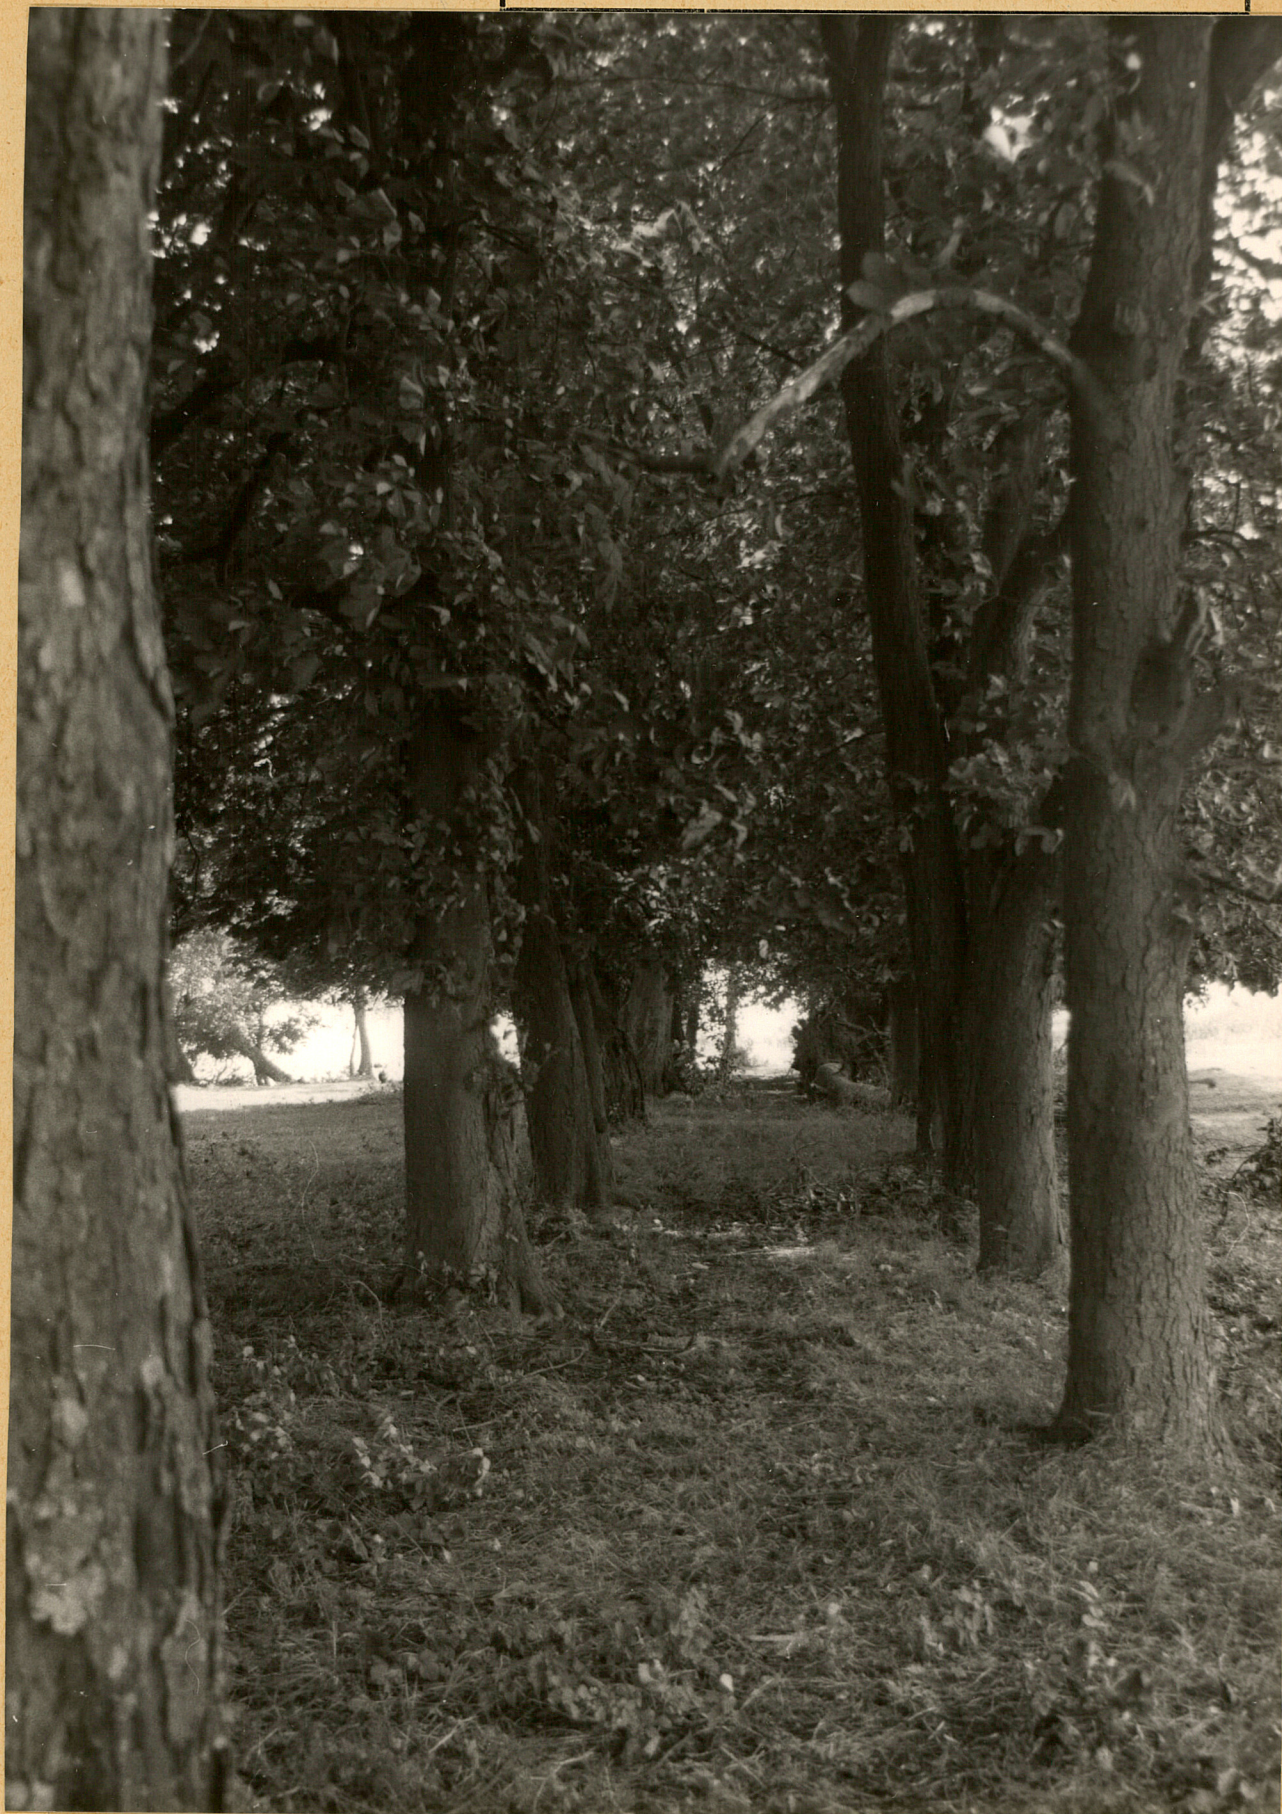
Zdrowotność drzew w bliskim sąsiedztwie pałacu jest zła. W zupełnie dobrym stanie zachowała się aleja brzezowa nad brzegiem jeziora i aleja kasztanowa zamykająca północną granicę parku.

Fot. 8. ŁACKO, gm. Pakość, woj. bydgoskie
Alejka kasztanowa przy północno-zachodniej
granicy parku.
Fot. M. Sowińska, 1977. Nr neg. PKZ-Toruń 6927/7
