LUBELSKIE

1. Obiekt	2. Czas powstania	3. Miejscowość
18/3 PLEBANIA /ORGANISTÓWKA/	2 poł. XIX w. /po 1875 r./	BARANÓW

1. Miejscowość BARANÓW	2. Obiekt (nazwa jak w karcie) PLEBANIA /ORGANISTÓWKA/	3. Zawartość wkładki (nazwa obiektu lub materiału uzupełniającego) rzut przyziemia, przekrój A-A, ganek zach.
---------------------------	--	--

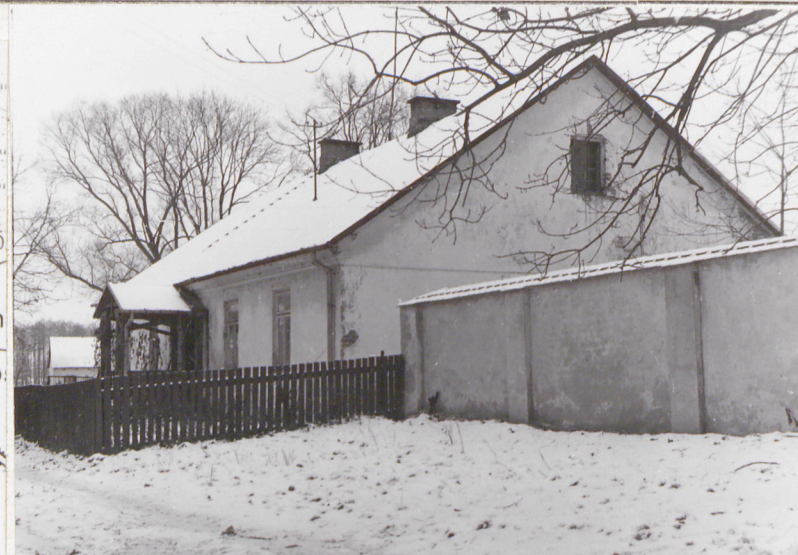
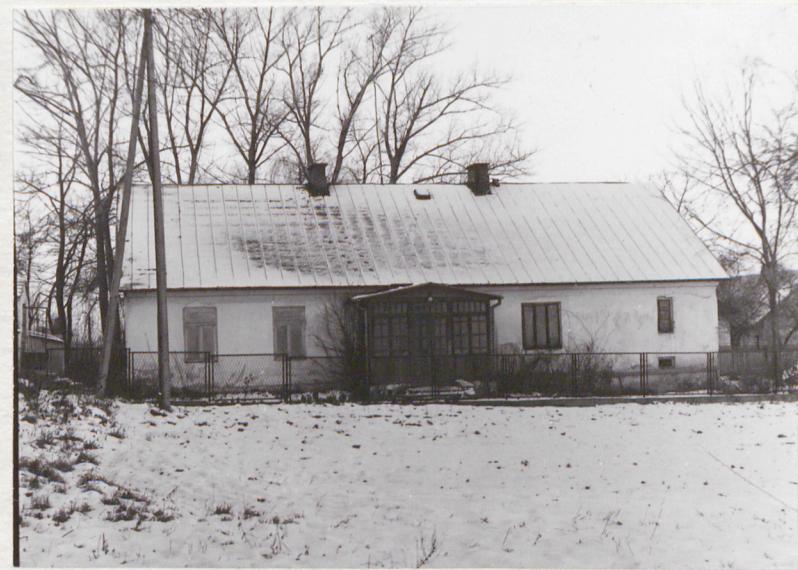
Zbudowany z cegły, otynkowany wewnątrz i zewnątrz. Parterowy, podpiwniczony częściowo, dwutraktowy.

Elewacja frontowa, zach., pięcioosiowa, symetryczna z wejściem na osi głównej. Przed wejściem drewniany ganek.

Stan zachowania w zasadzie dobry. Częściowemu zniszczeniu uległa kuchnia paleniskowa w pierwotnym, wsch. pomieszczeniu kuchennym.

Nie dopuścić do dalszej dewastacji urządzeń ogniowych.
