LUBELSKIE

CERKIEW GR.-KAT. p.w. św. Bazylego, drewniana

2. Czas powstania
/1756/ 1838

BEŁŻEC

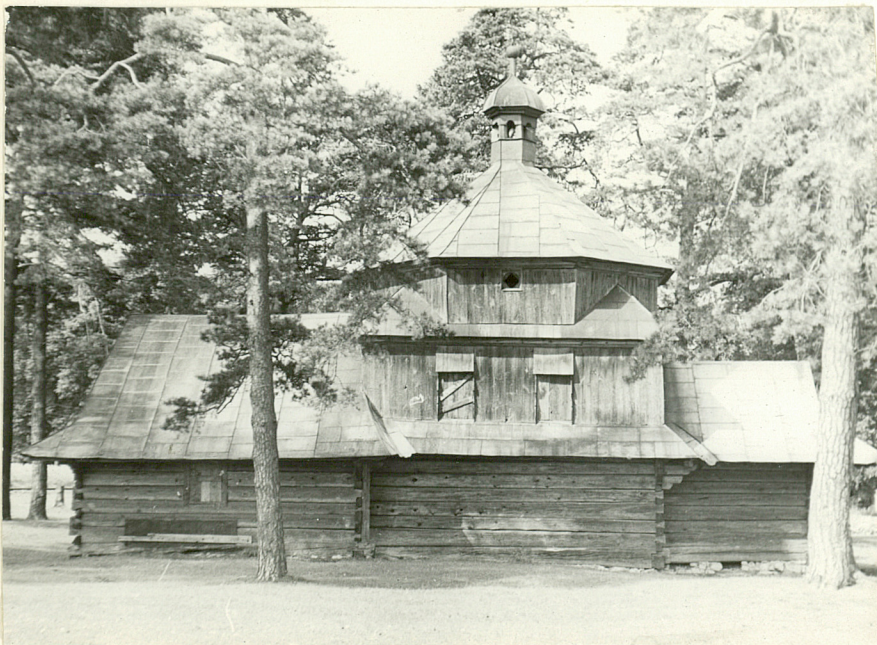
11. Zdjęcia, plan sytuacyjny, rzuty

Cerkiew jest usytuowana w środku wsi, na zadrzewionym cmentarzu, na którym zachowało się kilka niskich krzyży kamiennych nagrobnych z XVIII/XIX wieku. Zwrócona prezbiterium na południe, zbudowana z bali sosnowych, konstrukcji wieńcowej, z wystającymi ostatekami. Trójdzielna, jednokopułowa. Babiniec na rzucie kwadratu, za nim znacznie większa kwadratowa nawa, za którą długie prostokątne prezbiterium. Przy jego wschodniej stronie równa mu długością zakrystia. Przy północnej ścianie nawy chór, na który prowadzi schodki umiejscowione przy póln.-wsch. narożniku nawy. Nad nawą ośmiopalciove przykrycie na tamburze z pendentywami nawiązujące do kopuły pozbawionej wykrojów łuków, w formie ośmiopalciovego spłaszczonego dachu namiotowego. Przykrycie to w połowie wysokości przedzielone płaską podsufitką zapewne z czasu ostatniego remontu cerkwi w 1919 r. Babiniec i prezbiterium przykryte pozornymi sklepieniami o przekroju trójkątnym. Zakrystię przykrywa jednospadowy dach slegowy będący przedłużeniem połaci dachowej prezbiterium. W widoku zewnętrznym cerkiew ma nieco zachwiane proporcje poszczególnych części, przede wszystkim przez niewspółmiernie do nawy długie prezbiterium, przedłużenie jednej połaci dachowej prezbiterium na dach zakrystii oraz sugerujący kopułę ośmiopalciove dach namiotowy. Cerkiew obiega dookoła wydätne zadaszenie wsparte na wystających ze zrębu rysiach. Na nadprożu drzwi wejściowych napis : ANNO 1756 Die 31 Mensis July. Dachy pokryte blachą /zapewne wtórnie/. Wyposażenie nie zachowane.
