1. Obiekt

KOŚCIÓŁ PARAFIALNY p.w. śś. Macieja Ap. i Katarzyny

RATOSZYN

13. Opis (sytuacja, materiał i konstrukcja, rzut, bryła, elewacje, wnętrze, wyposażenie, instalacje)

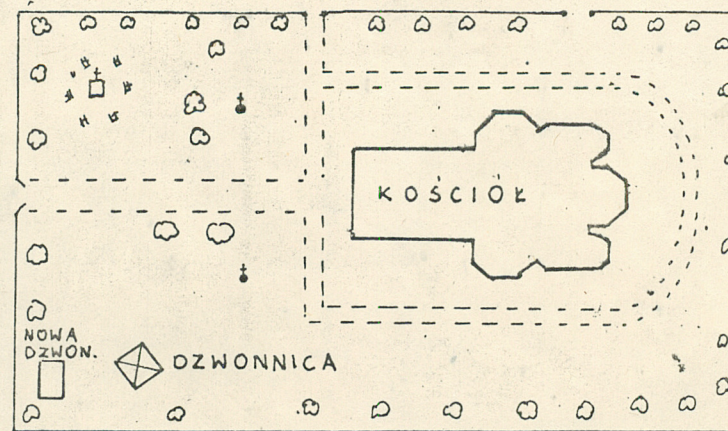
SYTUACJA 1:1000

Sytuacja: Kościół znajduje się w zachodniej części wsi, po pn. stronie szosy Chodel-Borzechów. Od głównej drogi oddalony ok. 500 m, od dawnego założenia dworskiego dzieli go odległość ok. 1 km. Cmentarz przykościelny otoczony metalowym ogrodzeniem, zadrzewiony. W pd.-zach. narożu cmentarza XVIII-wieczna drewniana dzwonnica /obok niej współczesna metalowa/ oraz krzyże misyjne i figura Matki Boskiej.
