PARK W POLANÓWCE

Praca zbiorowa
wykonana pod kierunkiem Z. Laurowa

Rodzaj dokumentacji	Katalog parków woj. lubelskiego gmina Wilków, Lubelski tom	
Autorzy opracowania	Doc. dr Zbigniew Laurow, mgr inż. Maria Paschalis, mgr inż. Bolesław Porter, mgr inż. Zofia Łotocka	
Konsultanci	Prof. dr hab. Edward Kamiński	
Zleceniodawca	Urząd Wojewódzki w Lublinie Wydział Kultury i Sztuki Umowa z dnia 7 maja 1977 r.	
Rok opracowania	1977	
Miejsce przechowywania opracowania	Instytut Użytkowania Lasu i Inżynierii Leśnej SGGW-AR	Nr inw.

METRYCZKA PARKU - OGRODU

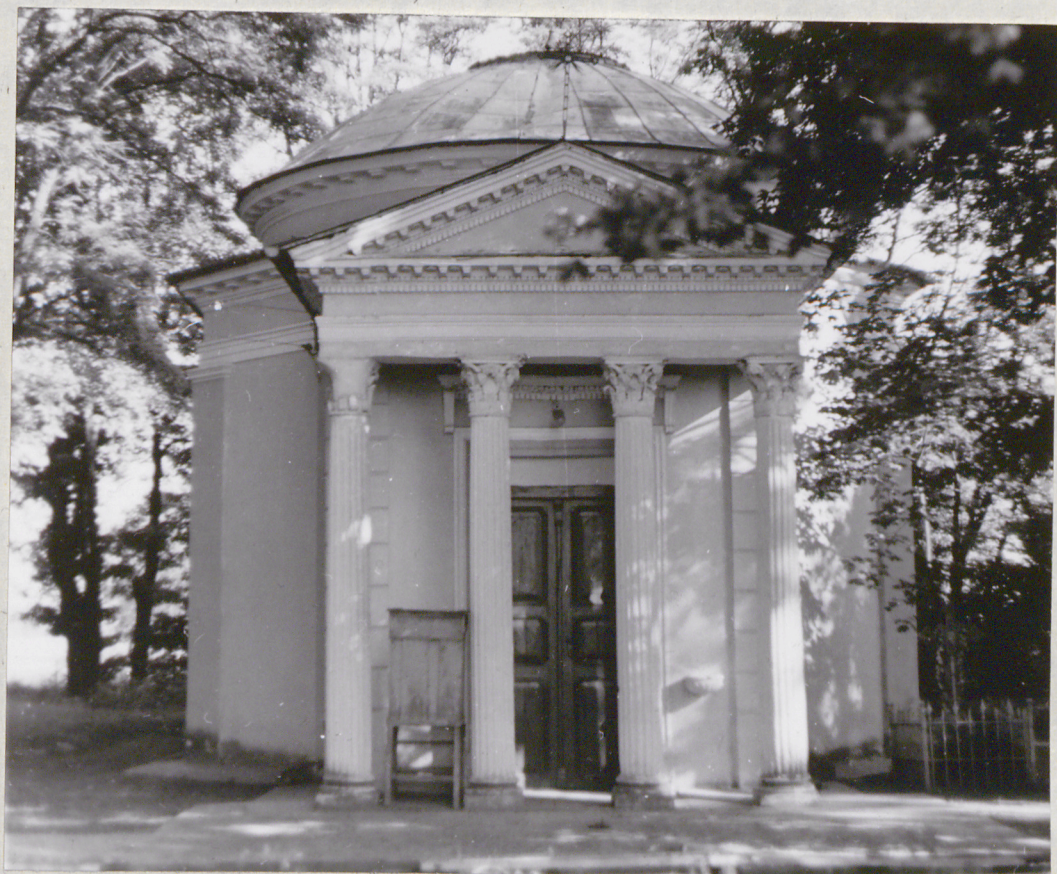
Kaplica, wybudowana również w 1743 r., ma kształt ośmioboku z dwoma portykami przy ryzalitach /pierwszy to przedsionek, drugi - zakrystia/ o jednolitym wnętrzu i kopułowym dachu /fot. 1/. Wyposażenie kaplicy wykonane jest z drewna wiązowego. W kaplicy znajduje się napis z 1838 r.:

Fot. 1 Elewacja frontowa kaplicy
(P.Paschalis - czerwiec 1977)

Proponuje się jedynie przeprowadzenie remontu samej kaplicy /w paru miejscach odpada i pęka tynk/, oraz uporządkowanie drzewostanu pod kierunkiem ogrodnika.

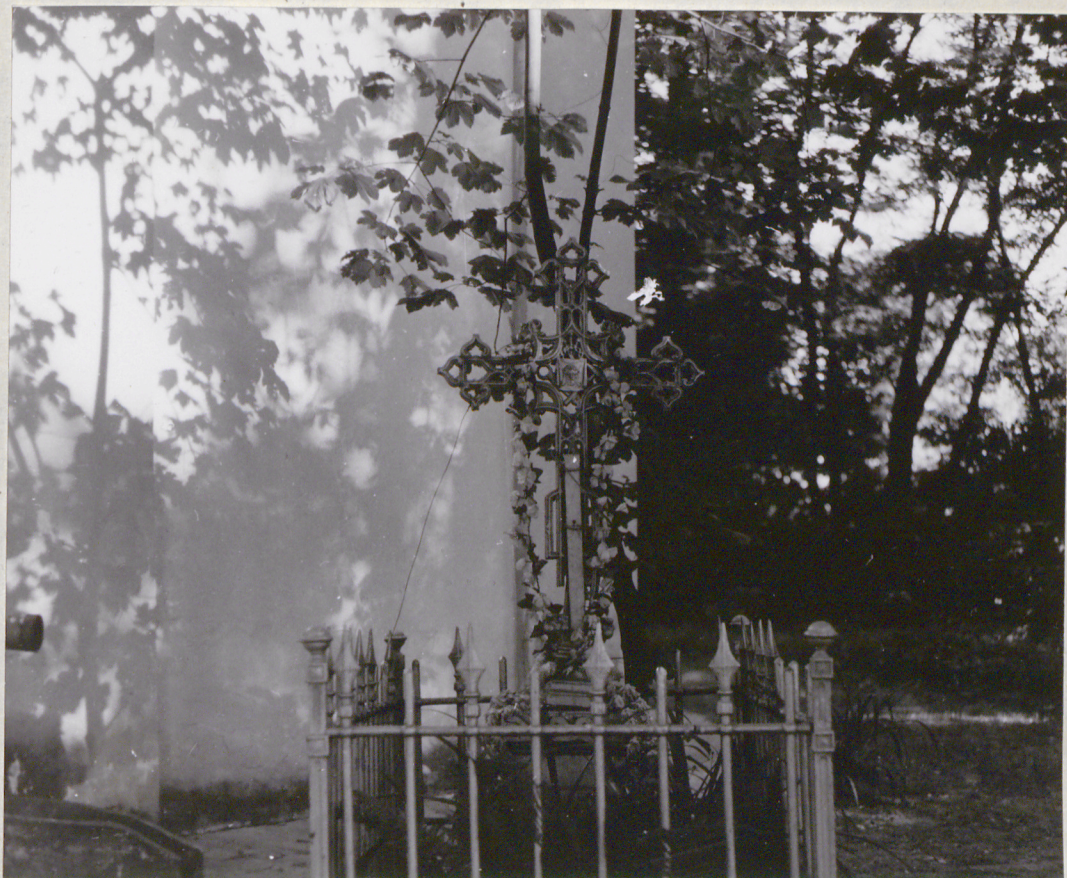
"Ku czci Maryanny z Polanowskich Łabędzkiej - fundatorce w 1743, Karol Łabędzki - prawnuk i odnowiciel w 1838 r."
Obok kaplicy znajduje się grób Konstancji Niewiadomskiej z 1876 r. /fot. 2/.

murowaną kaplicę ogrodową. Kaplica wraz z otoczeniem jest własnością parafii Wilków. Obiekt położony jest przy drodze prowadzącej z Wilkowa do Karczmisk /wschodnia granica/. Od strony północnej graniczy z drogą prowadzącą do wsi Polanówka, od strony południowej i zachodniej otaczają go grunty wsi Wilków. W części centralnej terenu znajduje się kaplica. Przed frontem kaplicy, w której odbywają się nabożeństwa, ustawione są amfiteatralnie drewniane ławki. Do kaplicy od strony północnej prowadzi alejka /fot. 3/, przy której ustawiona jest figura świętka. Przy wejściu do kaplicy, od strony południowej, znajduje się mogiła z postumentem na którym jest tablica z napisem:

Fot. 2 Grób Konstancji Niewiadomskiej
(P.Paschalis - czerwiec 1977)

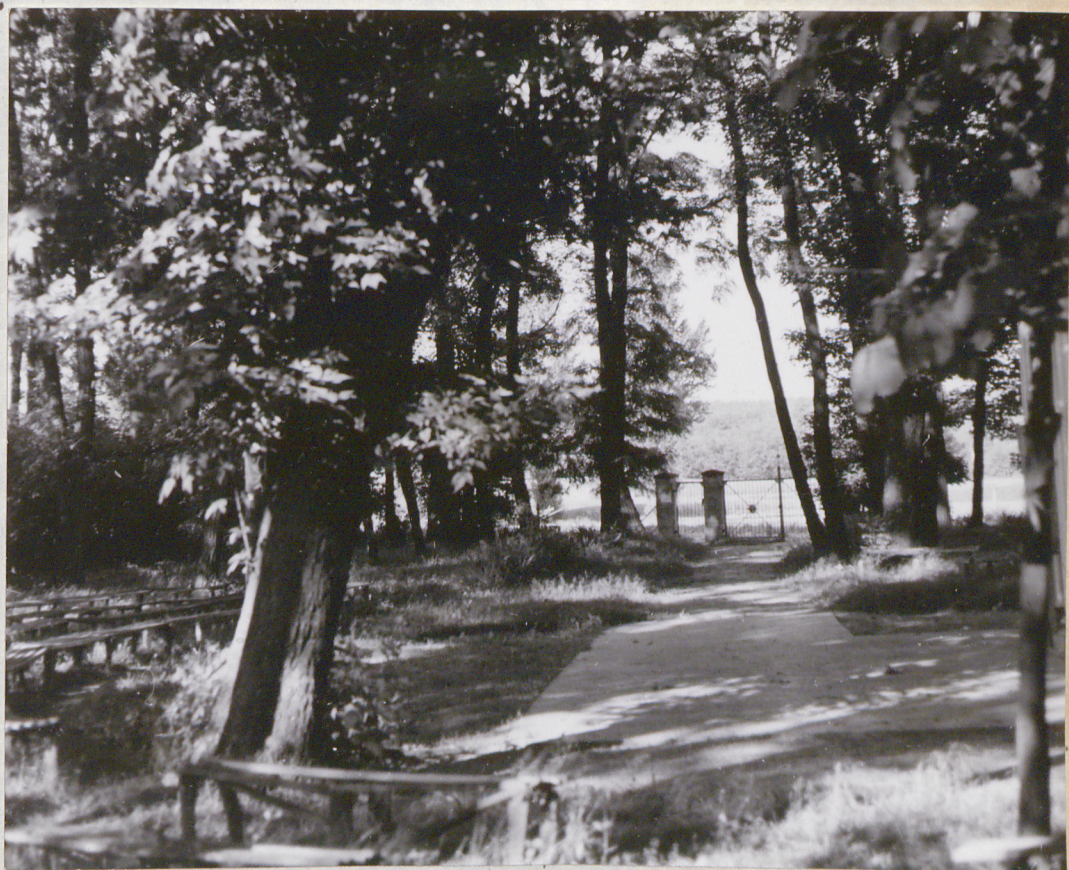
Fot. 3 Alejka prowadząca do kaplicy
(P.Paschalis - czerwiec 1977)
