1. Obiekt zabytkowy

KOŚCIÓŁ FILIALNY p.w. Podwyższenia Krzyża Św.

2. Miejscowość gm. DOBĄGÓW
DŁUŻNIÓW

15. Przeznaczenie pierwotne budynku cerkiew grecko-katol.

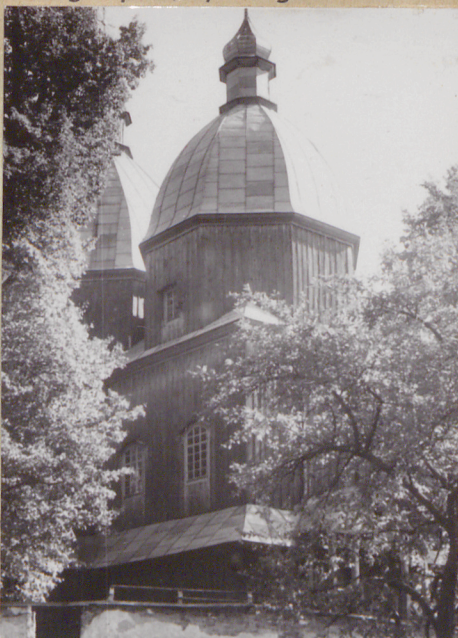
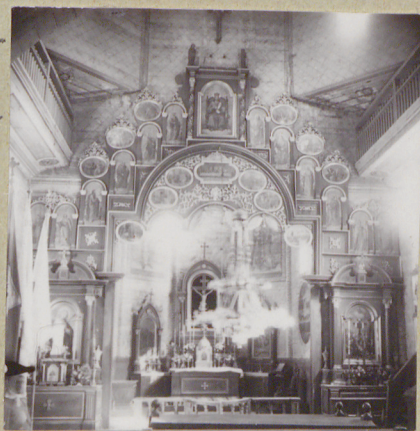
31. Szkic sytuacyjny, plan schematyczny, uwagi opisowe, fotografia

Cerkiew - położona na
wysokim wzgórzu, do-
wona murem i staro-
wien. Orientowana.
Drewniana, zbudowa-
na z gl na podmurowa-
niu ceglany. Trójdziel-
na: prezbiterium zamyk-
te trójbocznie, szersza nawa
i babiniec kwadratowy. Przy
prezbiterium od pñ. i pd.
orworożne lokale, w
mieszkie zakrystii i ska-
dzik. Przy nawie dwa przed-
sionki, wsparte na słupach,
podobny przy radiodzie-
scianie babinca. Górne kon-
dygnacje wrytych trzech
ceści ośmioboczne, nakry-
te kopułami z latarniami.
W kopułach ośmiopłowe
sklepienia pozornie, w zak-
rystii i w skadziku stropy.
Na lewnym szalowano
deskami. W dolnej części
ścian za wyjątkiem do-
dówek wydatne zadaszenie.
Dachy kryte blachą.
