ZESPÓŁ KOŚCIOŁA PARAFIALNEGO p.w. ŚW. STANISŁAWA BPA.

1 ćw. XVII w.

CZEMIERNIKI.

Czemierniki, ul. Radzyńska 1

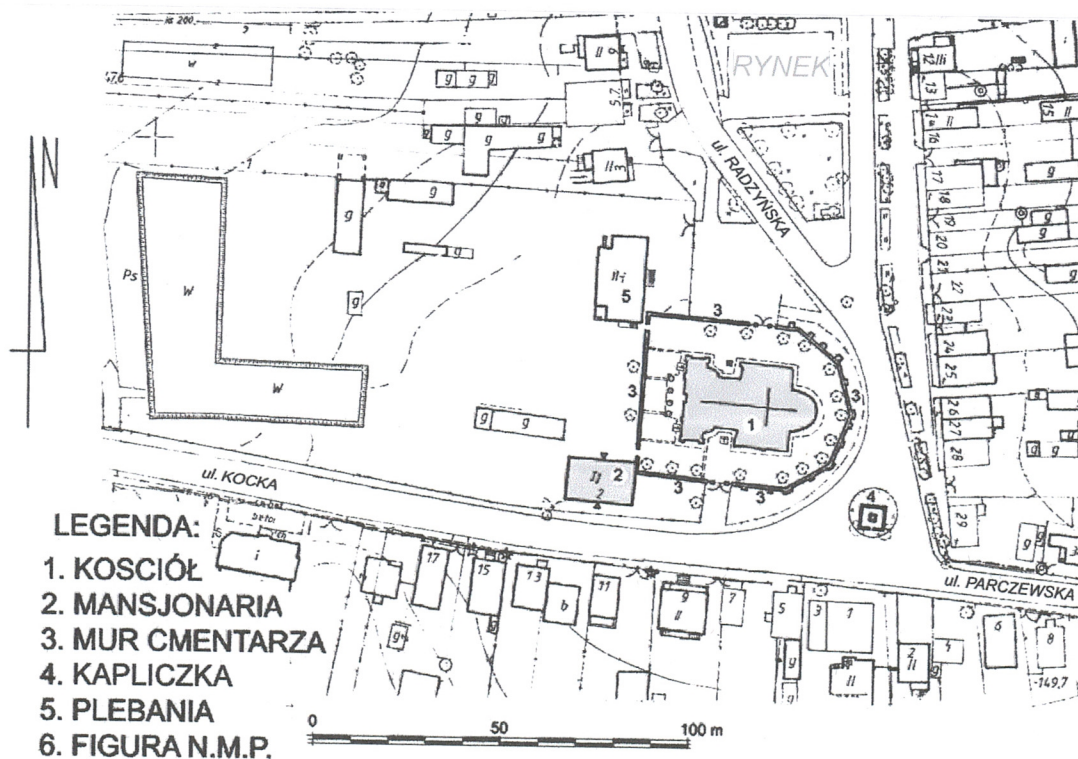
SKALA 1: 2000

SYTUACJA: Zespół kościelny usytuowany w centrum układu urbanistycznego w zamknięciu od strony zach. krótkiej pd. pierzei rynku, z pozostawieniem przejazdu na przedłużeniu ul. Rynek ciągnącej się wzdłuż pierzei wsch. Łączy się tu ona z ul. Radzyńską, dochodzącą od strony pn., ukośnie przecinającą pd. fragment placu rynku. Po stronie pd. kościoła rozwidlenie dróg przechodzące w prostopadle biegnący ciąg dwóch ulic: Kockiej (na zach.) i Parczewskiej (na wsch.). W rozwidleniu dróg okrągła wysepka z murowaną kapliczką otoczona niskim murem o kwadratowym narysie. Boczna linia ogrodzenia od pd. znacznie odsunięta od linii ulicy. Na zach. od muru ogrodzenia kościoła rozciągają się ogrody plebańskie z sadzawką blisko zach. granicy posesji. Kościół orientowany.

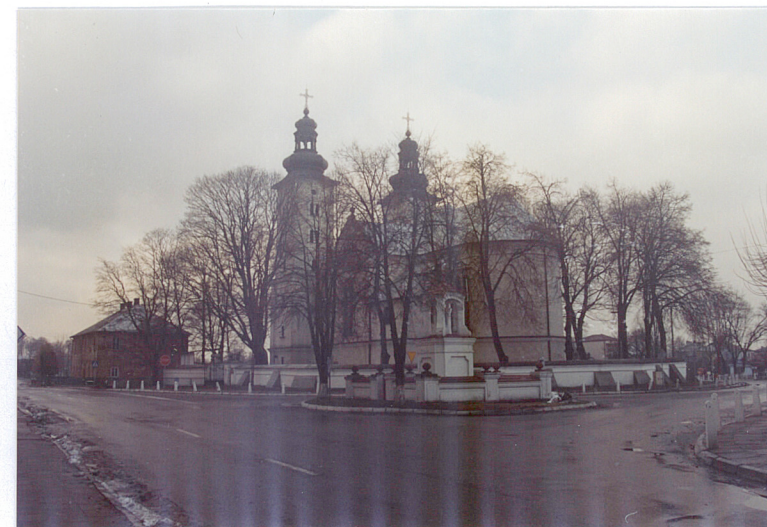
Widok zespołu kościelnego od pd.-wschodu  
z kapliczką na pierwszym planie.

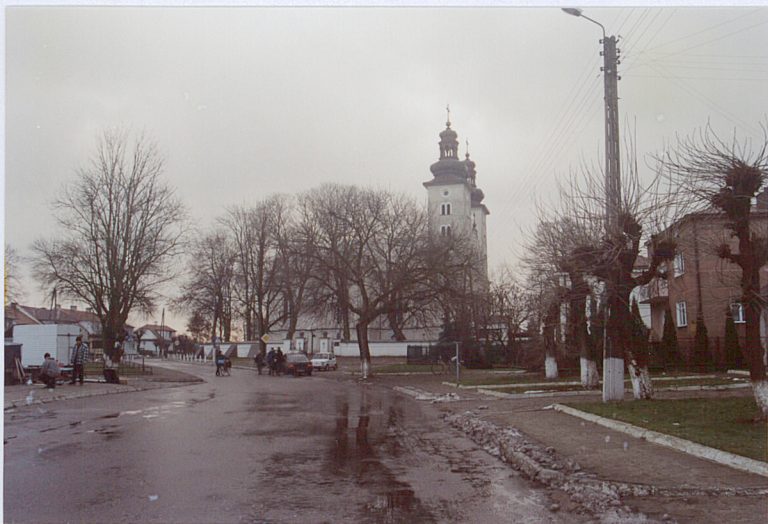
1

1. Widok na zespół kościelny z rynku od strony pn.
2. Elewacja północna kościoła i fragment muru ogrodzenia
3. Kościół, mansjonaria i nowa plebania (fragm.) w widoku od strony zach.
4. Fasada kościoła

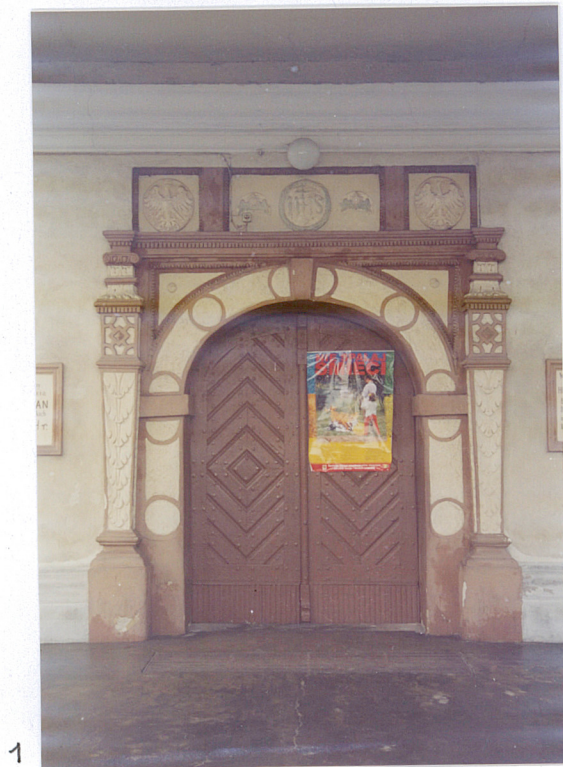
1

1. Portal głównego wejścia do kościoła
2. Portal boczny w elewacji pn.
3. Portal boczny w elewacji pd.

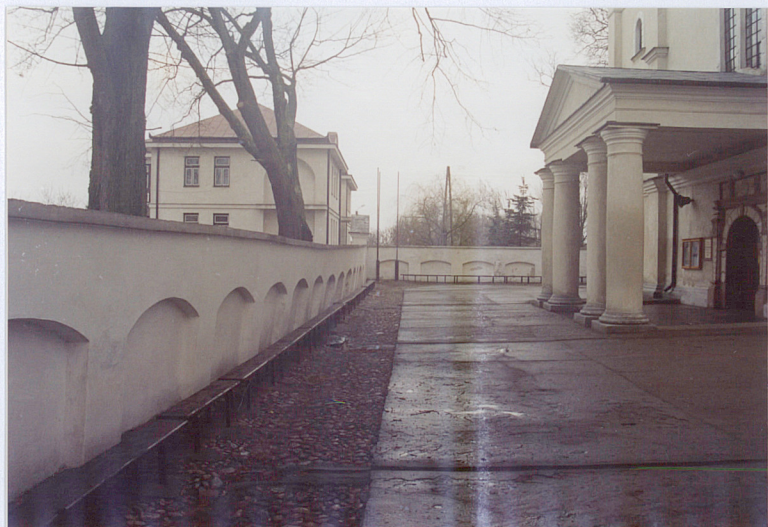
1

1. Wewnętrzna strona muru kościelnego i porty przed fasadą . Widok w kier. pn.
2. Brama pd. w murze z furtkami.
3. Furta w murze przy nowej plebanii w widoku od strony zach.
4. Budynek mansjonarii od strony pn.
5. Budynek mansjonarii od ulicy.

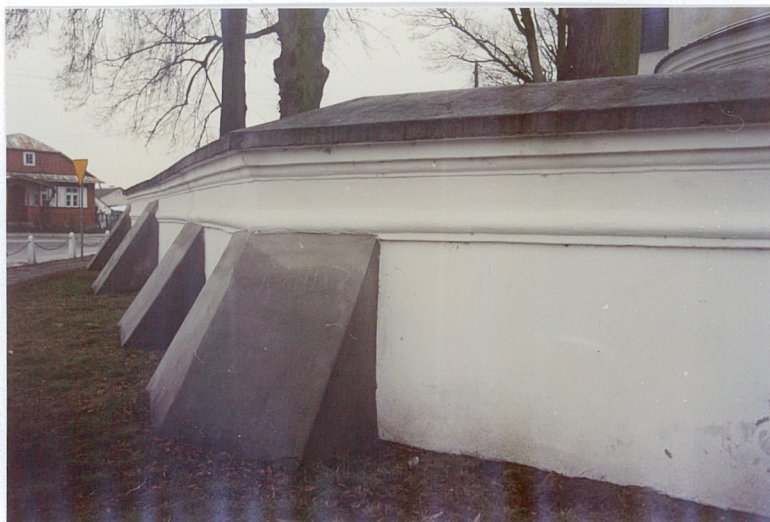
1

1. Fragment muru ogrodzenia od strony pn. - wsch.
2. Figura M. B. Niepokalanej przed elewacją pn.

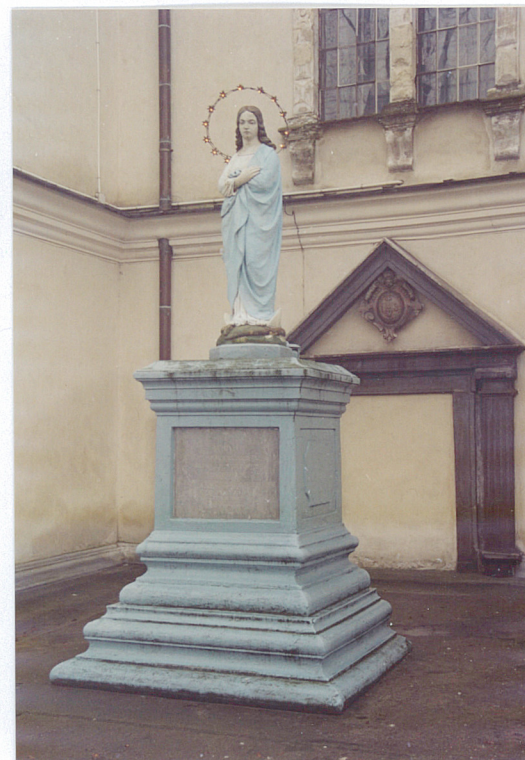
2

Przed pn. wejściem bocznym (zamurowanym) ustawiona na kamienna cokole polichromowana figura Niepokalanej, przed analogicznym wejściem od pd. - drewniany krzyż misyjny z 1961 r. Podobny krzyż z 1959 r. przed fasadą po stronie portyku wejściowego, krzyż „milenijny” z 1966 r. - po pd.

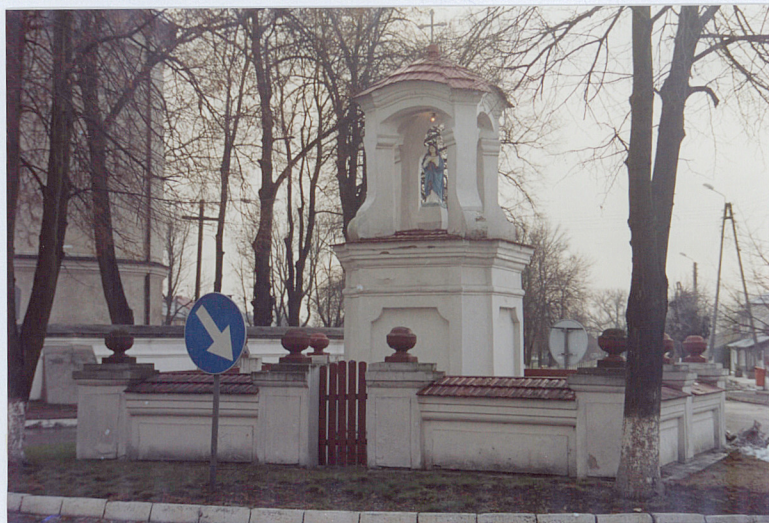
1. Kapliczka na rozdrożu
2. Inskrypcja fundacyjna na kapliczce.
