1. Obiekt zabytkowy Zabudowania należące do pałacu

1. Spichlerz
2. Parawan
3. Budynki mieszkalne

DOŁHOBYCZÓW

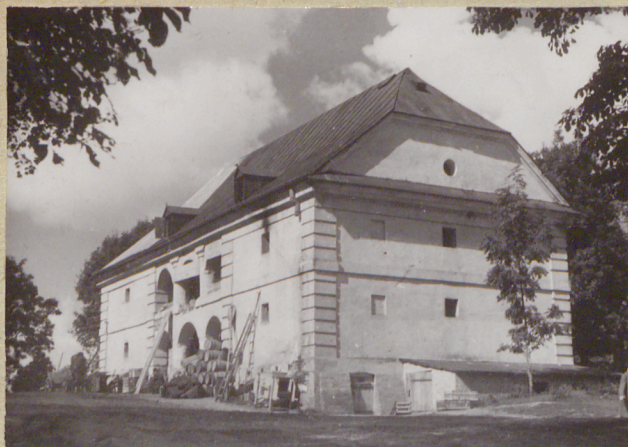
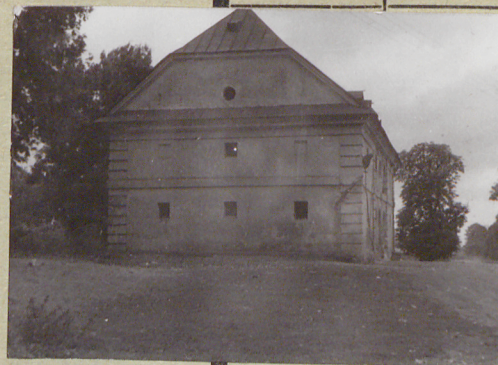
31. Szkic sytuacyjny, plan schematyczny, uwagi opisowe, fotografia

Spichlerz - Półokrągły na płn. od pałacu. Murowany, otynkowany. Piętrowy podpiwniczony, wzniesiony na murze prostokątnym. Podziaty ścian neorokokowy. Pozioma elewacja frontowa wgłębia się pod kątem 20 stopni i dwiema kondygnacjami podłogi muru arkad, wspartych na masywnych kolumnach. Dach łaciłkowy z lukarnami kłosałkowymi. Długość 11,5 m. W otoczeniu okien i drzwi z sadzawkami.

Pawilon - Półokrągły na płd. wsch. od pałacu murowany, neogotycki, wzniesiony d. pot. w. XIX. Spalony, zbudowany na murze litej, L z białą okładką w narożnikach.

Budynek mieszkalny - Półokrągły na wsch. od pałacu przy alei dojazdowej. Wzniesiony d. pot. w. XIX. Drewniany, zbudowany na rz. b. prostokątny, z ganikiem na dwóch stopach. Dach czterospadowy kryty gontem.
