Oficyna pałacowa

1629 r.

CZEMIERNIKI

Zamkowa 19

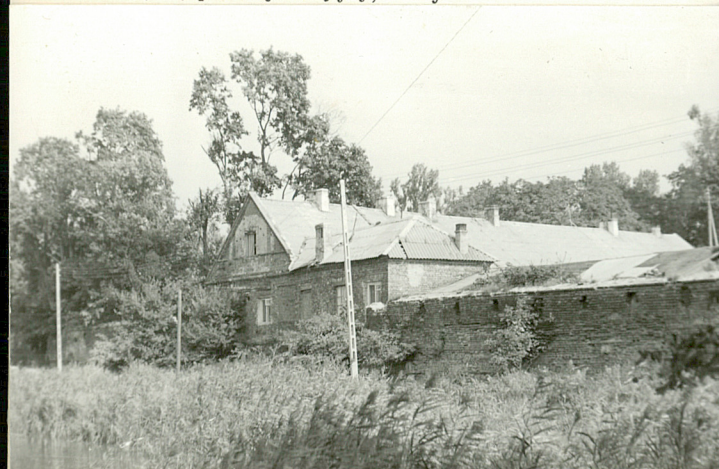
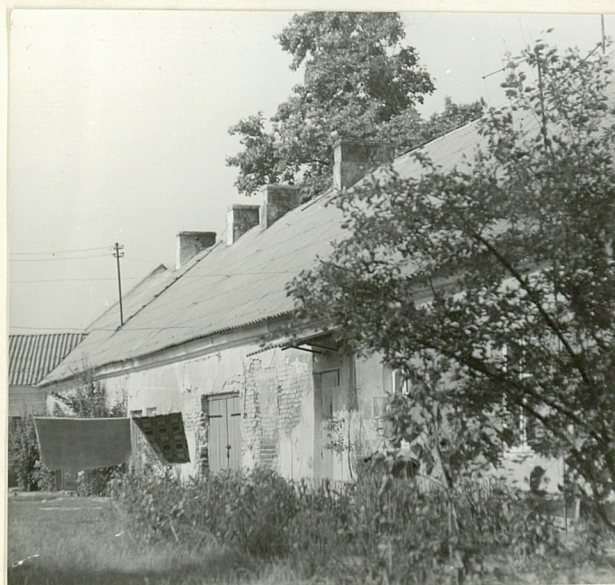
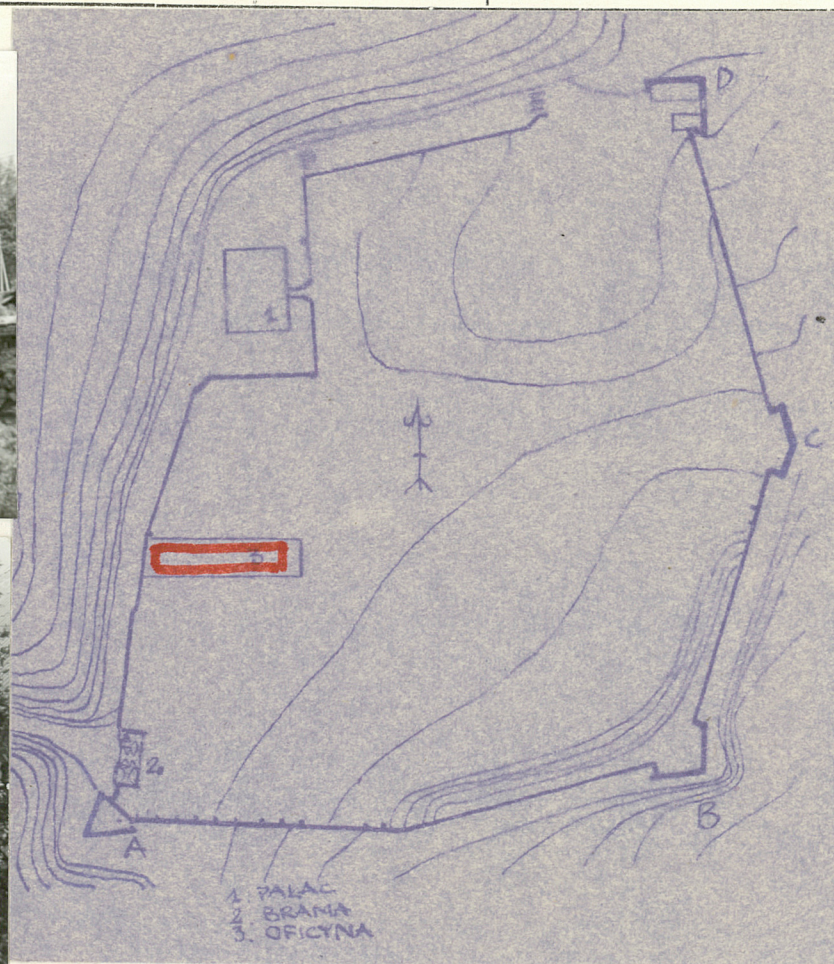
11. Zdjęcia, plan sytuacyjny, rzuty

Stanowi część składową obronnego założenia, położonego na płn.-wsch. na skraju osady. Usytuowana prostopadle do zach. kurtyny, członem przylega do niej.

Zbudowana z cegły, otynkowana, parterowa, w rzucie składająca się z dwu części: wydłużonego prostokąta i dobudowanego doń od str. pld. niewielkiego członu przylegającego do kurtyny. Kryta dwuspadowym dachem. Elewacja zach. 11-osiowa zachowała ślady dekoracji w postaci wykonanego w tynku bogatego, renesansowego obramienia okiennego. Pozostałe elewacje proste, okna i drzwi prostokątne bez obramień.

14. Kubatura 1560 m ³	15. Powierzchnia użytkowa 520 m ²	16. Przeznaczenie pierwotne mieszkalne	17. Użytkowanie obecne mieszkalne
18. Prace budowlane i konserwatorskie, ich przebieg i dokumentacja		19. Stan zachowania (fundamenty, ściany zewnętrzne, ściany wewnętrzne, sklepienia, stropy, konstrukcje dachowe, pokrycie dachu, wyposażenie i instalacje) Stan zachowania dobry.	
20. Najpilniejsze postulaty konserwatorskie Remont bieżący, odświeżenie tynków itp.
